En este sentido, la Unión Europea cuenta con una normativa propia (EN 13790) que regula las condiciones que debe reunir un equipo pulverizador para ser considerado apto para operar. Sobre la base de la citada norma europea y de las exigencias de los programas de certificación de BPA, desde fines del año 1997, el INTA San Pedro implementó en la región, el **Programa de Revisión de Equipos Pulverizadores (REP)**.

## Resultados de las inspecciones:

Durante el período comprendido entre los años 1998 y 2013, se verificaron 279 equipos, el 47% empleado en cultivo de arándanos y el 53% en frutales de carozo y cítricos.

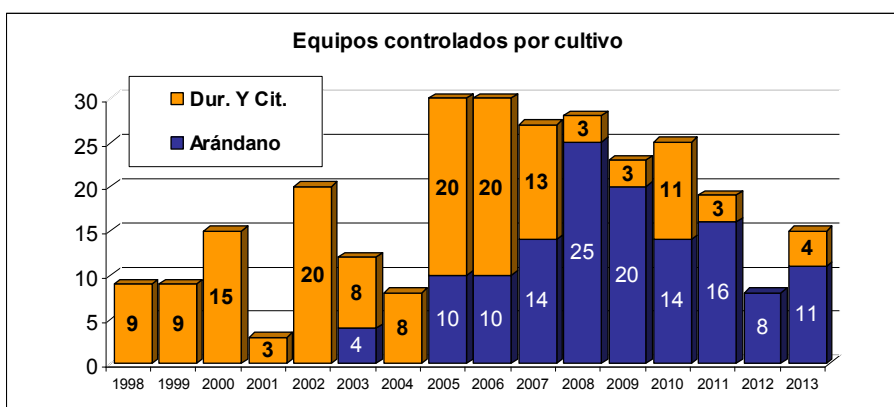
Gráfico N°1

En los Gráficos N°1, 2 y 3 se presenta la distribución anual de las inspecciones realizadas por cultivo y por localidad.

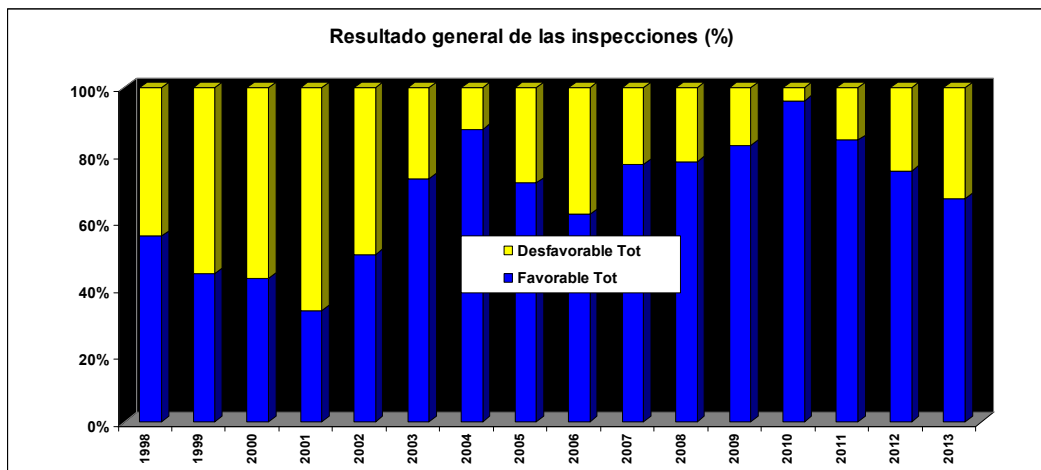
Gráfico N°4

En el Gráfico N° 4 se presentan los resultados obtenidos anualmente, para el período 1998 – 2013:

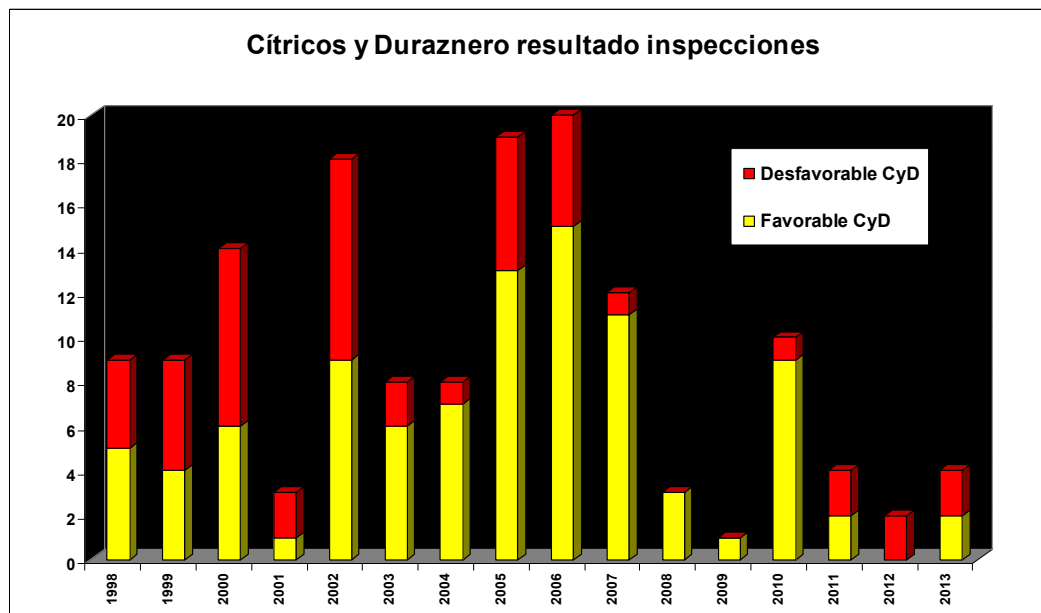
Gráfico N°5

Los resultados obtenidos por cultivo se presentan en los Gráficos N°5 y N°6, donde se puede visualizar a través de los años, una tendencia positiva respecto al estado de los equipos inspeccionados:
