Informe Técnico

Relevamientos en Represas de Uso Ganadero Villa Santa Rita de Catuna

Diego Pereyra ⁽¹⁾; Ernesto Pelliza ⁽¹⁾; Marta Perdiguero ⁽²⁾

⁽¹⁾ INTA EEA La Rioja; ⁽²⁾ Municipalidad Dpto. Gral. Ocampo

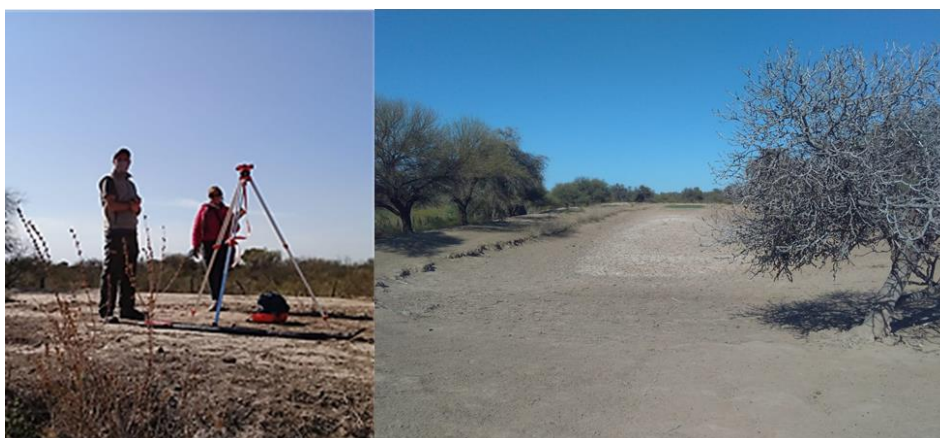
Mediante relevamiento plani-altimétrico se establecieron sus dimensiones presentado 200 m de largo, con 30 m de ancho y profundidad promedio de 1.05 m. (máx. 1.50 m - mín.: 0.77 m), con lo cual se determinó una capacidad actual de almacenamiento de 5250 m³.

Imagen 1: Represas ganaderas Flia Oropel – Villa Santa Rita de Catuna, detalle de registros altimétrico.

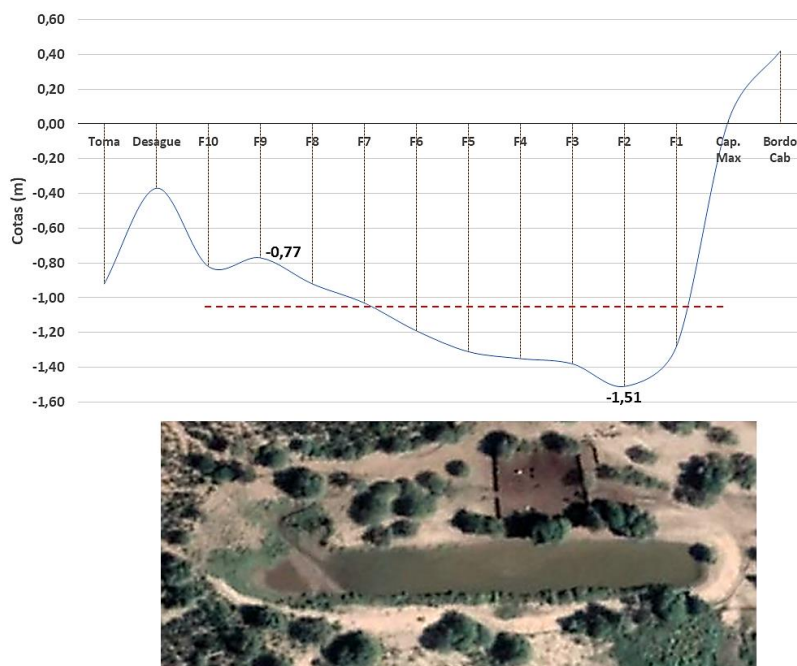
El reservorio se encuentra a la fecha sin agua. Se observó un embanque considerable, con acumulación progresiva desde el ingreso de agua a la cabecera que cubre casi el 70% del mismo, imagen 2.

Imagen 2: Represas ganaderas Flia Oropel – Villa Santa Rita de Catuna, detalle de perfil altimétrico y dimensiones.

Los niveles de desagüe y capacidad de retención del bordo en cabecera se encuentran parcialmente definidos.

En lo que respecta al cuenco principal de almacenamiento, es recomendable efectuar trabajos de limpieza de arbustos sobre bordos desde la “cabecera” hacia el sector de “desagüe”. Esta tarea debe realizarse en forma previa a trabajos de desbarre a los efectos de lograr el espacio suficiente que permita el tránsito de la maquinaria a implementarse y la adecuada deposición del material extraído. Para el cálculo de volumen de suelo a remover y las horas de maquinarias necesarias se plantea en primera instancia, homogenizar la profundidad de la represa a -1.50 m lo que implica una intensidad de trabajo en los sectores (f3 a f10), imagen 1. De esta manera se resguarda el piso del reservorio aminorando posibles pérdidas de agua por infiltración. La nueva dimensión establece un movimiento de suelo de 1555 m³ que en base a pala de arrastre tradicional serán necesarias 52 horas tractor.

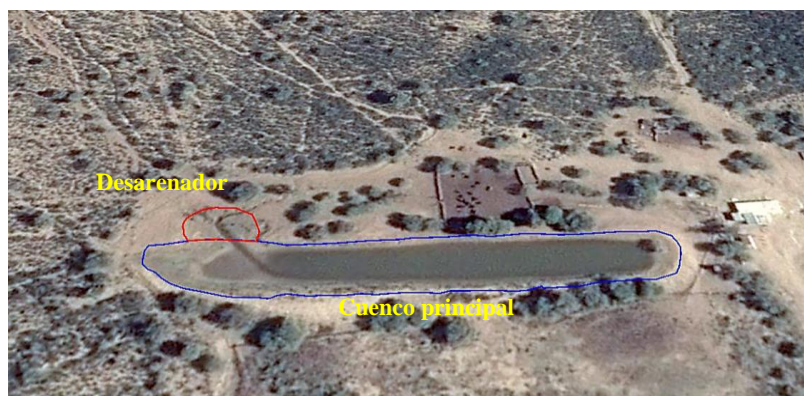
Imagen 3: Detalles cuerpo principal y ubicación de desarenador, represa ganadera Flia. Oropel, Villa Sta. Rita.

Es prioritario en esta represa definir y construir estructuras de conservación, tanto desarenador como vertedero. La ubicación de las mismas debe ser en forma perpendicular a la vía de escurrimiento principal, imagen 3. Se consideran en el presente informe solo las dimensiones, volumen de suelo a remover y horas de maquinaria necesarias para la construcción del desarenador. En informe ulterior se detallarán insumos y materiales para construcción de vertedero y rápida. El volumen de suelo a

remover para establecer el desarenador es de 750 m³ (20 m de ancho por 25 m de largo y 1.5 m de profundidad), para lo cual deberán afectarse 25 horas tractor. Cabe mencionar que el volumen logrado en el desarenador es aprovechable e incrementa la capacidad total de acopio.

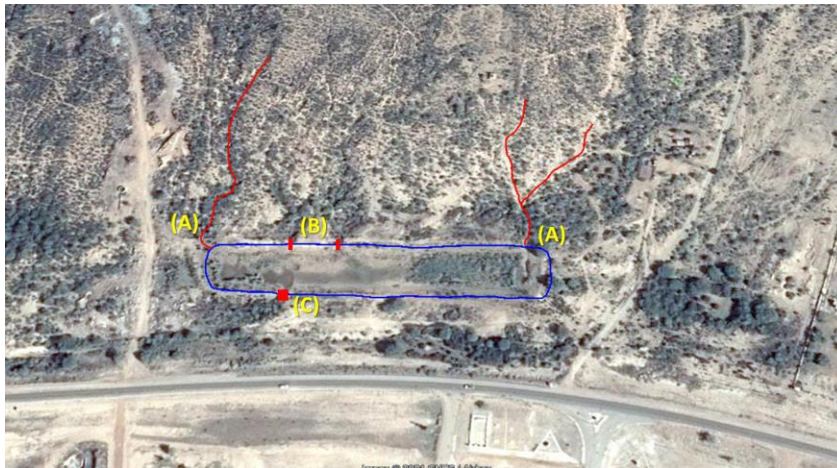
La represa no posee área de desagüe. Sus bordos perimetrales debido a vías de escurrimientos menores, presentan un deterioro considerable en el sector oeste, con poca definición (alto y ancho) en sector este. La vegetación es abundante en casi todo el perímetro de la represa, abarcando bordos y el interior de la misma sin componentes de conservación.

En recorrida a terreno junto a productor local, nos refirió que en el sector sudeste la represa sufrió la ruptura de su bordo por excesos hídricos. Asimismo, se constataron dos puntos socavados en el sector oeste. Las escorrentías de excedencia se derivan hacia la banquina que siguen en dirección sur, imagen 4.

Imagen 4: Detalles de represa comunitaria próxima al acceso de la Villa Santa Rita de Catuna, Dpto. Gral. Ocampo. (A) Vías de entrada de agua; (B) roturas incipientes en bordo perimetral; (C) Corte total de bordo por exceso de agua.

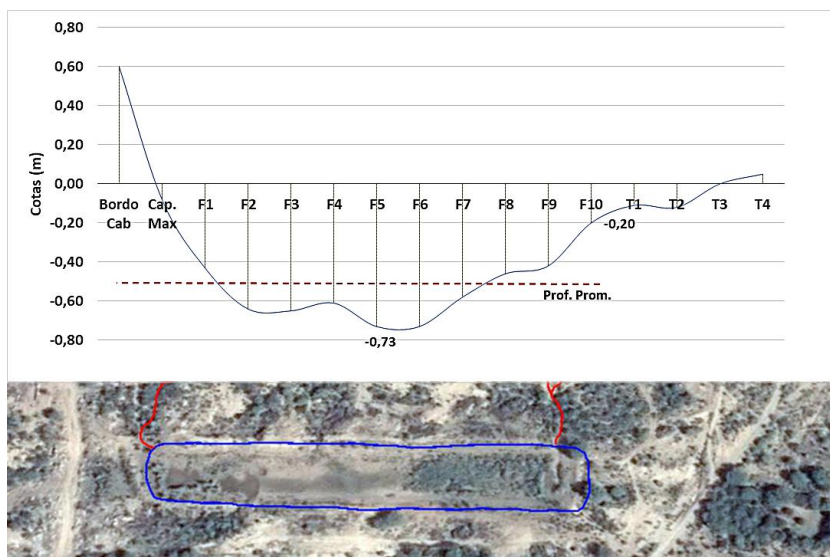
Imagen 5: Represa comunitaria próxima al acceso de la Villa Santa Rita de Catuna, detalles de perfil altimétrico.

El reservorio, según mediciones de terreno, tiene 200 m en largo, 25 metros efectivos en ancho y una profundidad promedio de 0.50 m (máx. 0.73 m; mín. 0.20 m), lo cual define una capacidad actual de acopio próximos a los 2500 m³. La profundidad constatada da cuentas del gran embanque que presenta el reservorio en la totalidad del cuerpo. Esto es debido específicamente por la falta de desarenador y el deterioro de la cobertura vegetal que presenta la zona de aporte circundante, dando como resultado volúmenes considerables de sedimentos, imagen 5.

Como puntos centrales para eficientizar el almacenamiento de la presente represa, deben definirse punto de desagüe; desarenador y vertedero, como así también establecer profundidad de limpieza teniendo en cuenta la ubicación del basamento cristalino a efectos de no comprometer el piso e incrementar las fugas de agua por infiltración. Es pertinente realizar un desbarre en la totalidad del cuerpo de la represa (f1 a f10) llevando al mismo a una profundidad de 1,20 m, para cual deberán aplicarse 106 horas tractor en el movimiento de 3175 m³ de sedimentos. Es aconsejable disponer el material reforzando el bordo perimetral, comenzando por las zonas que presentan deterioros, como así también establecer un doble ancho para dar mayor resguardo y mejor espacio de maniobras para futuros trabajos de mantenimiento. Con esta intervención se lograría duplicar la capacidad de almacenamiento del reservorio como así también la cantidad de animales en abrevado pasando de 46 a 121 animales, en base a un consumo de 50 litros/día/cabeza, tabla 2.

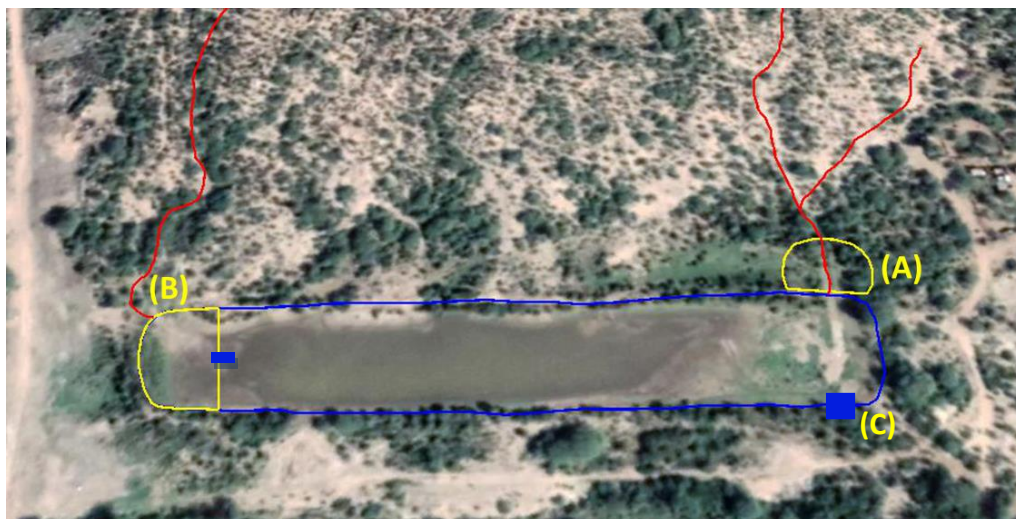
Imagen 6: Represa comunitaria próxima al acceso de la Villa Santa Rita de Catuna, detalles de estructuras necesarias para mejorar capacidad de almacenamiento (A y B - desarenadores; C - desagüe).

En cuanto a las estructuras de conservación se propone disponer en esta represa, por sus particularidades, dos desarenadores. Uno de ellos en dirección norte en el exterior de la represa con una dimensión de 20 de ancho por 25 m de largo y una profundidad efectiva de 1,20 m. dicha estructura evitara en el ingreso de material al cuerpo principal y sumara 500 m³ a capacidad de acopio, imagen 6(A). El restante desarenador en el sector sur, se planifica ubicarlo en el interior del reservorio, ya que en el exterior se imposibilita su excavación por la presencia de material rocoso. A tal efecto, una vez logrado la profundidad de 1 m, se debe disponer un bordo perpendicular al cuerpo principal de la represa de 3 m de ancho, en el cual estará emplazado el vertedero y rápida, imagen 6(B). Esta estructura no reviste incremento en la capacidad de almacenamiento. Las horas de maquinaria necesarias para la construcción de los componentes descritos ascienden a un total de 20 hs.

En cuanto al manejo de excedentes, es aconsejable ubicar el desagüe en el sector sur, respetando los niveles que permitan una fácil eliminación de los mismos sin comprometer la estructura de la represa ni generar inconvenientes aguas abajo, imagen 6(C).
