Informe Técnico

Grietas y Represas partidas en el Paraje San Rafael, Dpto. Guasayán

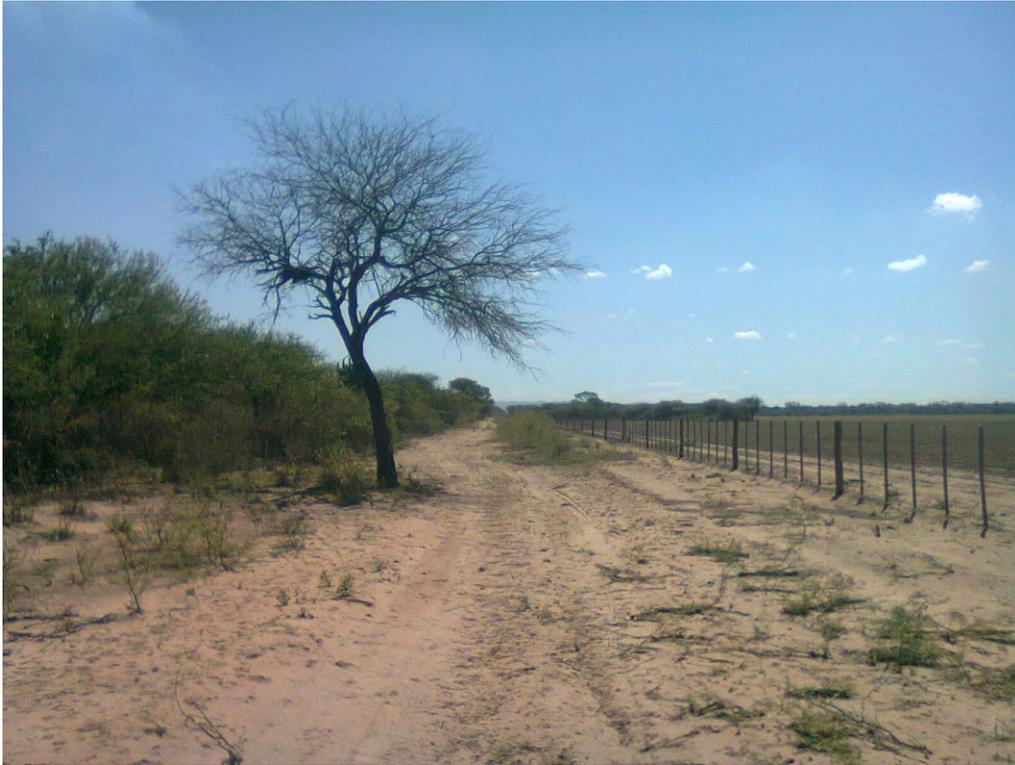
Foto 1.- Vista del agrietamiento paralelo al alambrado contiguo a un lote de desmonte extendido recientemente.

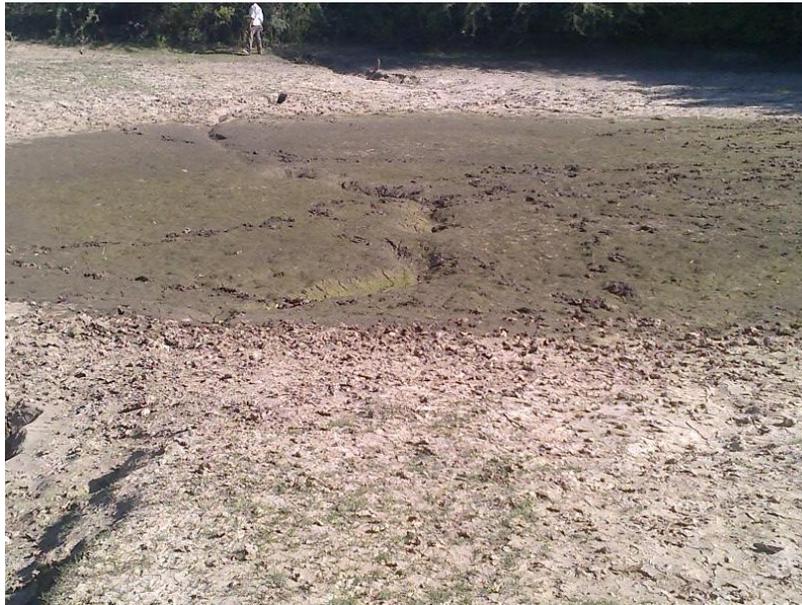
El otro tipo de agrietamiento que hemos visto, son líneas de dirección norte-sur / noroeste-sureste que penetran partiendo los pisos de todas las represas que hemos visto. Es de mencionar que las represas tienen un área de captación que les excede en diez veces su superficie, y el agua llega a ella a través de las pendientes naturales. Esta dirección norte-sur de las grietas comparte la orientación del fallamiento regional de las Sierras.

Foto 2.- Vista de la represa aún húmeda y la grieta que la atraviesa.

Que las represas que tienen sus pisos quebrados, y hasta tanto no se restablezcan condiciones ambientales más favorables, pueden ser recuperadas mediante un trabajo manual a pala sobre la fractura hasta la pérdida de visión de ella en profundidad, o a máquina (retroexcavadora) donde se produzca una mezcla de material sobre la sutura que se desea generar nuevamente. La profundidad del trabajo de mezcla del material piso de la represa estará dado hasta que no se distinga corte estructural en el terreno.

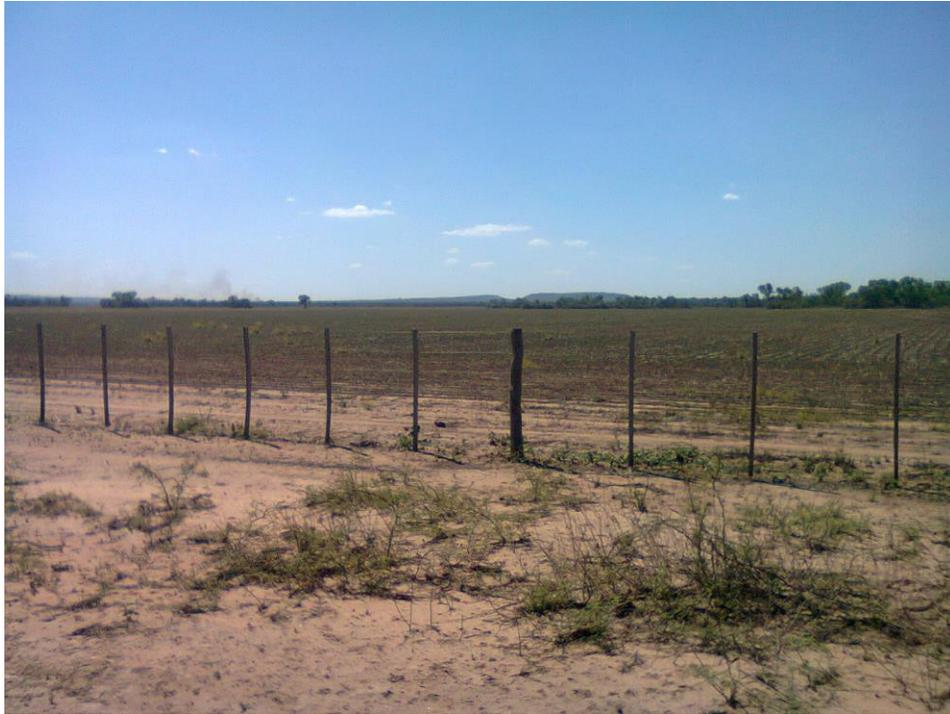
Foto 3.- Vista de una grieta en el margen del camino y alambrado de lote con desmonte extendido.

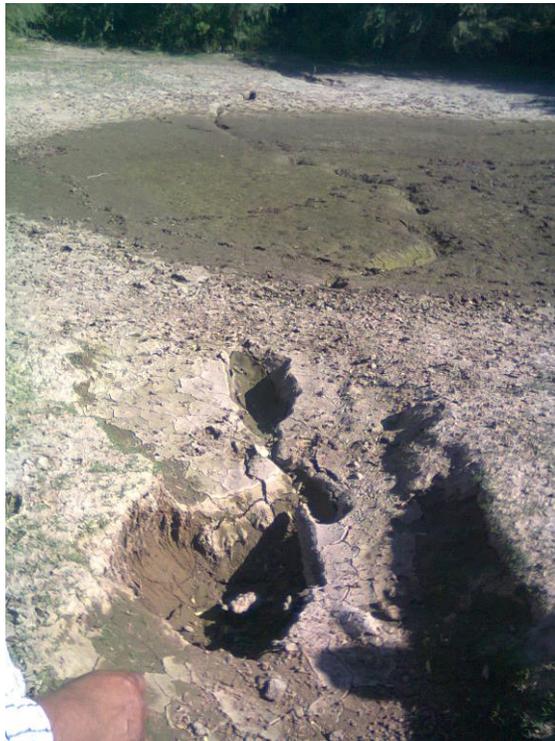
Foto 4.- Vista de la cárcava de entrada a la represa

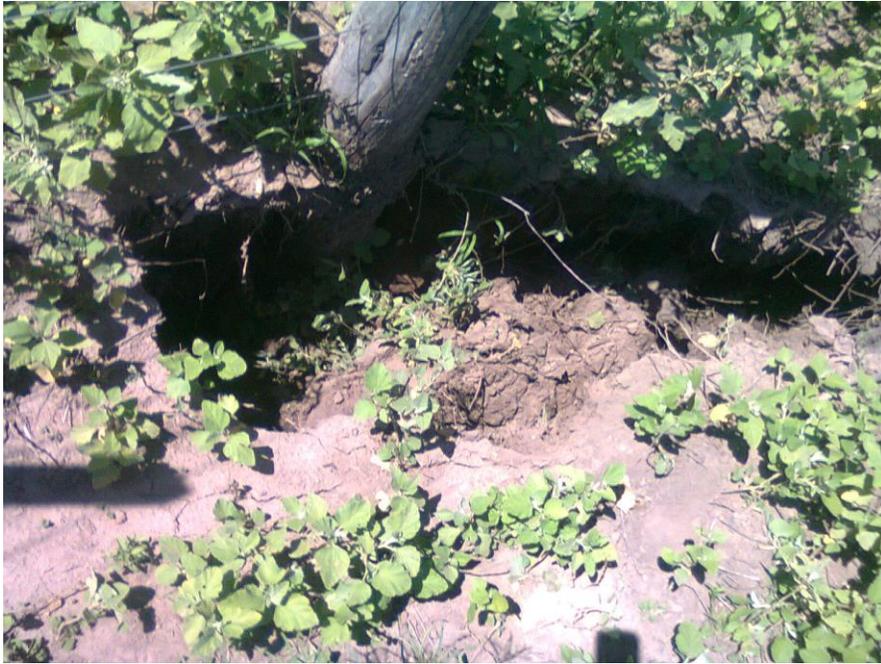
Una de las grietas corre contigua a una picada reciente donde se ha colocado un alambrado perimetral que da paso a un lote desmontado recientemente (pocos años atrás). Las grietas han descalzado los postes principales (**ver Anexo foto 5**) y luego se pierden en el monte vecino.

Foto 5.- Vista de grieta crecida bajo poste de alambrado del lote desmontado recientemente, referenciado en las imágenes y carta topográfica, tramo lindero sur.

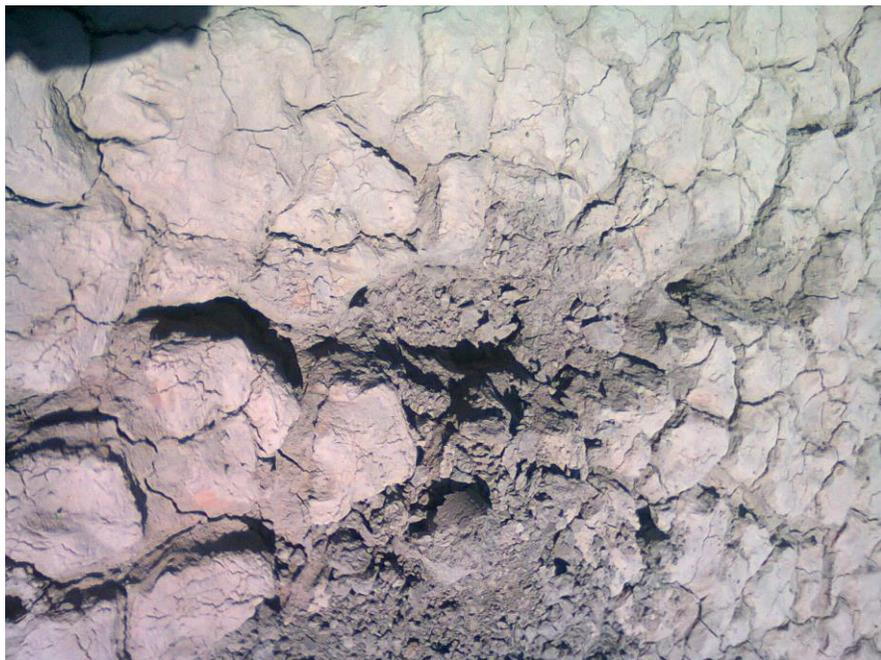
Nuevas áreas desmontadas: la zona presenta en los últimos años procesos de desmonte importantes, dados en el mismo marco de la extensión de la frontera agropecuaria, que en nuestra provincia se está dando de modo acelerado en la última década (valga aclarar que la imagen satelital que acompaña este informe se corresponde al año 2007, donde aún se observa vegetación natural en buena parte del lote del que hacemos mención). Pendientes importantes, más desmonte extendido, se complementan para favorecer la intensidad abrasiva del agua en superficie. La falta de vegetación natural debida al desmonte ha afectado la función de amortiguamiento de la energía erosiva del impacto de la gota de lluvia, como también su infiltración; aumentando así su escurrimiento; lo cual en precipitaciones de alta intensidad; volumen; duración y frecuencia; provoca las grietas y cárcavas. Una superficie sin vegetación en nuestro territorio semi-árido reseca el suelo provocando contracción del material sedimentario. Ejemplo de este proceso son las huellas de desecación en una superficie arcillosa, en nuestro caso el fondo de las represas (**ver Anexo Foto 6**)

Foto 6.- Vista de huellas de desecación del “enlame” de las represas de la zona. Si bien este tipo de material tiene un poder de contracción muy grande, en materiales menos homogéneos que este, como los suelos, el proceso también ocurre, aunque con menor intensidad.

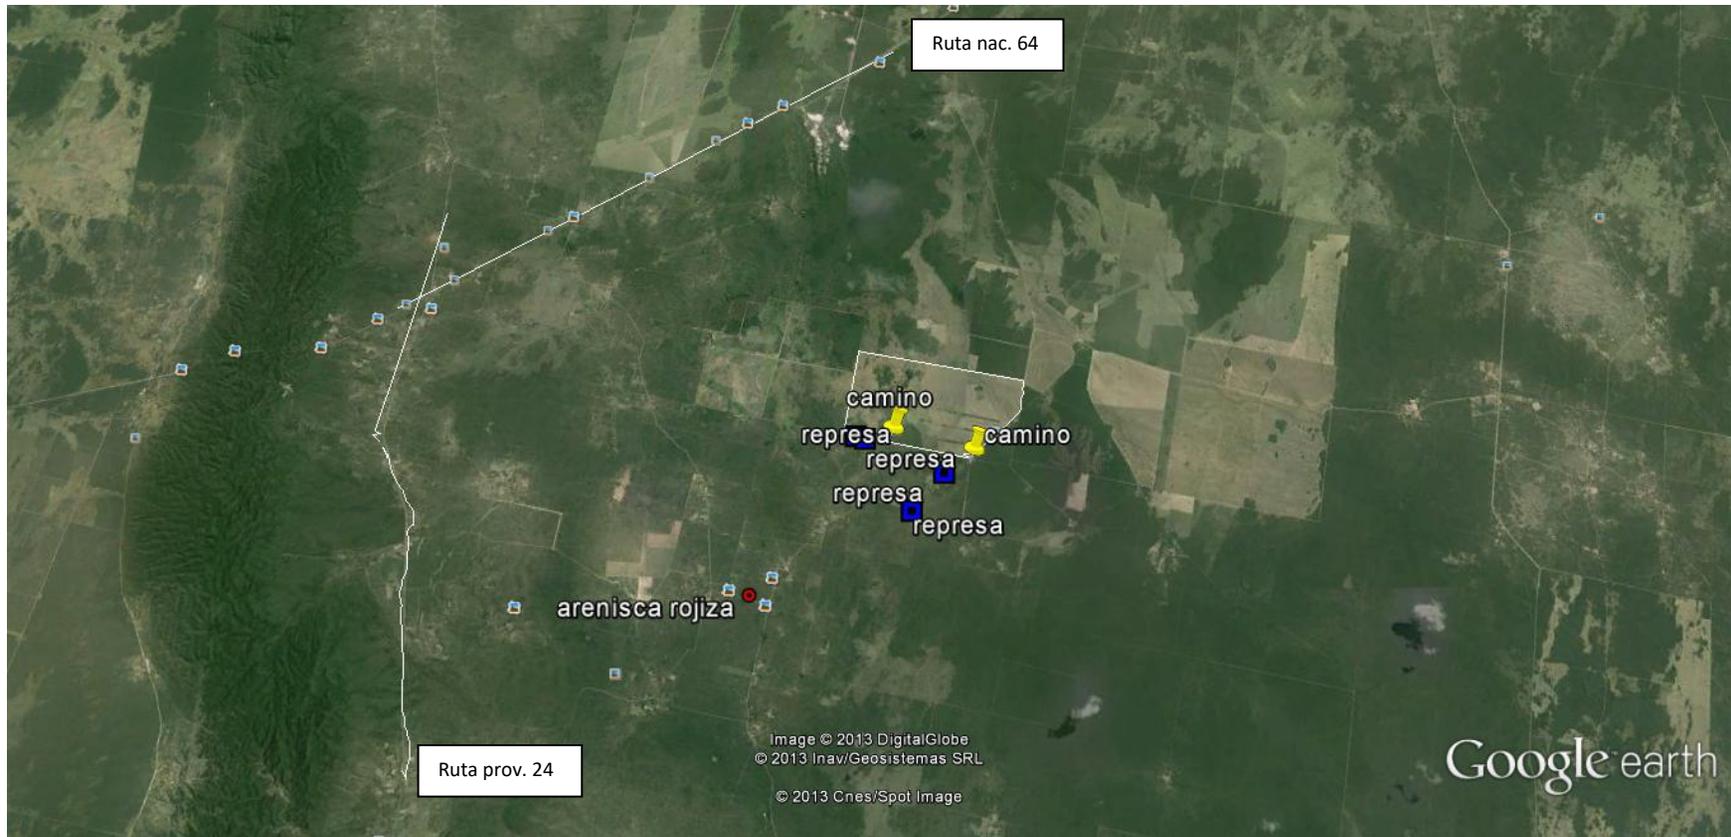
Imagen Satelital.- Vista regional de la Sierra de Guasayán a la izquierda de la imagen, ruta prov.3 al oeste y ruta 64 al norte. El recuadro blanco corresponde al lote de desmonte extendido reciente. El punto rojo representa un afloramiento rocoso de arenisca roja en el piso del camino de acceso a San Rafael. Los puntos azules la ubicación de las represas con pisos rotos, cuyas grietas tienen dirección norte-sur (fotos 2 y 4). Las marcas amarillas los agrietamientos de caminos (fotos 1 y 3).

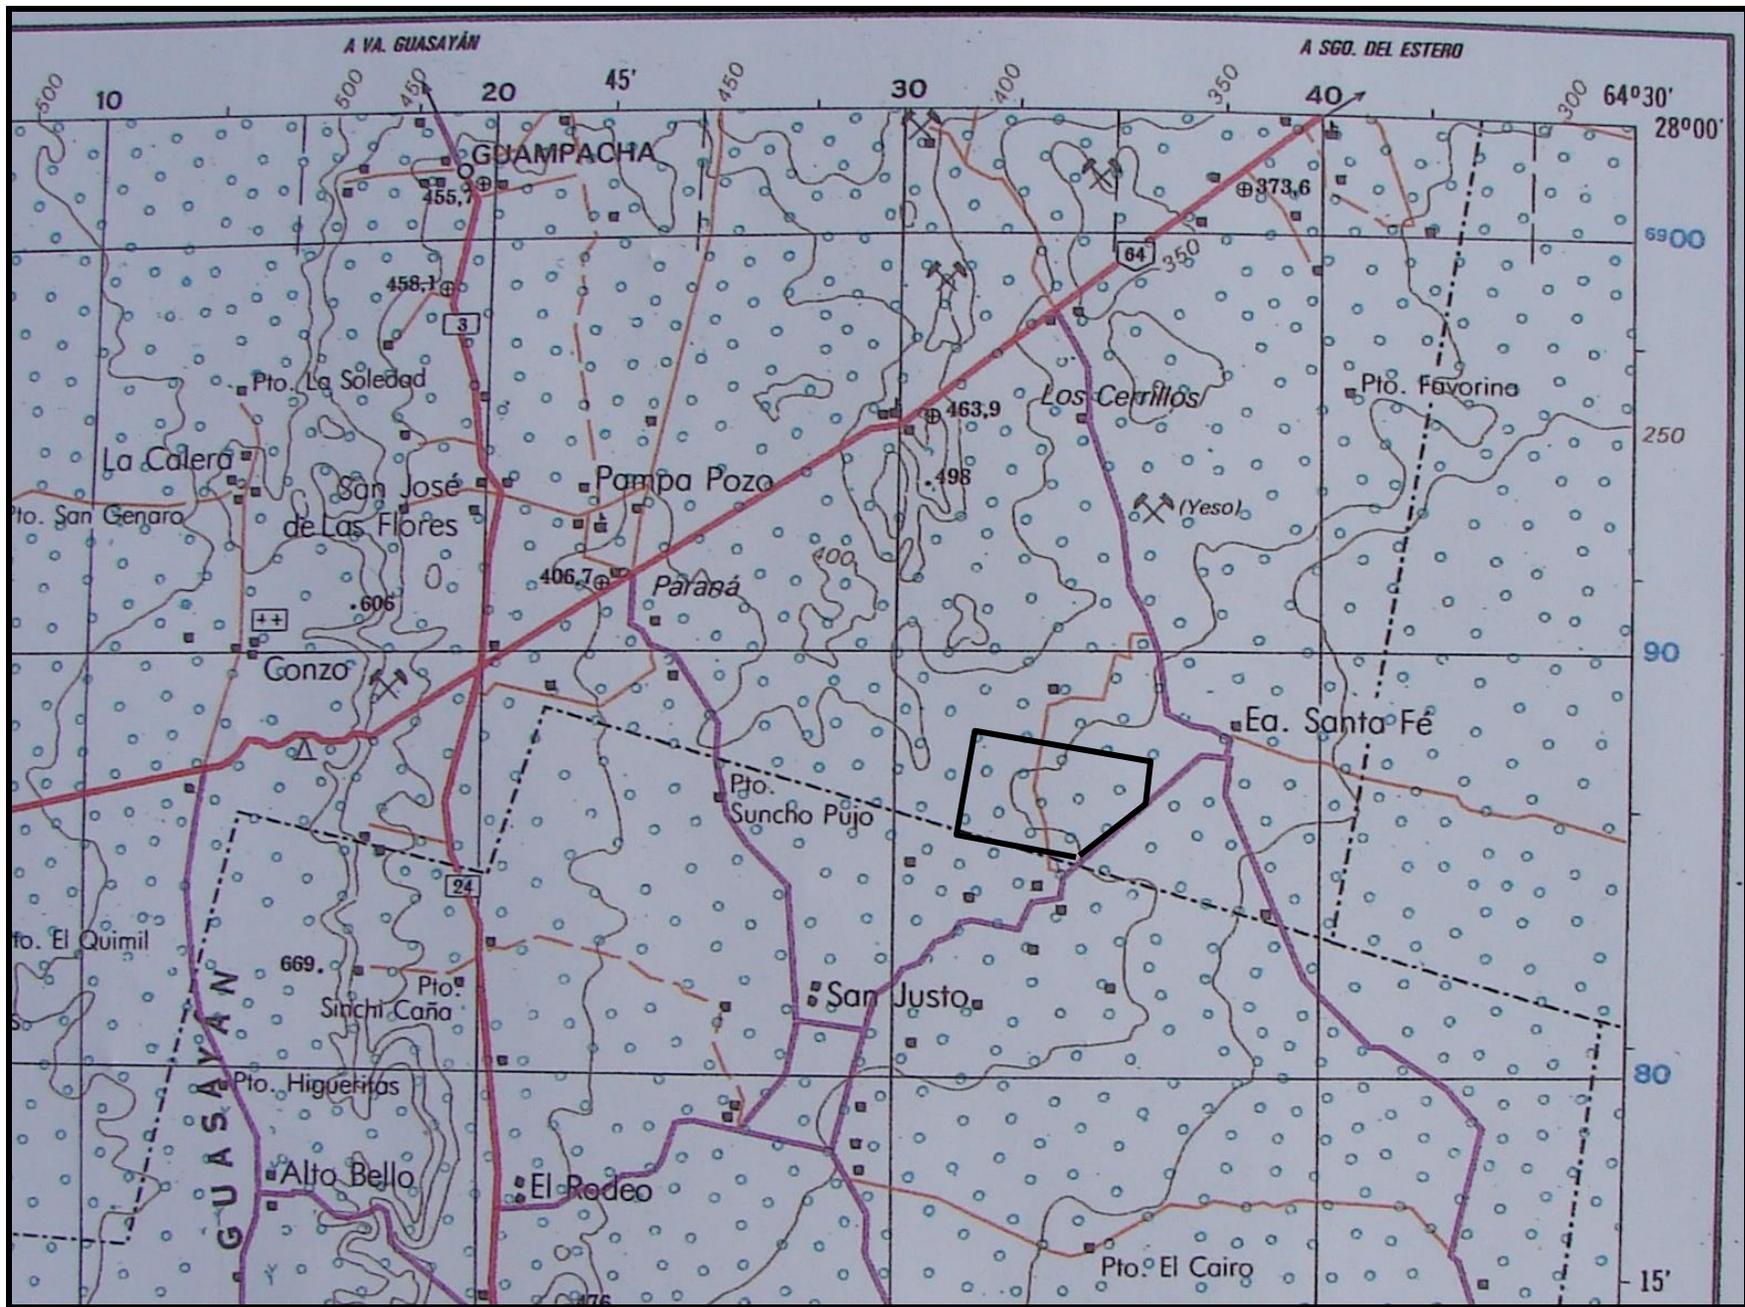
Características geomorfológicas y topográficas: nuestra zona está ubicada en el faldeo occidental de las Sierras de Guasayán, entre la sierra principal y el alto de Cerrillos. En un radio de poco más o menos 5 Km, como puede verse en la carta topográfica (**Fig. 1**), tenemos las curvas de nivel de 250, 300, 350 y 400 msnm; es decir un desnivel próximo a los 50 metros como mínimo. Desde el punto de vista del escurrimiento superficial, es un gradiente alto para favorecer la acción erosiva del agua, más aún si esta habrá de correr por material loésico en superficie (limos desagregados depositados por acción eólica) apoyados sobre una cubierta sedimentaria de granulometría media a gruesa, propia de los abanicos aluviales locales, que ha generado el levantamiento de las sierras. El informe de Boetto y Duffau es muy descriptivo del modo en que la intensidad de la lluvia puede iniciar los procesos de erosión en zonas con pendientes importantes.

Figura 1.- Detalle de Carta Topográfica, Hoja 2966-II San Fernando del Valle de Catamarca, año 1985. Escala 1: 250 000. Obsérvese las curvas de nivel de 250, 300, 350 y 400 msnm en el margen superior derecho de la carta. El recuadro negro se corresponde con el lote de desmote extendido.
