Información Técnica N.º 202
ISSN 0327- 425XX/ Julio de 2024

CUENCA DE “EL MORRO” SAN LUIS: PUNTOS CRÍTICOS CON RELACIÓN A LA INFRAESTRUCTURA

CLAUDIO A. SÁENZ; JUAN CRUZ COLAZO;
ESTEBAN G. JOBBÁGY

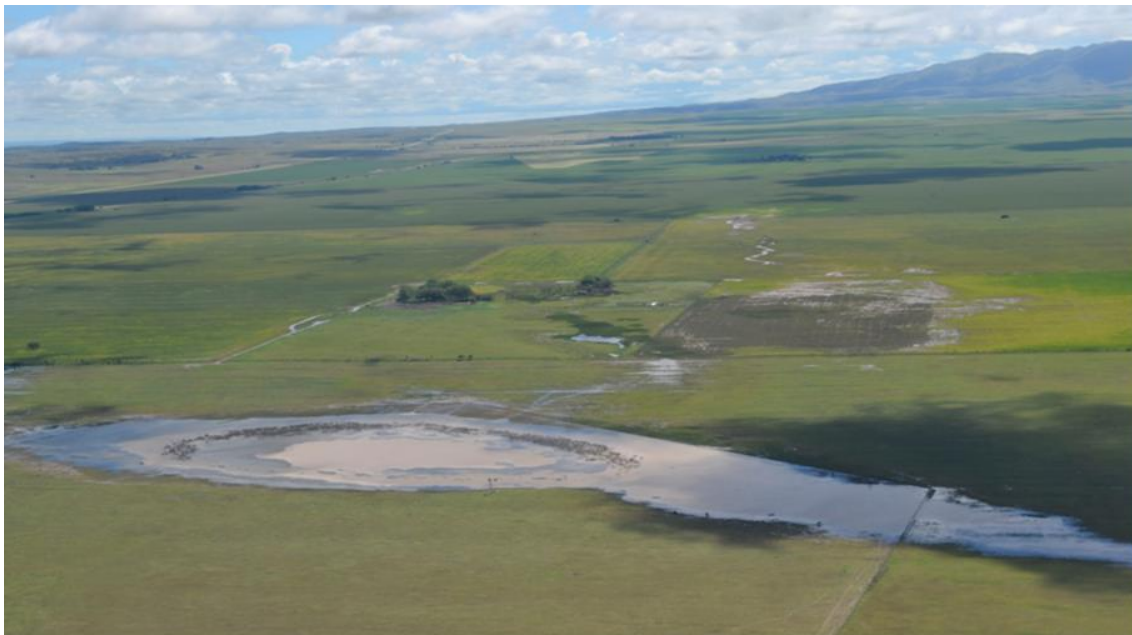
Posteriormente a partir de 1998 continuó el ascenso freático generando anegamiento (Figura 2) y la reactivación de paleocauces con la apertura de nuevos cauces a 38 km al norte de Ciudad de Villa Mercedes (Figura 3), pero no se continuaron los estudios hasta que, en el año 2008, debido a importantes lluvias otoñales, un nuevo cauce al que se denominó Río Nuevo llegó hasta la Ruta Nacional 8 a la altura del km 717.

Figura 2: Ascenso freático en la cuenca media (Fotografía V Brigada Aérea Villa Reynolds).

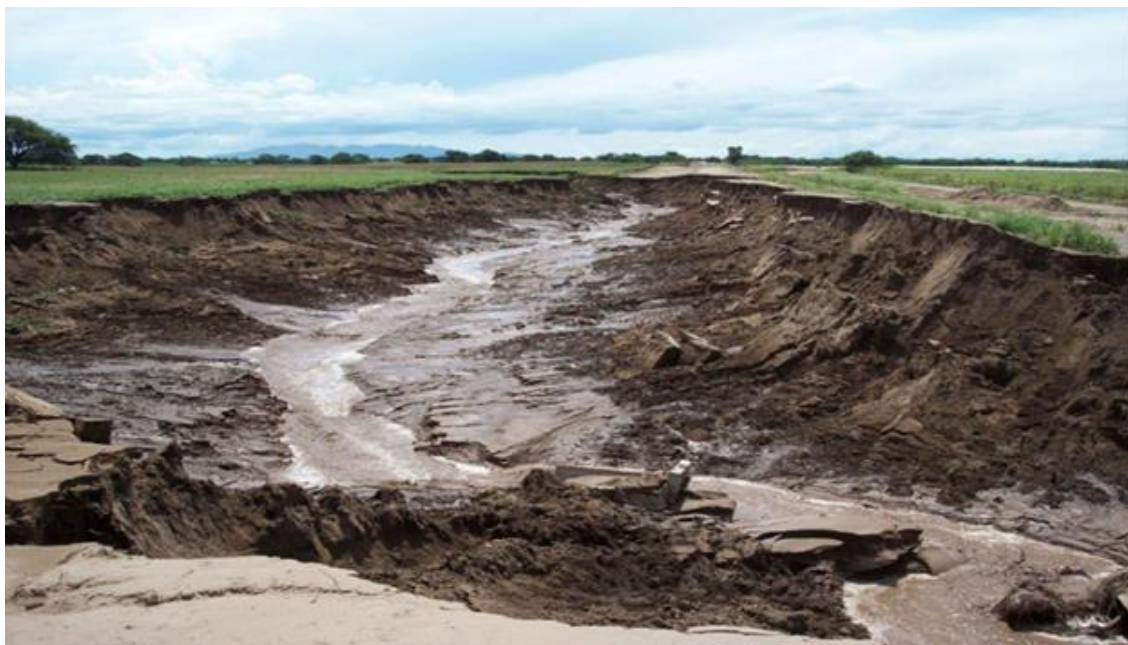
Figura 3: Colapso de la napa freática y apertura del Río Nuevo sobre Ruta Provincial N°33 en el año 2008.

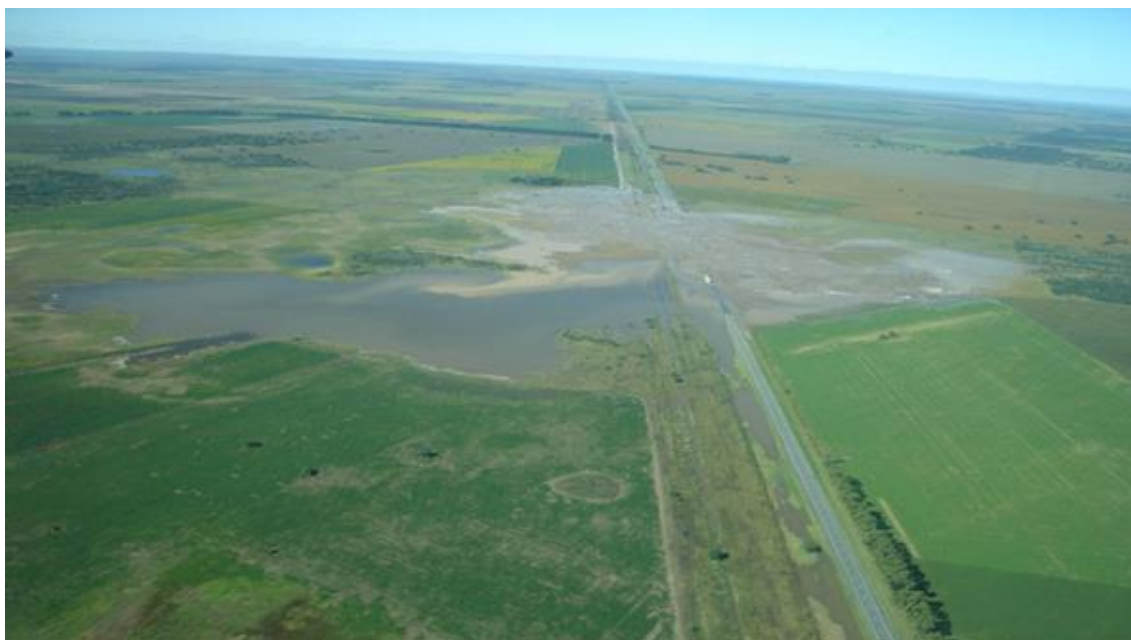
El daño a las obras viales y de infraestructura emerge como el impacto más apremiante y como una de las amenazas más serias, dado que la parte baja de la cuenca es atravesada por dos rutas nacionales (RN N.º 7 y RN N.º 8) que en conjunto crean el principal corredor vial este-oeste del país y uno de los más importantes del continente (Figura 6). Además de estas rutas, la Ruta Provincial N.º 33 es la principal vía de ingreso y egreso de la cuenca que, sumado a caminos vecinales, resultan de vital importancia para el movimiento y la salida de granos, forrajes y animales en la cuenca.

Figura 6: Sedimentación en la cuenca baja sobre la Ruta Nac. N.º 8 en el año 2008.

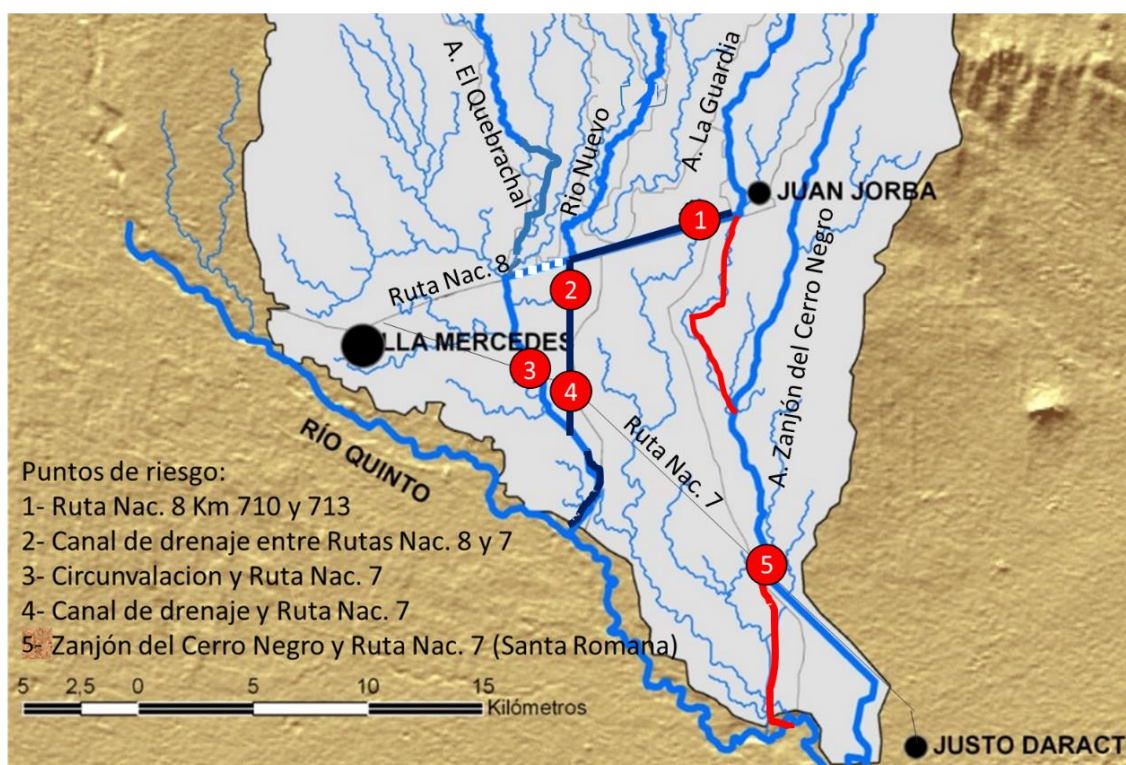
Figura 7: Puntos críticos en la cuenca baja de “El Morro” marcados con círculos rojos.

1. El Arroyo La Guardia que es afluente del Arroyo Zanjón del Cerro Negro, en su intersección con la Ruta Nac. N.º 8 km 710 fue trasvasado hacia el oeste, hacia el Arroyo El Quebrachal en su intersección con la Ruta Nac. N.º 8 (bajo de la salada) en la década de 1980, el arroyo tenía caudal esporádico, previo a las condiciones hídricas actuales. Actualmente este arroyo arrastra sedimentos que colmatan el canal de trasvase poniendo en riesgo la circulación sobre Ruta Nac. N.º 8. Si este curso trae caudales excepcionales, puede realizar un cambio de recorrido espontáneo, generando mayores daños. La solución planteada para este punto es abrir el drenaje natural del arroyo la Guardia hacia el arroyo Zanjón del Cerro Negro como se indica en línea roja en la Figura 7. Lo que implica la necesidad de construir un puente sobre la Ruta Nac. N.º 8 para su cruce y otro sobre la Ruta Nac. N.º 7 en el punto crítico indicado con el número 5.

2. Durante la década de 2010 se realizó la canalización del río Nuevo entre las Rutas Nacionales 8 y 7. El diseño de este canal preveía un alto caudal por lo que su pendiente es baja. Al arrastrar sedimentos el río Nuevo los va depositando entre estas rutas, corriendo riesgos de desbordes del canal hacia el oeste. La solución propuesta para esta situación es modificar el salto ubicado sobre su cauce en el punto crítico N.º 4 de la Figura 7.

3. El arroyo El Quebrachal cruza la intersección de la Ruta Nac. N.º 7 y Circunvalación de Villa Mercedes por una alcantarilla ajustada a su caudal. En el caso de que el canal del río Nuevo desborde hacia el oeste como se describe en el punto anterior, la misma se puede ver sobrepasada y dificultar la circulación sobre la Ruta Nac. N.º 7. Elevando además el nivel freático en el Este de la ciudad de Villa Mercedes, principalmente inestabilizando las construcciones en los barrios del Plan Lote Eva Perón. Es muy importante una planificación urbana de la ciudad de Villa Mercedes, así como el mantenimiento y modificación de los sistemas de desagüe, de modo que sea posible evacuar rápidamente el agua de la ciudad ante eventos extremos.

4. Como se mencionó anteriormente en el punto 2 la canalización del río Nuevo tiene una pendiente baja que retiene agua y sedimentos aguas arriba, con riesgos de colmatación del canal, su nivel de base es elevado dificultando el drenaje subterráneo, generando problemas de ascenso freático y salinización en su área de influencia.

5. El arroyo Zanjón del Cerro Negro, en su intersección con la Ruta Nac. N.º 7 es desviado hacia el este mediante un canal revestido paralelo a la ruta, para luego desaguar sobre el río Quinto en proximidad a la localidad de Villa Salles. El cruce de la ruta se hace mediante una alcantarilla que trabaja al límite de su capacidad desde hace décadas, generando desbordes sobre la Ruta Nac. N.º 7 durante las crecientes importantes. La mencionada

alcantarilla es de una sección muy inferior a la del puente construido sobre el mismo arroyo aguas arriba en su paso por debajo de la Ruta Nac. N.º 8 en proximidad de la localidad de Juan Jorba.

La solución propuesta a este problema es bajar la altura del salto que tiene esta canalización en su intersección con la Ruta Nac. N.º 7 mediante un corte en forma de "V", y así bajar el nivel de fondo del mencionado canal e incrementar la velocidad de escurrimiento, facilitando la salida de sedimentos hacia el río Quinto. Se presentaron los detalles de esta propuesta en la Municipalidad de Villa Mercedes (Sáenz y Hellmers, 2015). Desde este punto hasta el río Quinto la velocidad del agua no permite la sedimentación.
