Marzo 2024
EEA BELLA VISTA - INTA

Informe sobre el
Incidente de
***Condiciones
Meteorológicas
Extremas*** ocurrido
en Bella Vista y
Áreas Rurales el
pasado 29/12/2023

Instituto Nacional de
Tecnología Agropecuaria
Argentina

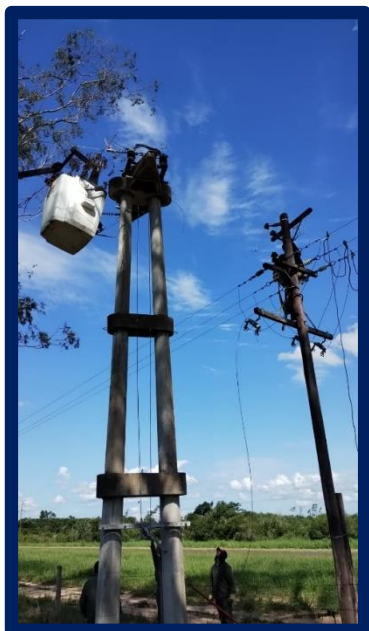
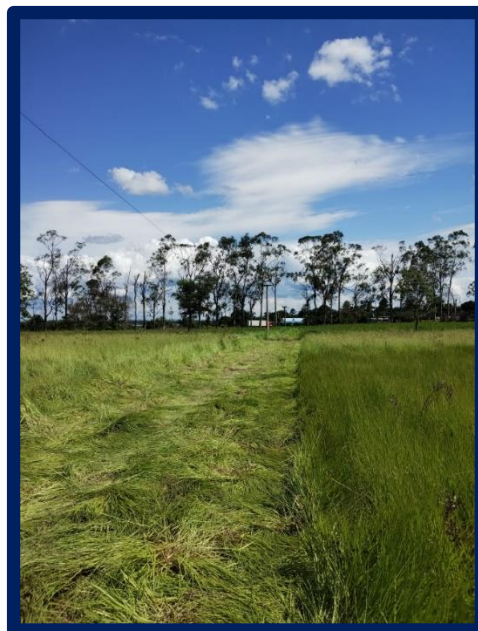
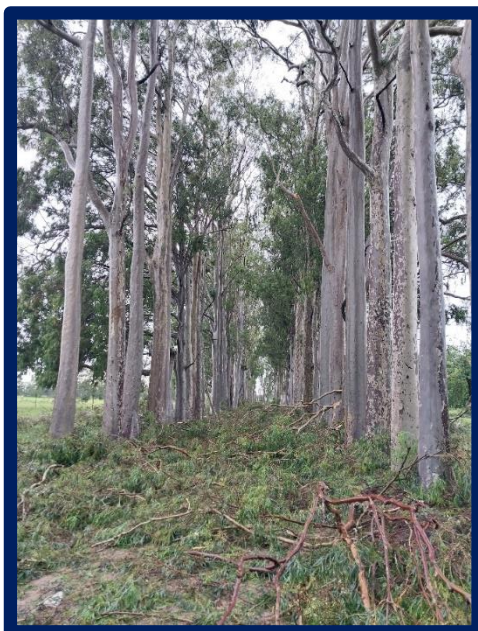
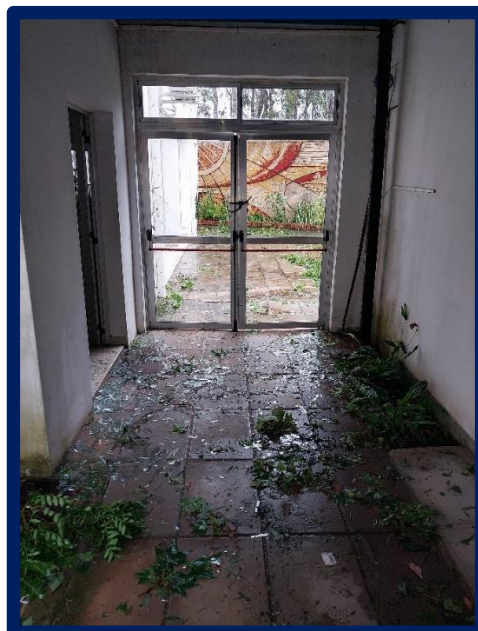
Figura 1. Daños causados en diferentes sectores de uso común en la EEA Bella Vista como consecuencia de la tormenta ocurrida en la madrugada del 29 de diciembre de 2023.

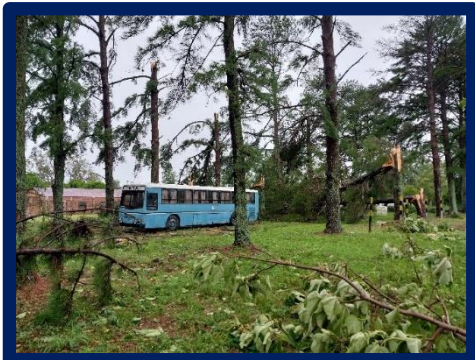
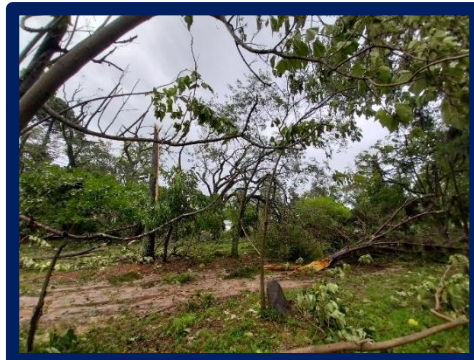
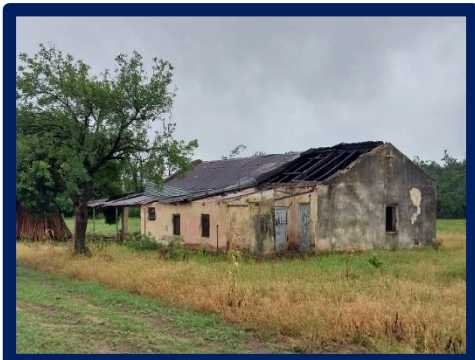
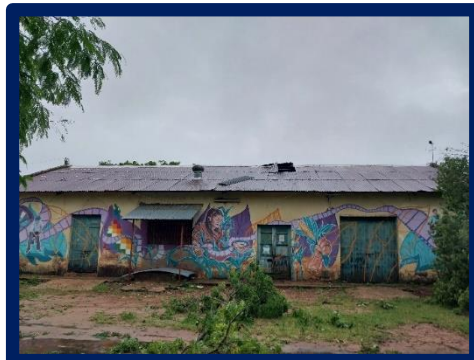
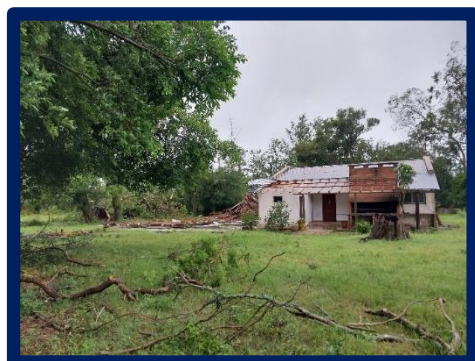
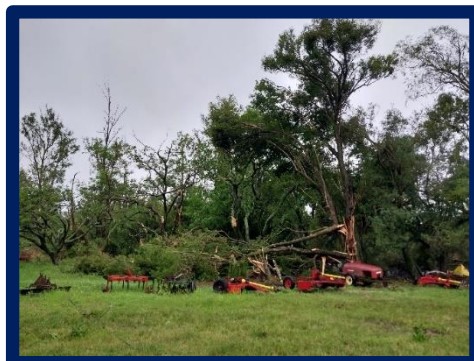
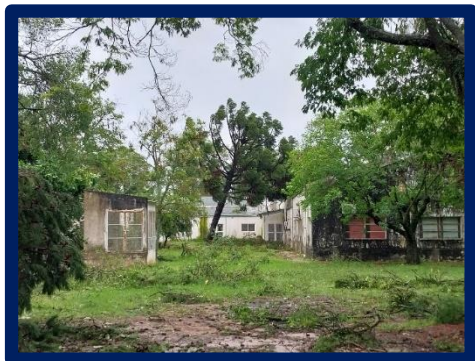
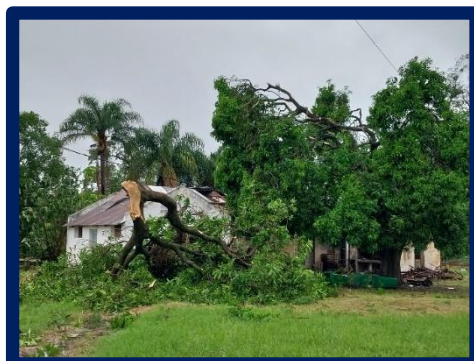
Figura 1. Daños causados en diferentes sectores de uso común en la EEA Bella Vista como consecuencia de la tormenta ocurrida en la madrugada del 29 de diciembre de 2023.

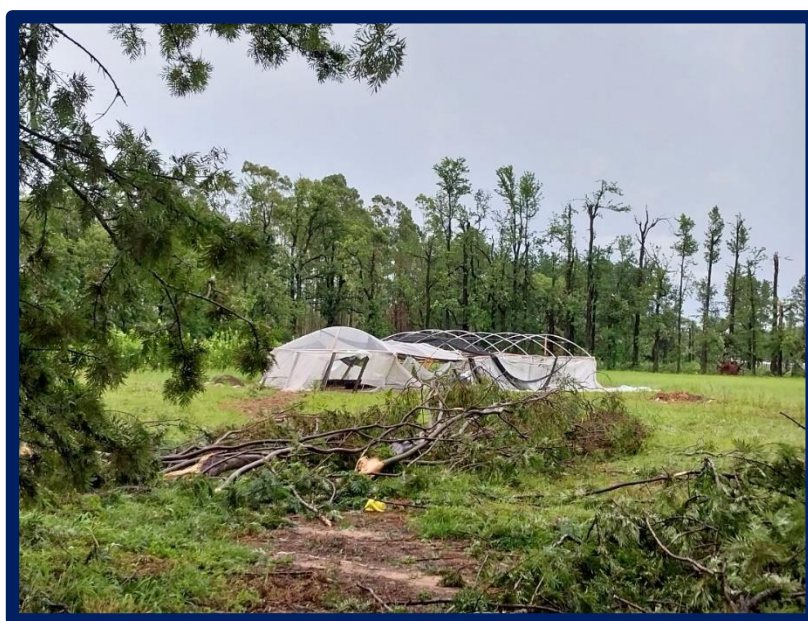
Los daños ocurridos en el sector fueron, rotura de plásticos y estructura del invernadero donde se llevan adelante los ensayos de sustrato para la producción de plantines de pecan en macetas, producción de plantines de palta anisada caracterizada molecularmente, para la generación de un banco semillero de frutas para portainjertos con cierta resistencia a Phytophthora, multiplicación de plantines de portainjertos para producción de plantas de mango, en el marco del Proyecto Local Frutícola PL 44.344. Es importante dar continuidad a las actividades, considerando que los materiales producidos además se van a utilizar para las capacitaciones de producción e injerto de frutales. Además, se estaban multiplicando plantines de portainjertos híbridos para cítricos para ensayos sobre su comportamiento frente a nematodos y a su vez cultivares de copa de cítricos para evaluar nuevas variedades. En cuanto a los ensayos de portainjertos y variedades cítricas, fueron afectadas unas 10 plantas por la caída de ramas sobre las mismas. Las plantas fueron podadas y en algunos casos la planta quedó comprometida para poder evaluarla. Es importante dar continuidad a este tipo de ensayos, considerando que su objetivo es relevar información sobre el comportamiento de las mismas ante una situación de cambio climático y la incidencia de los diferentes portainjertos híbridos, como así también sobre la incidencia de nematodos en quintas en producción, dichas evaluaciones se encuentran dentro del Proyecto Estructural Intermacro Regional Citrícola PEI 051. Hasta la reparación del invernáculo de multiplicación, se comenzaron trabajos de reacondicionamiento de las plantas de cítricos, palta, mango y pecan para nuevos lotes de ensayos.

Figura 2. Estado del invernáculo de multiplicación de frutales (palta y variedades cítricas) luego de la tormenta ocurrida el 29 de diciembre de 2023.

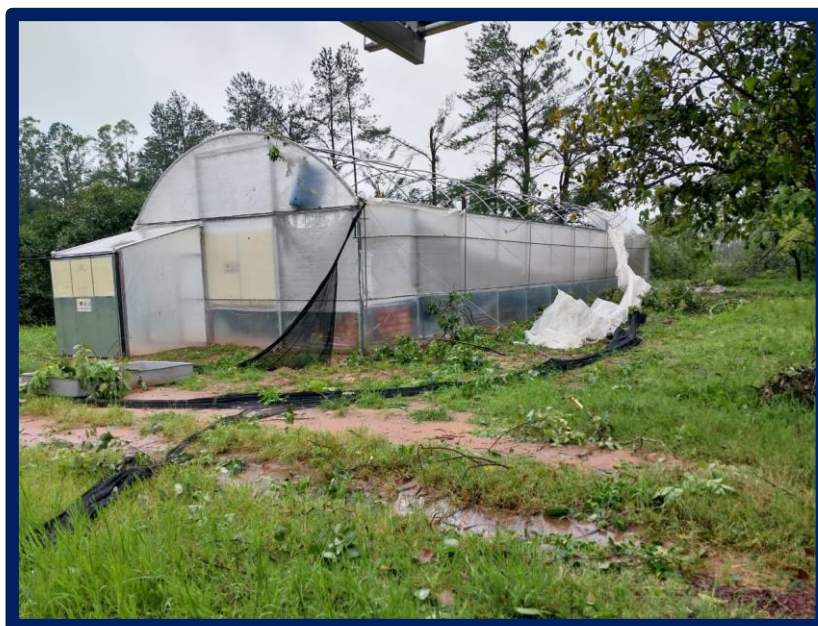
Otro de los invernáculos afectados por los intensos vientos fue el de multiplicación de *Murraya paniculata*, en el marco del proyecto de control de *Diaphorina citri* (vector del HLB) por medio de liberaciones de su controlador *Tamarixia radiata*. Esta estructura, crítica para el proceso de cría del controlador biológico, se utiliza para el mantenimiento y multiplicación de la planta utilizada como hospedera de la cría de *D. citri*, la cual es parasitada por su controlador *T. radiata* para multiplicación y posterior liberación en quintas abandonadas, arbolado urbano y plantas de traspatios. Las estructuras donde se crían y multiplican *D. citri* y *T. radiata* no fueron afectadas. Debido a la importancia y criticidad de esta área, y para evitar mayores pérdidas y contaminaciones, la reparación de este invernáculo (así como el banco yemero cítrico de la Asociación Cooperadora) fue priorizado para reparación inmediata, lo cual se realizó en la semana posterior al evento climático.

Figura 3. Rotura de techo del invernáculo de multiplicación de *Murraya paniculata*, en el marco del proyecto de control de *Diaphorina citri* (vector del HLB) por medio de liberaciones de su controlador *Tamarixia radiata*.

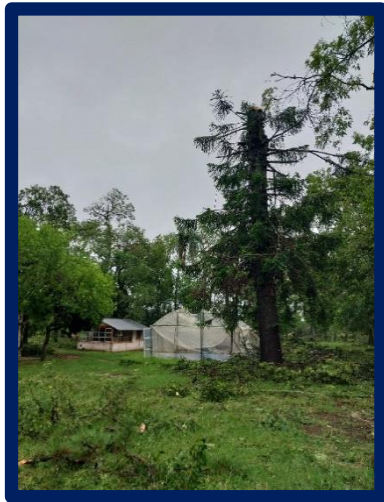
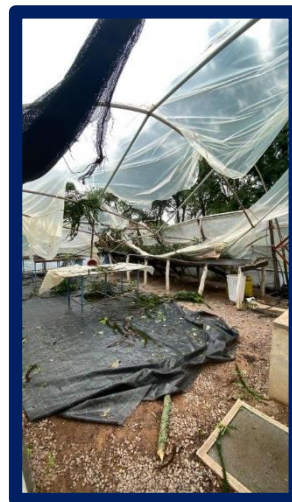
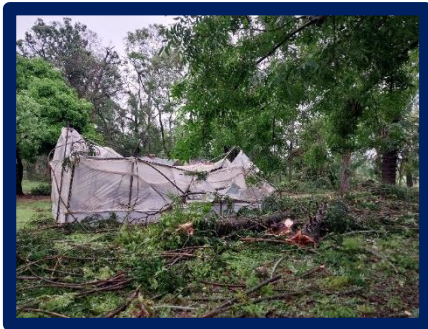
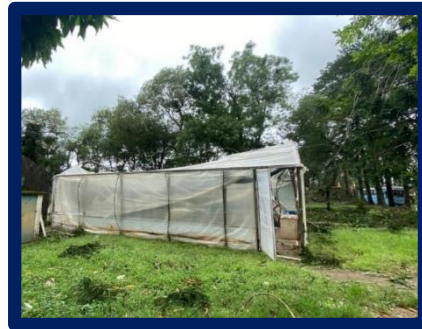
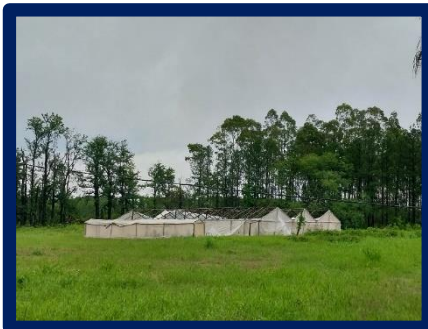
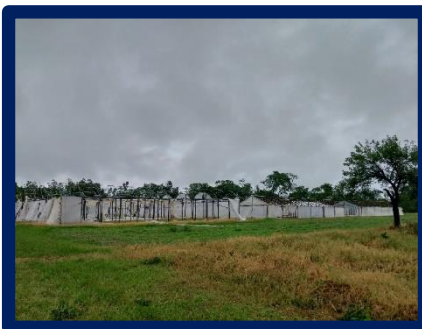
Se produjo una total destrucción del invernadero de ensayos del laboratorio de fitopatología hortícola. Este invernadero sufrió la caída de un árbol, provocando la destrucción total de postes, estructuras metálicas, plásticos, mesadas y plantas. El invernadero se destinaba a ensayos en macetas para la evaluación de híbridos resistentes a enfermedades, pruebas de fungicidas, inoculaciones de patógenos para evaluar patogenicidad y rango de hospedantes, entre otras. Los Servicios Técnicos Especializados con empresas se llevaban a cabo en este invernadero.

Figura 4. Daños ocasionados en diferentes invernáculos y galpones del sector hortícola.

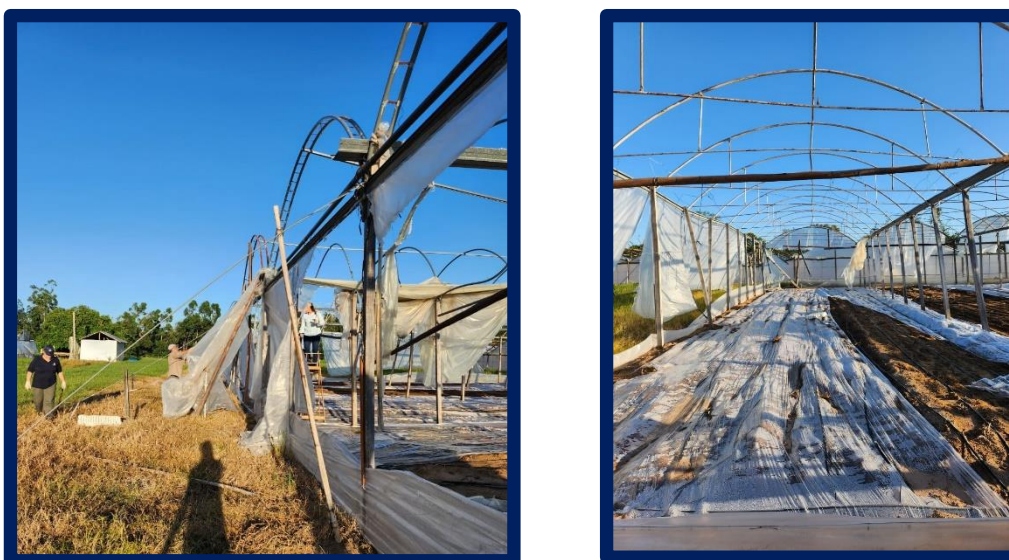
También el sector de fitopatología hortícola tiene ensayos en 6 invernaderos donde se cultiva pimienta. Estos ensayos se enmarcan en el Proyecto Estructural I053 con continuidad para los próximos 4 años. Los invernaderos sufrieron daños como roturas de postes y plásticos. Al momento de la tormenta el ensayo estaba en marcha. En este momento se encuentra suspendido por falta de presupuesto para la colocación de plásticos y algunos tratamientos no continúan durante este año debido a la voladura de techos. También se realizan ensayos en lotes de 30 invernáculos a cargo de la Asociación Cooperadora de la EEA Bella Vista, que también se encuentran suspendidos por el momento.

Figura 5. Estructuras afectadas en invernáculos del sector hortícola.

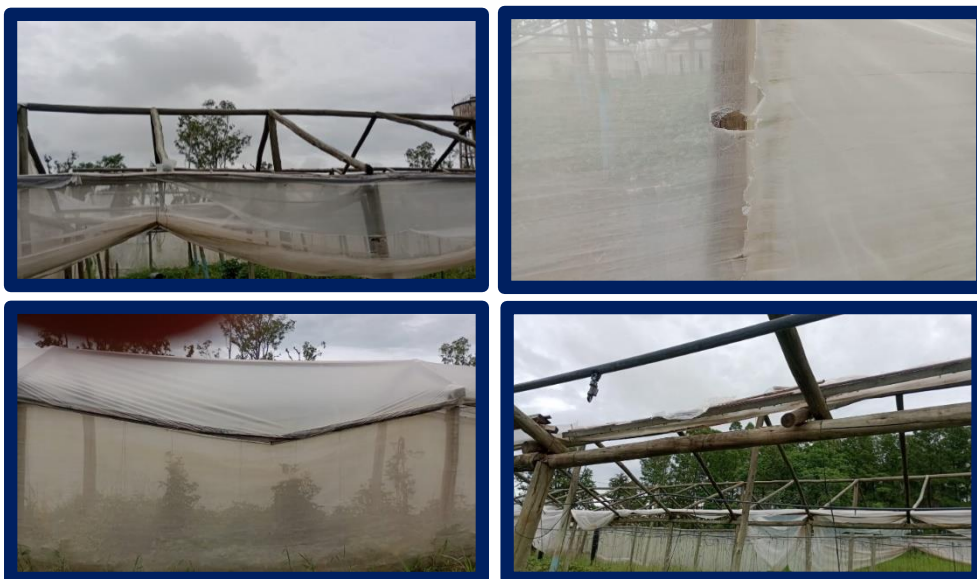
Asimismo, el invernáculo de multiplicación de guías de batata, el cual había sido reacondicionado a nuevo el 27 de febrero de 2023, sufrió rotura total de su estructura como ser maderas, plásticos y malla antiáfido, los cuales deben ser reemplazados en su totalidad. Las refacciones comenzadas incluyen utilización el uso de madera proveniente de diferentes ensayos y sectores de la EEA que cuentan con materia prima para suplir las estructuras afectas, a fin de abaratar costos.

Figura 6. Rotura total de invernáculo de multiplicación de guías de batata a raíz de la tormenta ocurrida el 29 de diciembre de 2023.

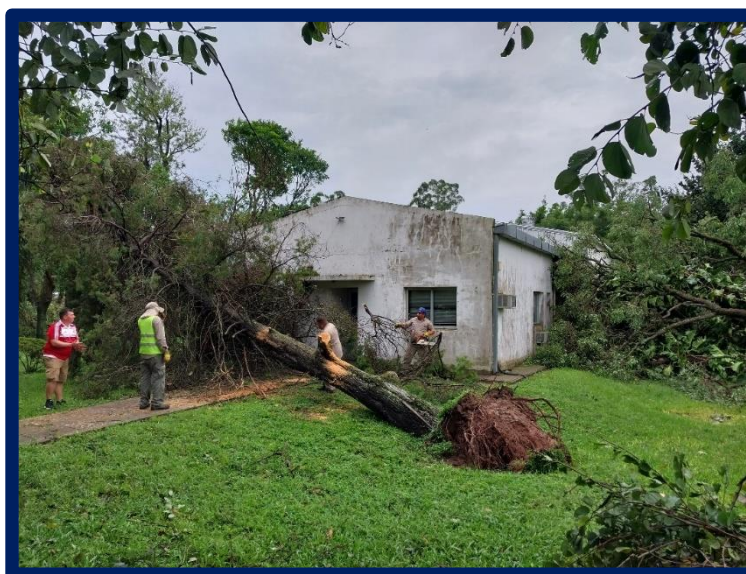
El edificio de Sector Forestal de la EEA sufrió problemas de ingreso de agua en algunas oficinas por desprendimiento de algunas chapas, así como problemas de ingreso por caída de árboles que afortunadamente no produjeron roturas de paredes.

Figura 7. Personal de la EEA el Sombrero colaborando en la apertura del área de ingreso para la entrada al sector forestal en la mañana posterior a la tormenta.

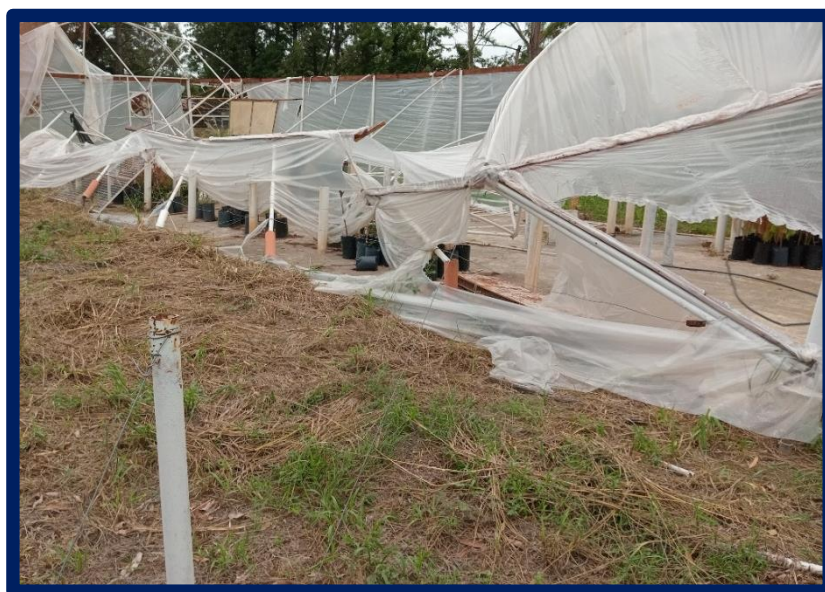
Por otra parte, el invernáculo de enraizamiento de especies forestales fue totalmente destruido, con excepción del sistema eléctrico que pudo ser recuperado y puesto a resguardo.

Figura 8. Estructura de enraizamiento de especies forestales totalmente destruido.

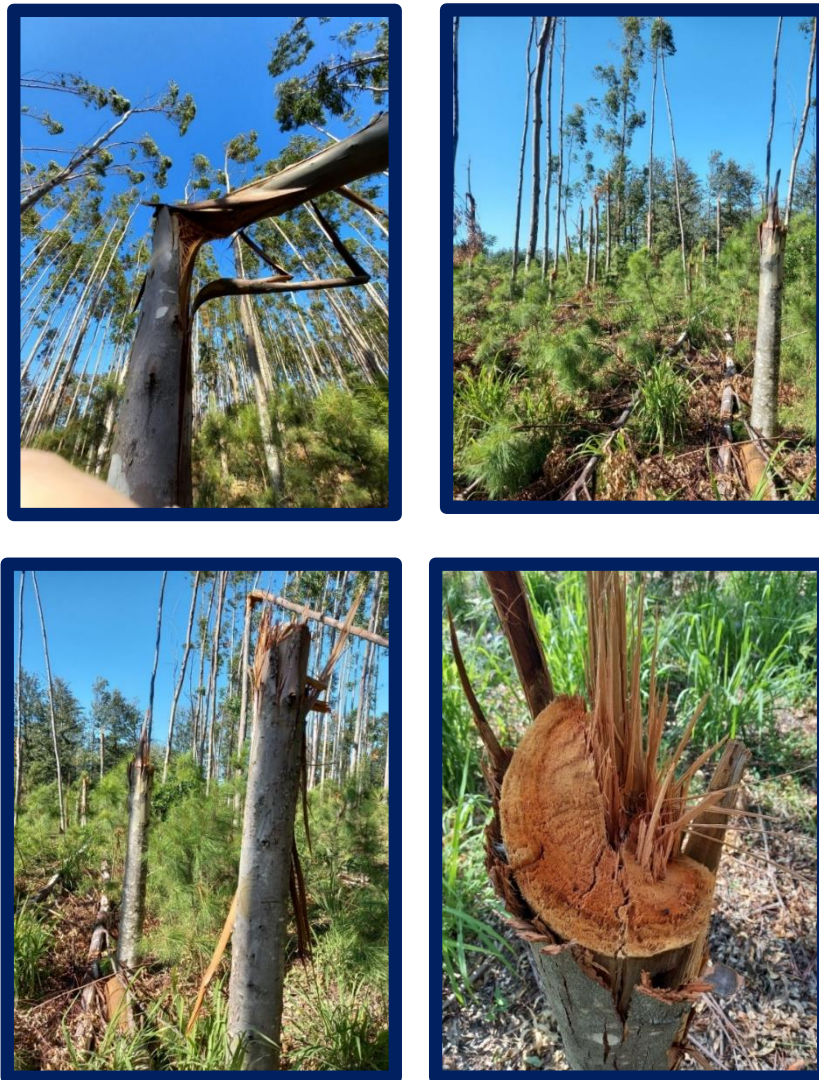
Principalmente, fue gravemente afectado el ensayo de densidad de plantación con fines energéticos de *Eucalyptus* sp., por la caída y/o quebradura del fuste principal de más de 100 árboles, concentrándose el mayor daño (60%) en una repetición del ensayo. Esto perjudica las evaluaciones que se realizaban en el mismo, debido a la gran cantidad de claros generados, afectando la competencia entre árboles en las distintas densidades de plantación. Además, al concentrarse la mayor cantidad de pérdida en un bloque, se encuentra condicionado el análisis estadístico. Debido a esto, se decidió aprovechar el ensayo extrayendo material para invernaderos, y realizar posteriormente un manejo del rebrote. Este ensayo había sido instalado en la EEA Bella Vista en otoño del 2016, consistiendo en un ensayo de densidad de plantación con fines energéticos de 2 clones de *Eucalyptus* sp. El material genético proviene del programa de mejoramiento genético de la empresa POMERA Maderas. El desempeño de dos clones de eucalipto, el *Eucalyptus grandis* DDT002136 y un híbrido de *Eucalyptus grandis* x *Eucalyptus camaldulensis* DDT000X78 fueron comparados en un módulo experimental con cinco tratamientos de densidad de plantación: 3333 árboles ha⁻¹ (2 m x 1,5 m de distancia de plantación) hasta 909 árboles ha⁻¹ (2 m x 5,5 m), en un diseño de bloques completos al

Figura 9. Daños ocasionados en ensayo de *Eucalyptus* sp. pertenecientes al sector forestal.

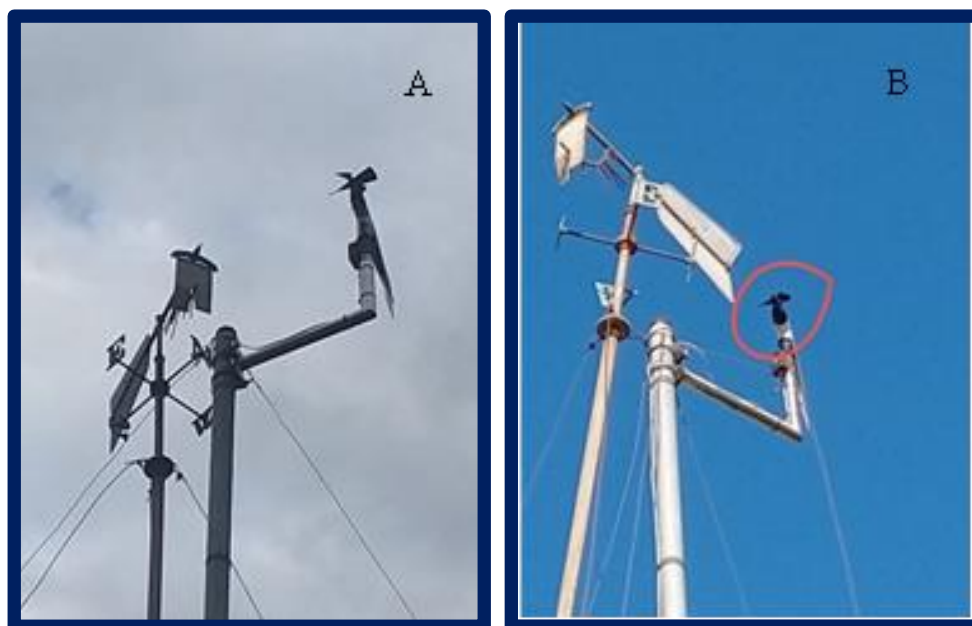
El equipo más afectado fue el anemómetro localizado a 10m de altura correspondiente a la estación meteorológica automática iMetos2, sufriendose daños en sus aspas (Figura 9) debido a la velocidad de las ráfagas de viento.

Además, con posterioridad a la tormenta se observaron daños en el circuito electrónico del instrumental posiblemente debido a una descarga eléctrica cercana.

Figura 10. Estado del anemómetro previo (A) y posterior (B) a la tormenta.

| Anemómetro | Total | Rotura aspas | cambio | \$ 450.000 |

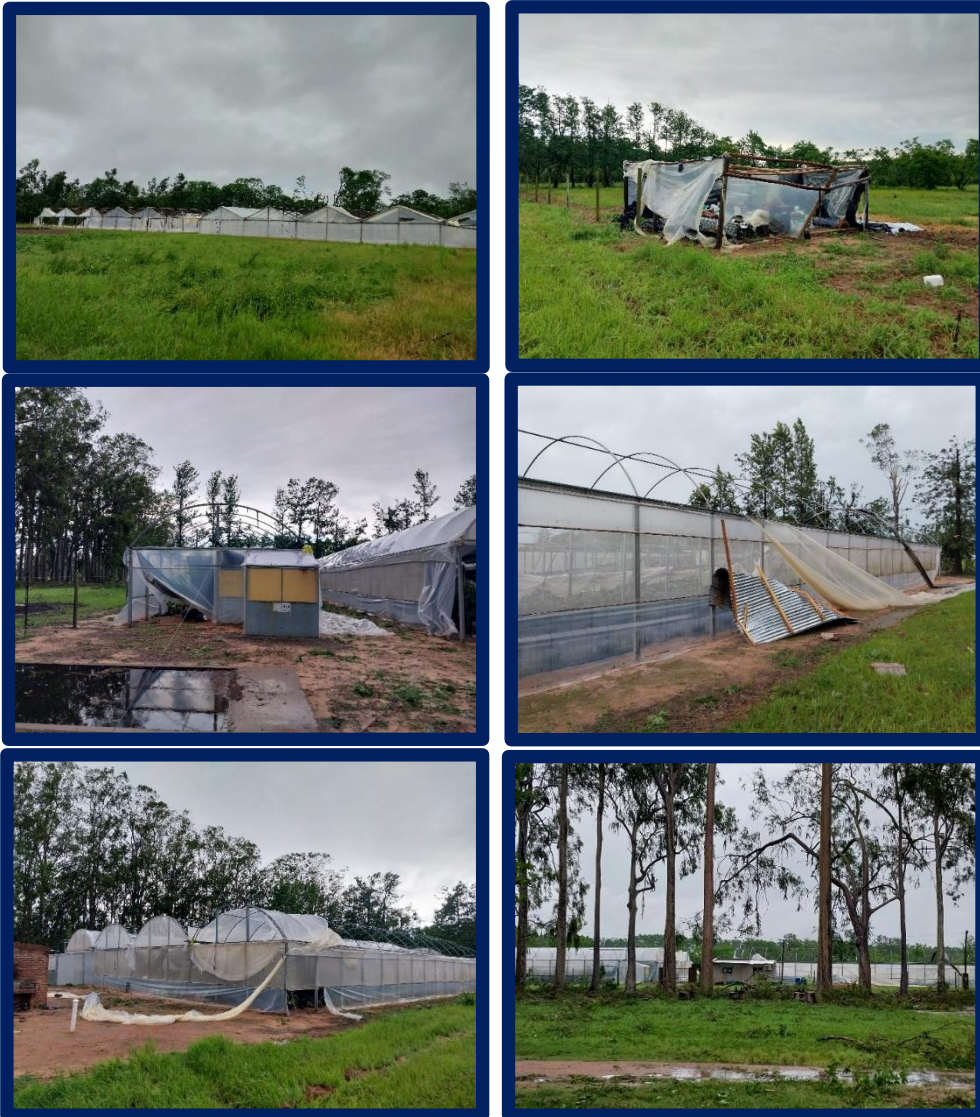
Se destruyó la totalidad de los 30 invernáculos productivos de variedades de pimiento, los cuales estaban vacíos y en proceso de desinfección de suelo (solarización). En estos invernáculos, además de producirse pimientos para venta, se llevaban a cabo diversas actividades investigativas del grupo hortícola, principalmente en cuanto a prácticas de manejo, control de insectos y enfermedades.

También fueron muy afectadas las estructuras del banco yemero cítrico (9 invernáculos en dos módulos de 4 cuerpos cada uno y 1 invernáculo individual respectivamente). Debido a las roturas severas de la estructura de 4 cuerpos, todas las plantas debieron ser pasadas a la estructura de 5 cuerpos, reduciéndose así la disponibilidad de espacio para la producción a mayor escala e introducción de nuevas variedades.

Figura 11. Daños causados por la tormenta del 29 de diciembre de 2023 en los invernáculos de producción hortícola (fotos superiores), y en las estructuras del banco yemero cítrico.

| Banco Yemero | Parcial | Voladuras de plásticos en 8 invernaderos y daños en estructuras de metal en 4. | Se techarán con material acopiado 4 techos y se recuperarán 2 de las 4 estructuras metálicas con deterioro. | \$ 1.320.000 |
