Informe de comisión a Figueroa

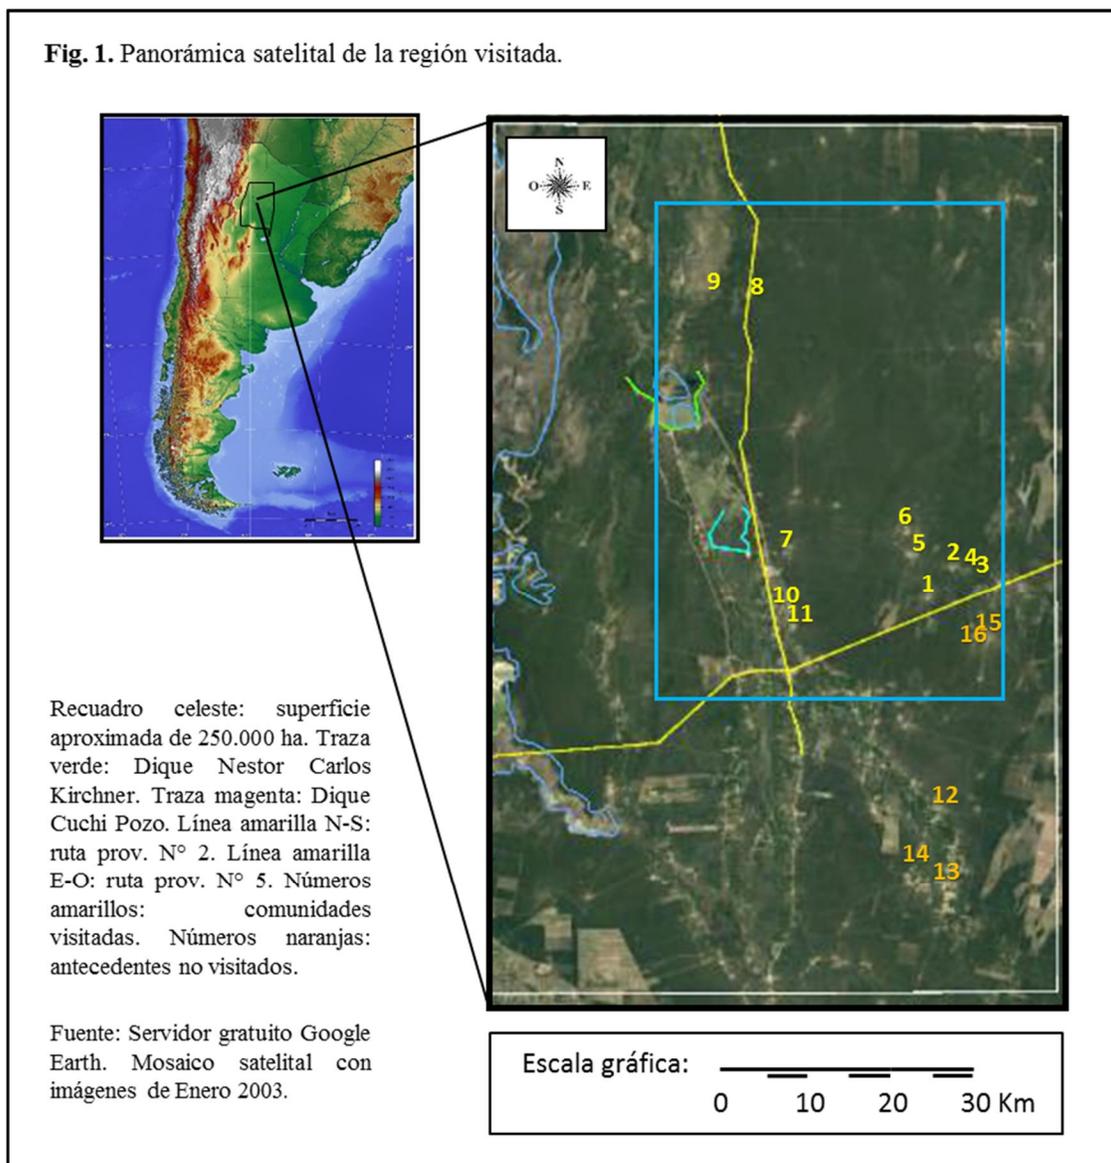
En el recuadro satelital celeste de la figura 1, se encuentran todas las fuentes de agua subterránea visitadas. La región comprende el sector norte de la ruta provincial N° 5 y la margen izquierda del río Salado.

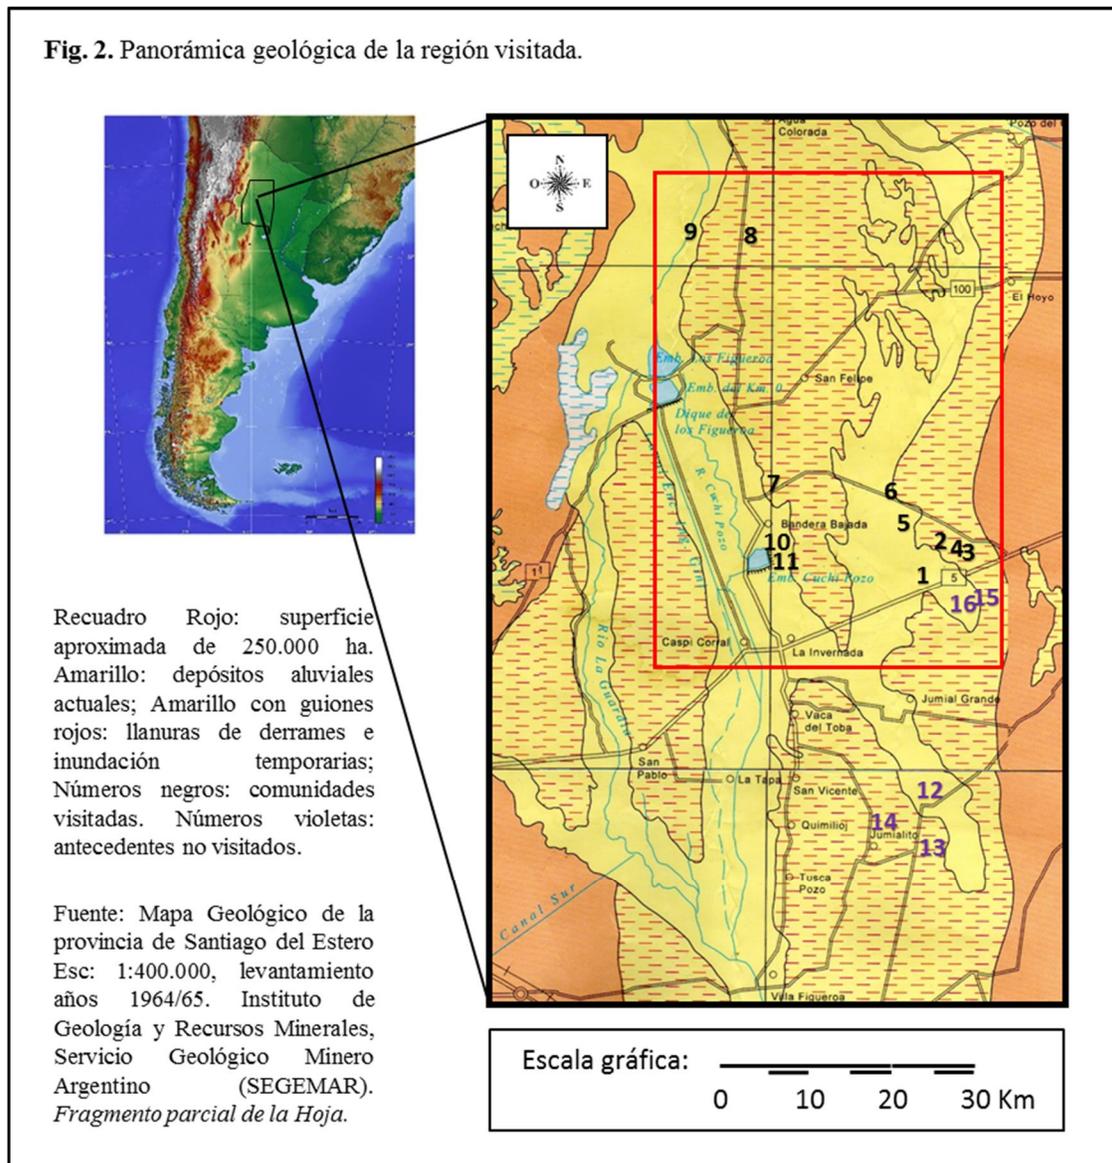
Realicé un mismo recorte superficial, sobre cartografía geomorfológica que ya había sido utilizada para la descripción territorial en informes anteriores sobre la región¹ (ver figura 2), para visibilizar el ambiente de la ubicación de las fuentes de agua encontradas, muestreadas y analizadas físico-químicamente.

A resultas de la ubicación de las fuentes de agua del relevamiento, de los antecedentes del archivo y de los datos de Cartavio y Colonia San Juan (brindadas por el Lic. More, de la DiOSSE), todas dentro de la región homogénea que describe la cartografía geológica de la fig. 2., valoro al conjunto de la información como suficientes para expresar que NO necesariamente resulta conveniente la compra de una máquina para realizar perforaciones en las localidades visitadas. Fundamentan esta respuesta los antecedentes bibliográficos (Martín, 1999) (Martín et al, 2003), el archivo INTA, los datos del Lic. More y el relevamiento de campo obtenido.

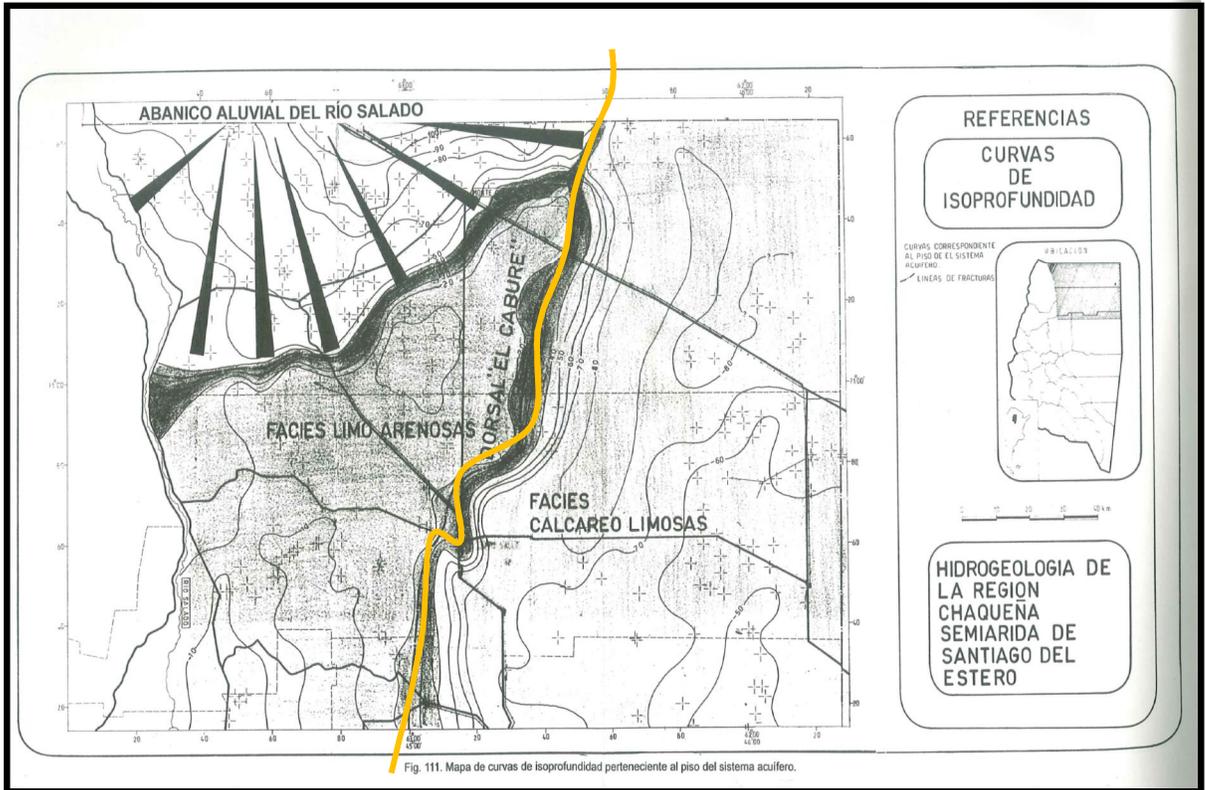
Fig 110.- En Naranja, curva Isopieza de los 175 metros limitando facies limo arenosa al poniente de facie calcáreo limosa al naciente.

A partir de la curva isopieza de los 175 metros (fig.110 – ver línea gruesa con dos puntos) se pudieron visualizar cambios sustanciales en los ambientes de depositación, delimitando facies bien diferenciadas, una al oeste o “fluvial” con sedimentación predominantemente limo arenosa, y otra ubicada al oriente de la curva isopieza de los 175 con sedimentación calcáreo limosa...
