Reforma y restauración de una sembradora para uso hortícola

Departamento de Agronomía
U.N.S.
Septiembre 2009

El objetivo del presente trabajo consistió en reformar una sembradora de pasturas en malas condiciones de conservación para transformarla en una sembradora hortícola, utilizando el mínimo de recursos económicos posibles.

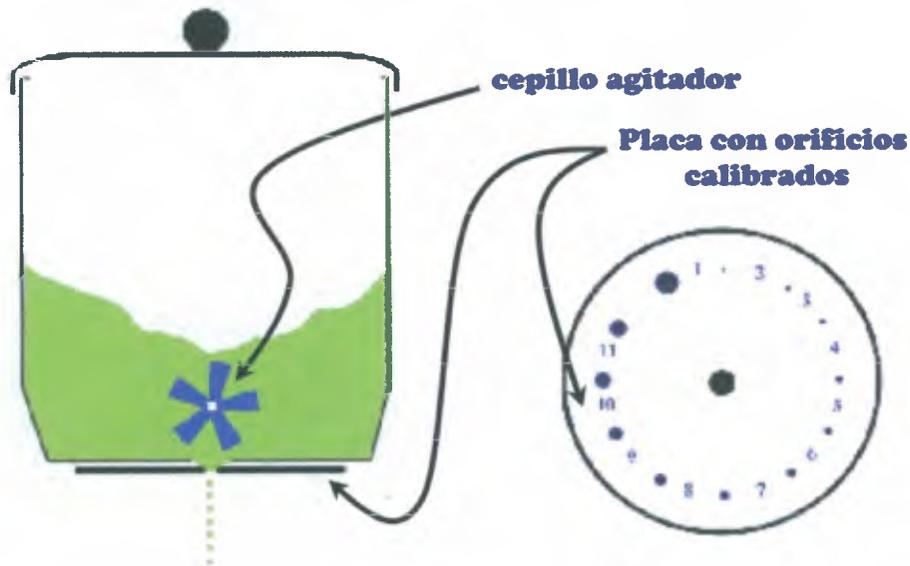
Figura 1:Detalle del sistema Planet.

Este tipo de sembradoras disponen de un mecanismo de dosificación compuesto por una placa con orificios calibrados de diferentes tamaños y un mecanismo agitador compuesto por un cepillo giratorio (García López et al.) (fig. 1).

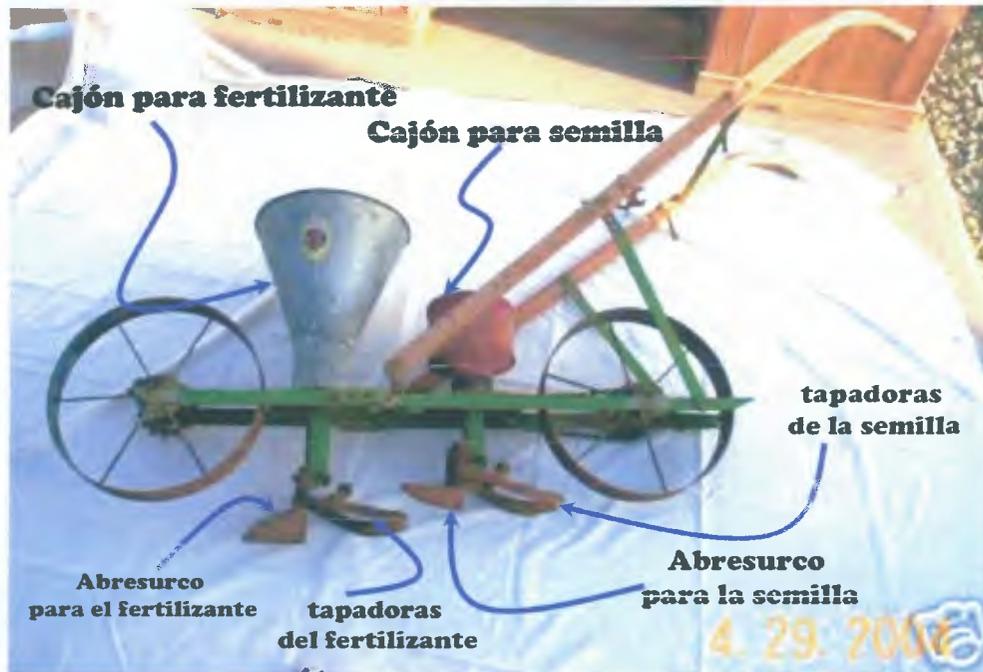
Foto 1: Componentes de una sembradora Planet Jr.

El tren de siembra es muy sencillo, compuesto de un mecanismo abresurco en forma de bota cuya penetración en el suelo se ajusta por diferencia de nivel respecto a las ruedas delantera y trasera con lo cual se varía la profundidad de siembra (fig. 2). El tapado de la semilla se logra con dos paletas laterales que le aportan tierra al surco.(foto 1)

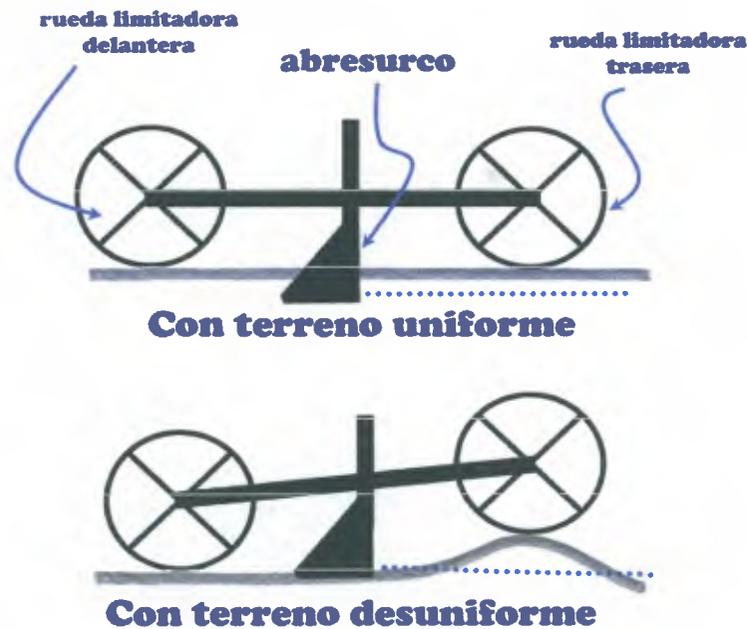
Figura 2: Ineficaz regulación de la profundidad de siembra en terreno desuniforme. En nuestra región, la sembradora de hortalizas más difundida está compuesta por una barra portaherramientas que soporta varios módulos de características operativas muy similares al anteriormente descrito. Por lo tanto, estas máquinas presentan los mismos problemas que las sembradoras individuales del tipo Planet Jr. La mayor parte de la superficie sembrada con cebolla en nuestra zona de influencia está implantada con el tipo de máquina sembradora que se muestra en las fotos 3 y 4 (Tomadas del manual de cebolla INTA).

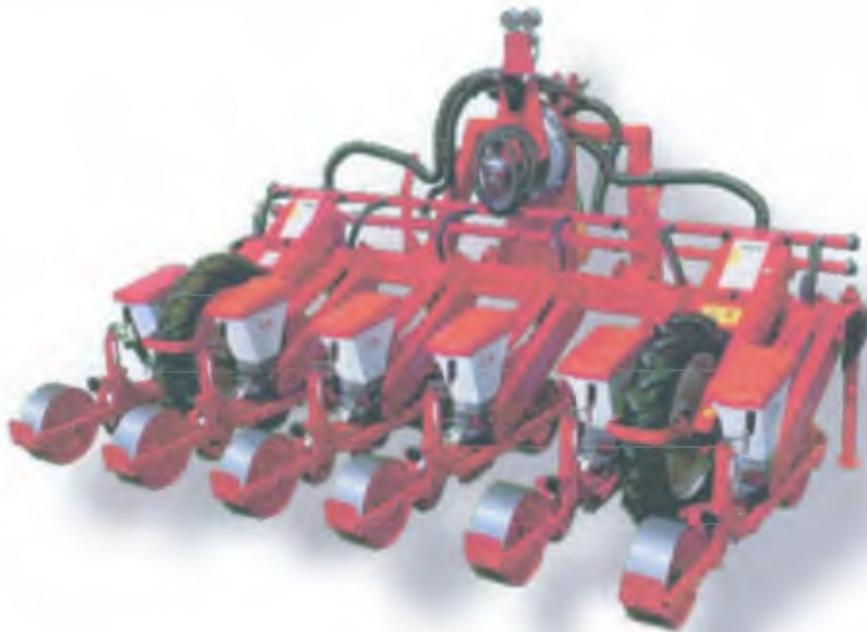
Foto 5: Sembradora neumática de 6 hileras de origen italiano.

En la zona es escasa la superficie implantada con sembradoras que dispongan de una mayor tecnología, como sembradoras con distribución neumática como la que se puede observar en las fotos 5 y 6 (Tomadas de www.marquetfarm.com).

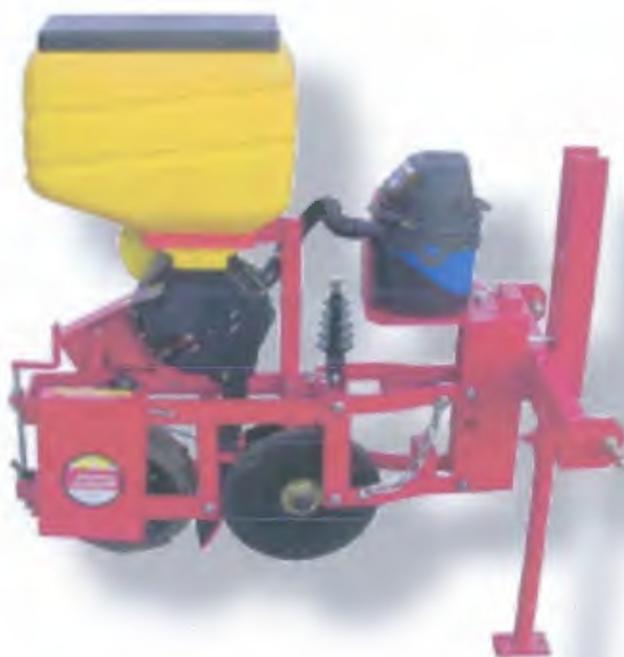
Foto 6: Sembradora neumática de 1 cuerpo de origen USA.

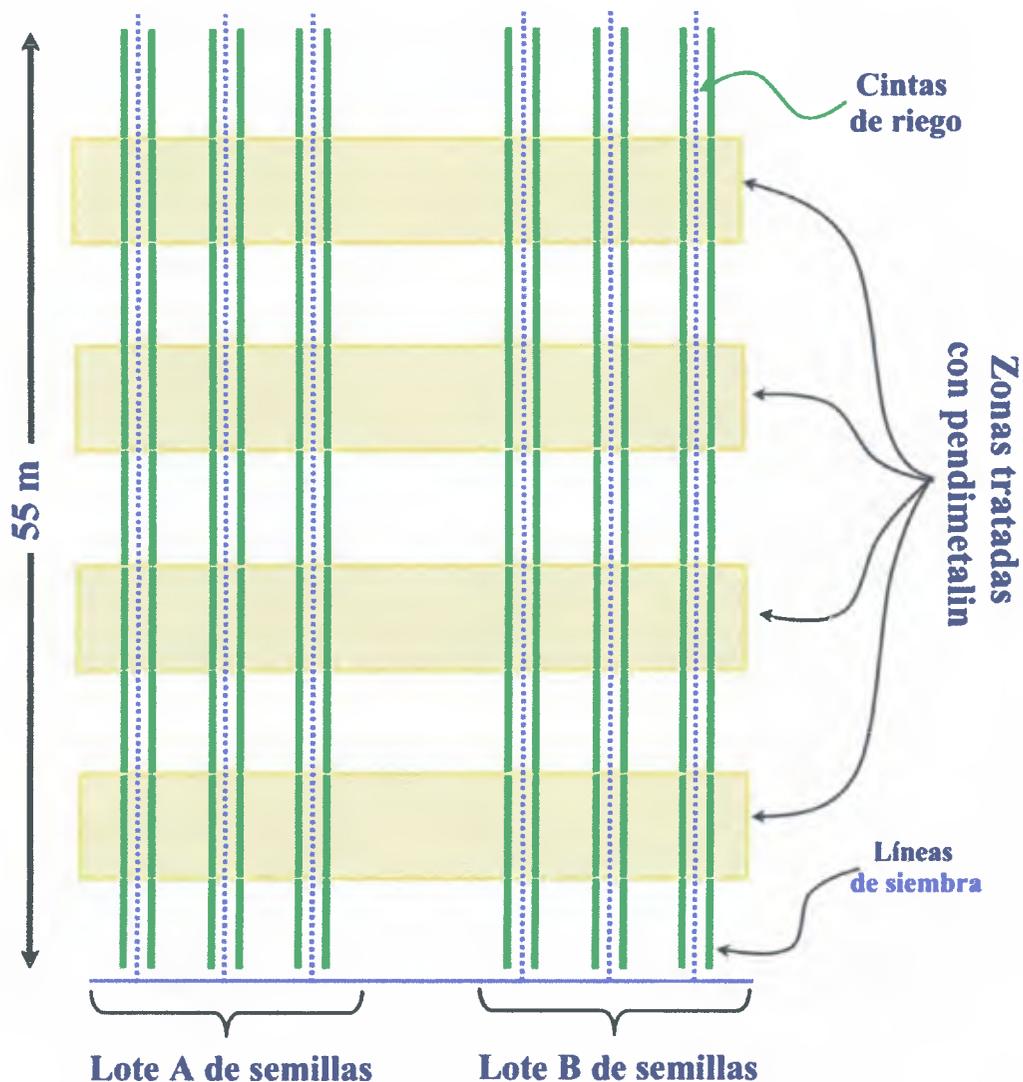
Figura 3: Disposición de las líneas de siembra del ensayo de evaluación de la sembradora luego de las reformas.

Para el riego se utilizaron cintas de goteo con emisores distanciados a 25 cm entre sí. La siembra se realizó el 16 de agosto de 2003 con una densidad de 5kg/ha a una velocidad de 3 km/h. Se hicieron dos pasadas, una con cada lote de semillas, obteniéndose 12 hileras con un largo total de 55 m. Con el objetivo de evaluar el efecto del herbicida pre-emergente pendimetalin (n.c. Herbadox 33% CE) sobre el logro de plantas, se aplicó una dosis de 3,5 L/ha del comercial, con un caudal de campo de 200 L/ha, inmediatamente después de la siembra con un pulverizador de mochila, dejándose parcelas control sin tratar (Figura 20). Posteriormente a ella se realizó un riego para la correcta incorporación del producto al suelo.(Figura 3)

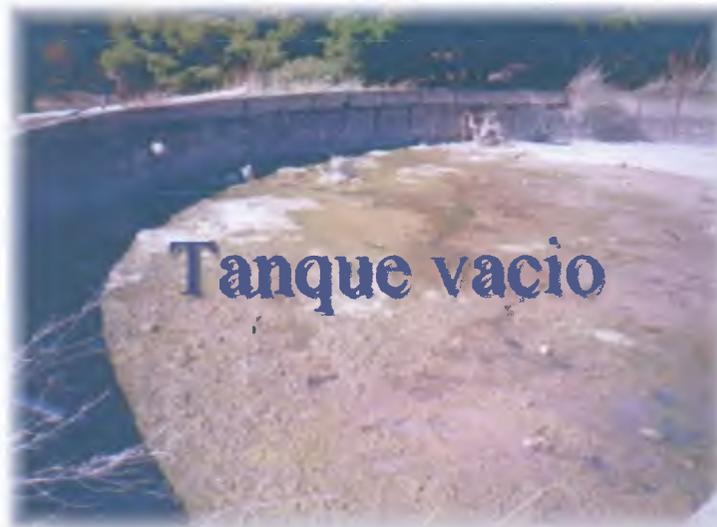
A la semana de haber sembrado la cebolla, y durante los 60 días siguientes, hubo problemas con el suministro de agua para el riego. Durante ese periodo el suministro de agua provenía de un excedente del agua corriente que abastece al Barrio Palihüe. El caudal entregado por este es muy diminuto con relación al volumen del tanque que abastece al riego, por lo tanto el mismo estuvo vacío durante 60 días (foto 7).

Foto 7: Falta de agua en el momento del ensayo.

La bomba que extrae agua del arroyo Napostá para llenar el tanque se encontraba en reparación.

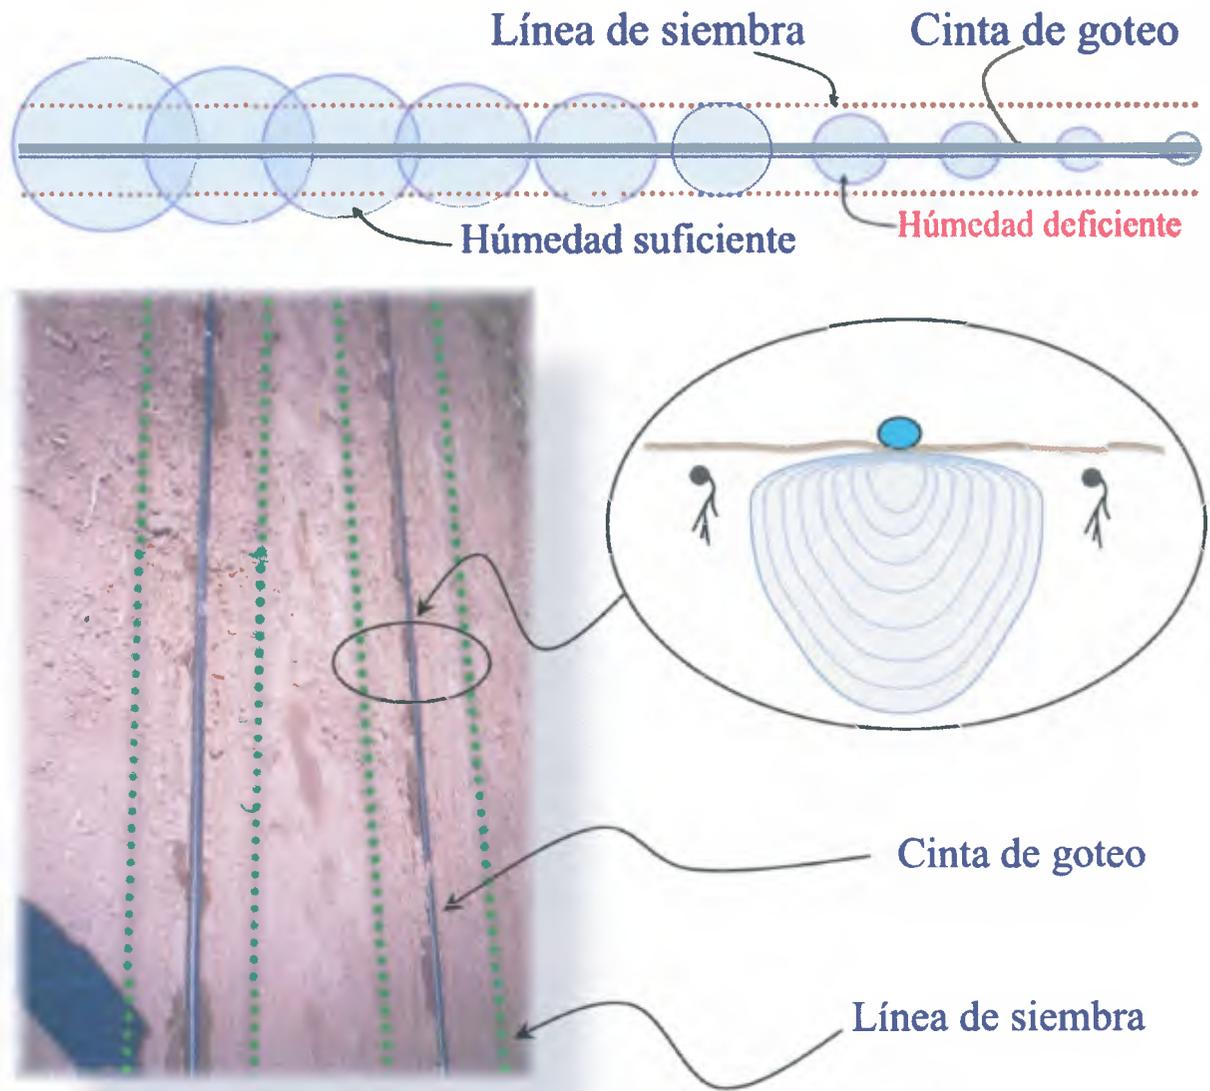
Figura 4: Diagrama de representación de los bulbos de riego luego de disminuir la presión de ingreso por falta de caudal.

Por la baja presión lograda, los emisores del extremo de la cinta tenían un caudal mínimo o nulo, por lo cual el bulbo húmedo logrado no alcanzaba a humedecer la semilla correctamente. Ello originó que por cuestiones no vinculadas a la máquina la emergencia fuera deficiente, especialmente en los sectores mas alejados del ingreso de agua, por lo cual se descarto el tramo final de cada línea a los efectos de la evaluación (fig. 4).

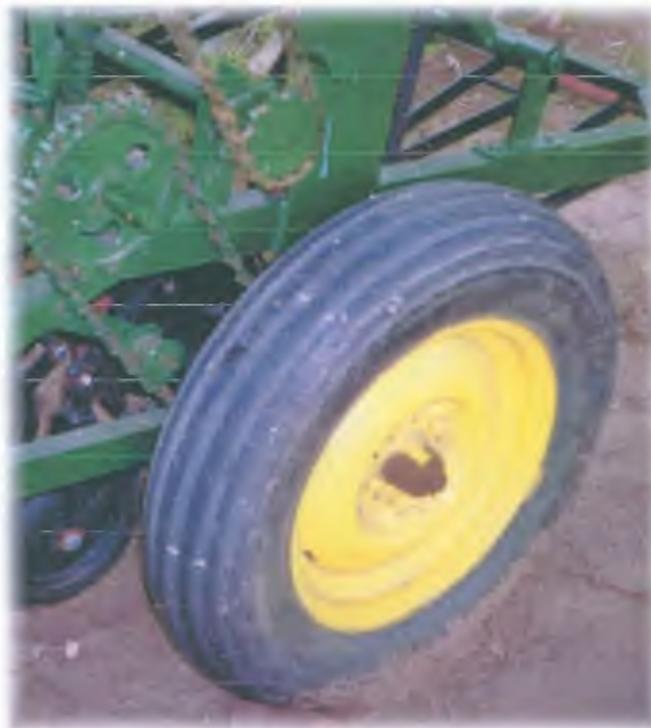
Foto 8: Detalle del nuevo rodado con mejores condiciones de adherencia.

Mecanismo modificado: Luego de la modificación, la maquina tomó mando de una rueda con un dibujo en buenas condiciones, evitándose así la subdosificación de la semilla (foto 8).

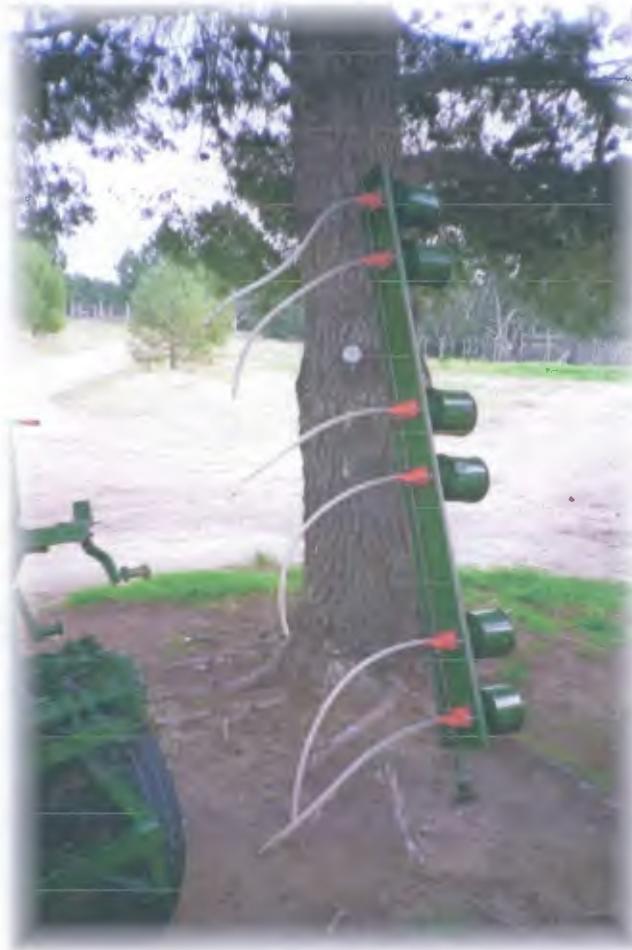
Foto 9: Detalle de la bandeja móvil.

Una modificación importante fue en el tipo de distribuidor propiamente dicho. Para la modificación se utilizaron dosificadores de rodillo acanalado (de capacidad y velocidad variable) montado sobre una bandeja móvil para facilitar la tarea de limpieza y recambio de algún componente dañado (foto 9).

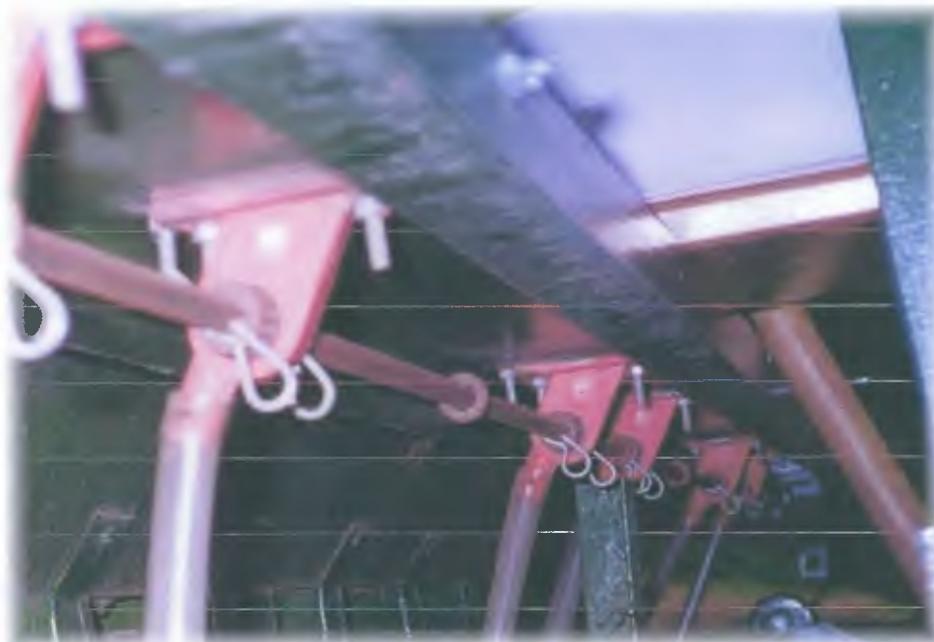
Foto 10: Dosificadores ya instalados.

Esto se logró gracias a que cada distribuidor presentó un juego de arandelas móviles en ambos laterales del dosificador. Con las mismas se logró que la superficie de rodillo enfrentada al depósito de semillas variara según el número de arandelas colocadas en los laterales del distribuidor (foto 10 y figura 5)

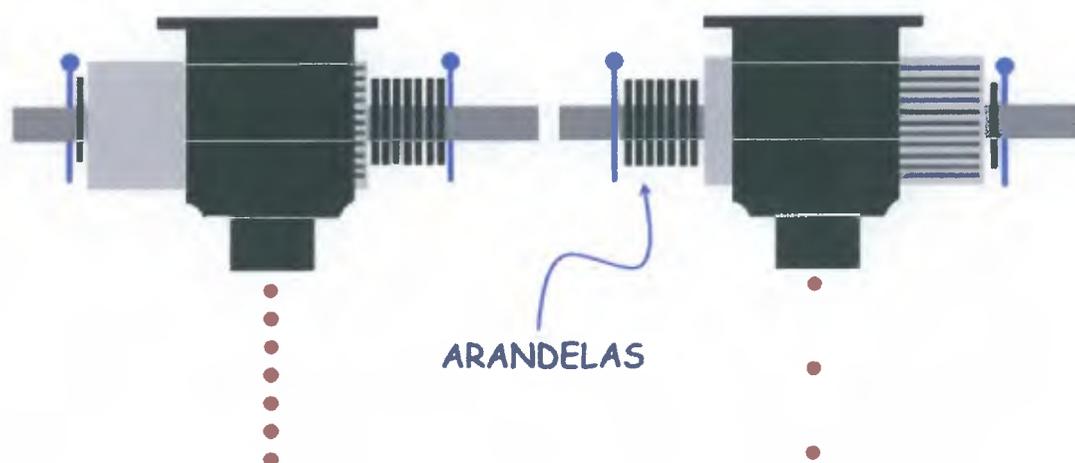
Figura 5: Variación de la dosis entregada al correr las arandelas laterales.

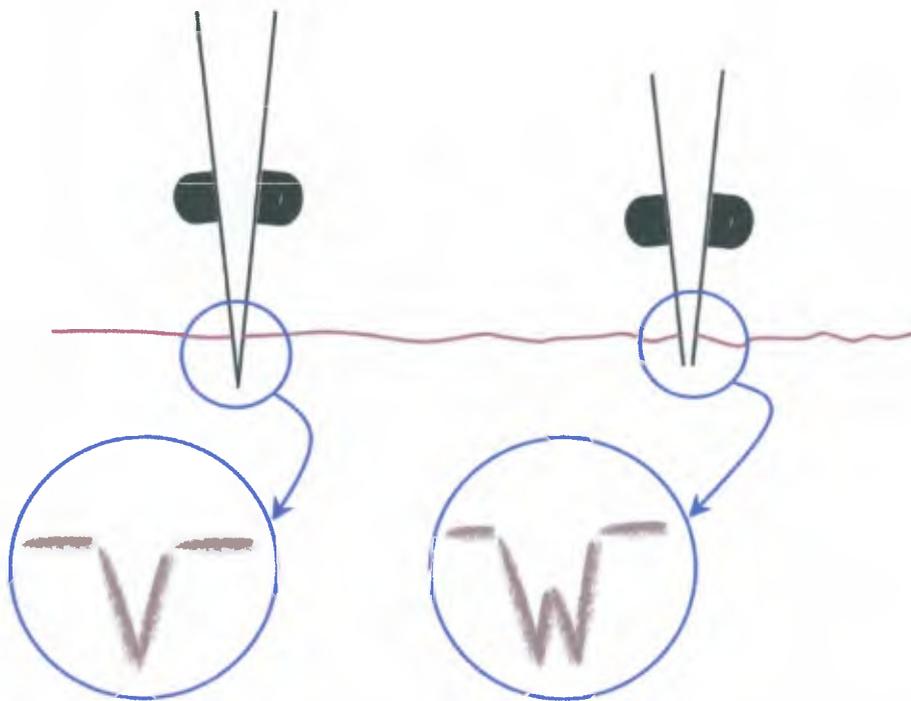
El inconveniente surgido fue que los discos abresurco presentan un excesivo desgaste y en consecuencia, la disminución del diámetro del disco ocasionaba que el fondo del surco tome una forma de W, pudiendo aparecer diferencias notorias en la profundidad de siembra lograda (fig. 6)

Figura 6: Efecto de los discos desgastados sobre la forma del surco logrado.

Por tratarse de un buen sistema abresurco y para evitar incurrir en gastos excesivos por el reemplazo de discos y rodamientos desgastados, simplemente se eligieron los discos y rodamientos en mejor estado, se lubricaron bien y al momento de nivelar el bastidor de la máquina, el mismo se dispuso levemente inclinado hacia adelante, y de esta forma se logró contrarrestar el efecto de los discos desgastados. Esto se obtuvo gracias a que se permitió poner en contacto con el suelo, una parte del doble disco en la cual ambos discos se encuentran bien en contacto.

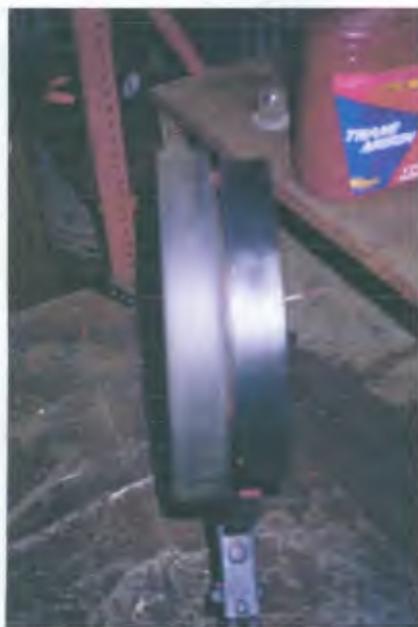
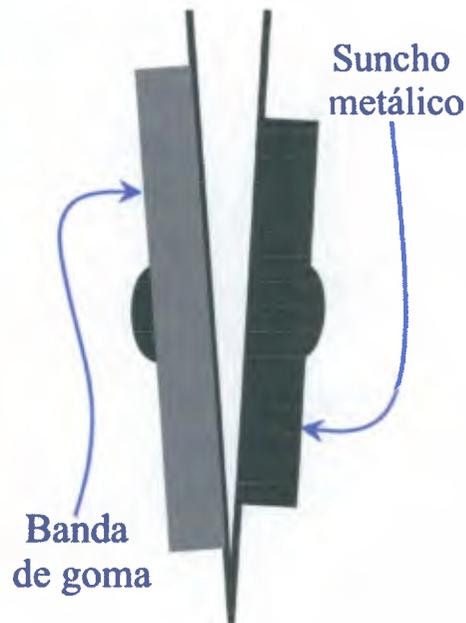
Figura 7: Detalle de la banda de goma utilizada para la limitación de profundidad.

La profundidad de siembra lograda con este aditamento fue de 1 cm, facilitando así la emergencia de la mayoría las especies; En el caso de querer obtener una profundidad de siembra diferente a la citada, simplemente se debe cambiar esta banda de goma por una de mayor o menor espesor, lográndose así una menor o mayor profundidad de siembra respectivamente (fig. 8)

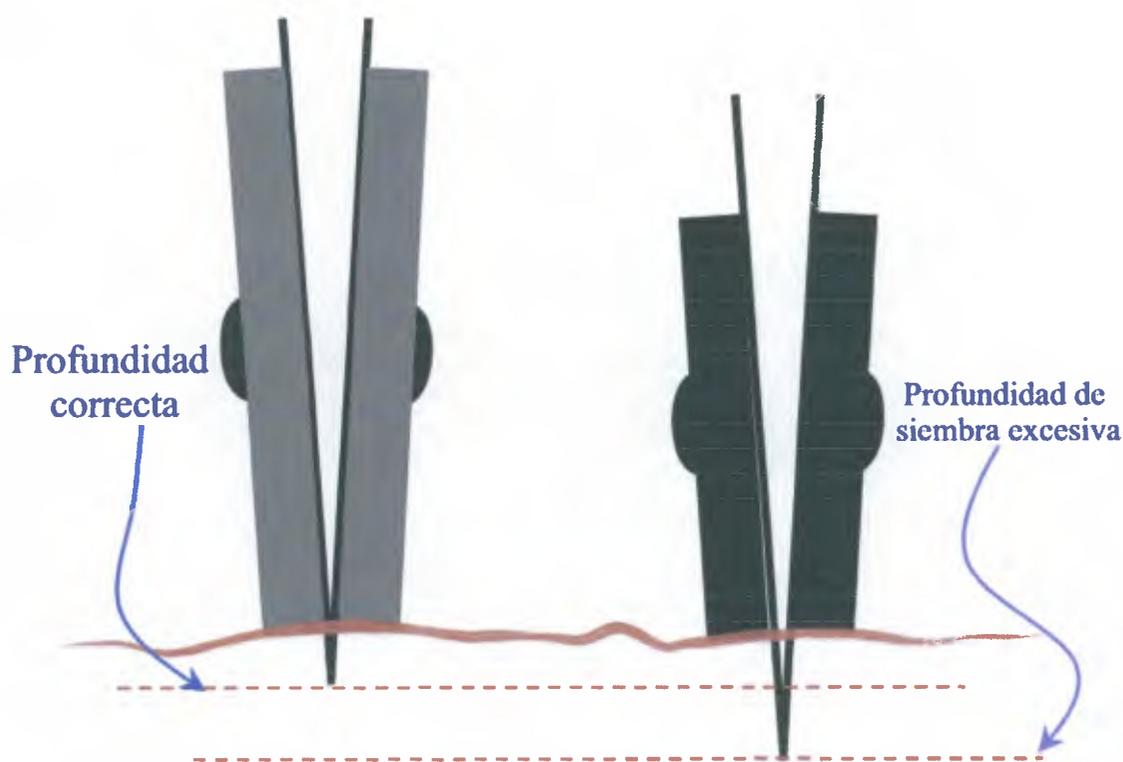
Figura 8: Efecto sobre la profundidad lograda.

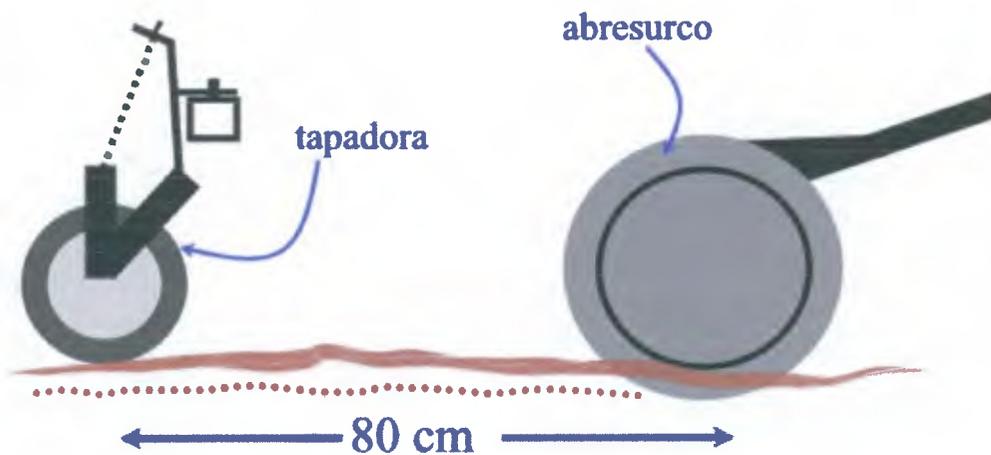
Cada cuerpo de rueda tapadora se unía al bastidor por medio de un tornillo y un agujero agrandado para corregir el desalineamiento entre el abresurco y la rueda tapadora. La distancia existente entre la salida del doble disco y el punto donde la rueda tapadora toma contacto con el suelo es de 80 cm (fig. 9).

Figura 9: Detalle del mecanismo de tapado viejo

A causa de esta excesiva distancia, cualquier oscilación lateral del bastidor ocasiona un desalineamiento entre el abresurco y las ruedas que deben afirmar y tapar la semilla.

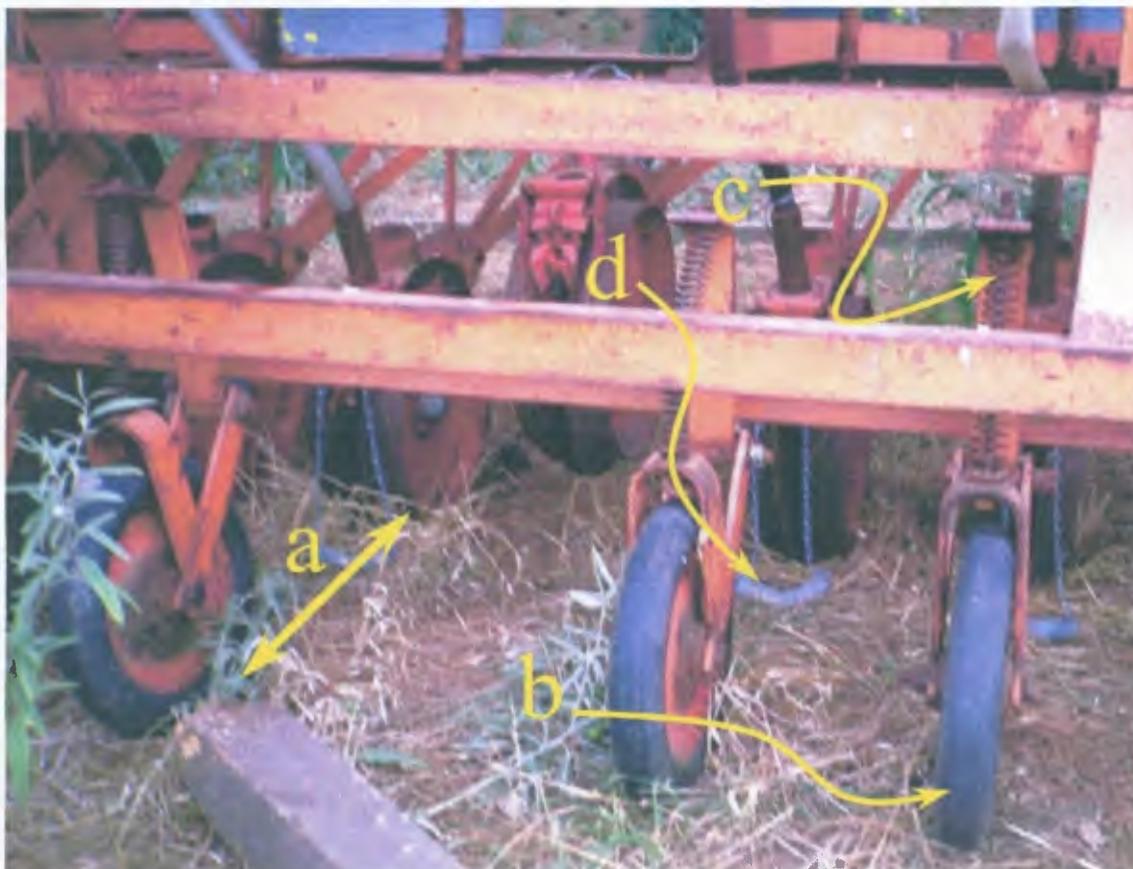
Además, a la salida del abresurco se le había colocado un trozo de caño colgando de una cadena por lo cual el tapado era aún más deficiente

Foto 11: Problemas encontrados en el mecanismo de tapado original

- a) Excesiva distancia entre el abresurco y la rueda tapadora.
- b) Ejes de las ruedas doblados.
- c) Diferentes tamaños de resortes.
- d) Accesorio tapador ineficaz.

Mecanismo modificado: Para corregir el problema del tapado de la semilla, se realizaron dos modificaciones importantes; Por un lado se confeccionó un mecanismo para poder acoplar a cada cuerpo abresurco su respectiva rueda tapadora lo mas cerca posible de la salida del doble disco. De esta forma los problemas de desalineamiento entre la línea de siembra y la tapadora se minimizaron (fig. 10 y foto 12)

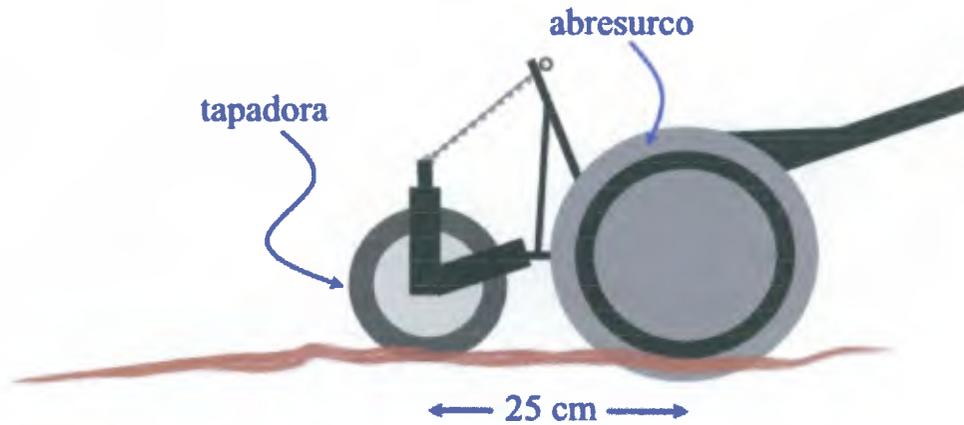
Figura 10: Nuevo mecanismo de tapado.

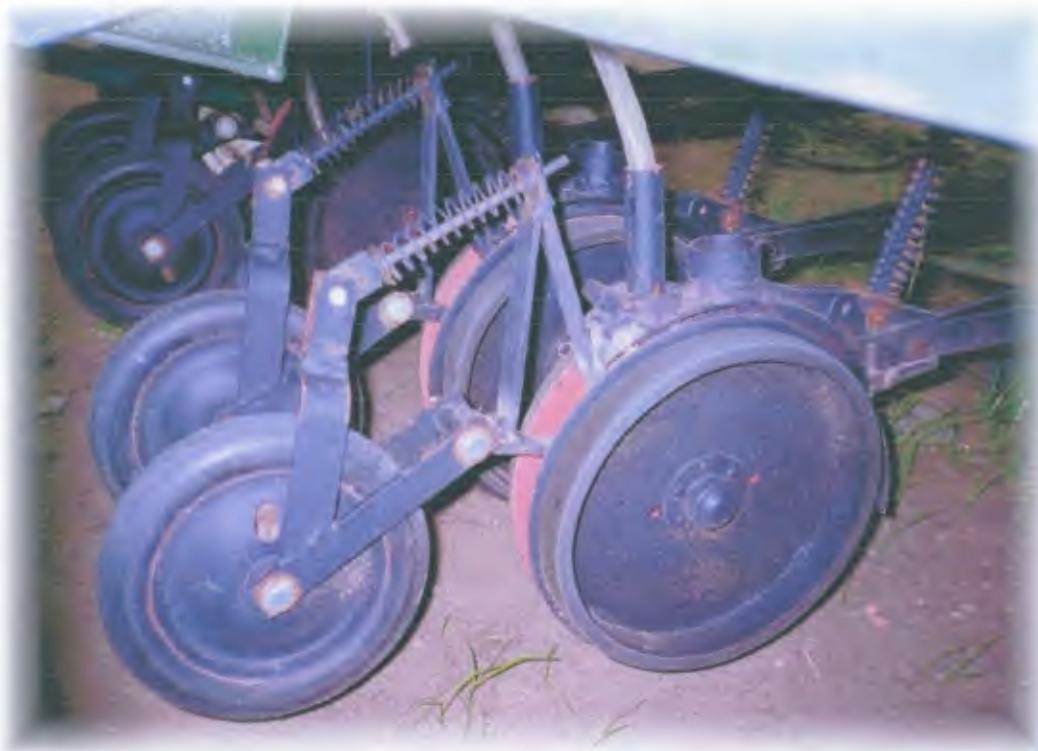
Foto 12: Nuevo mecanismo de tapado

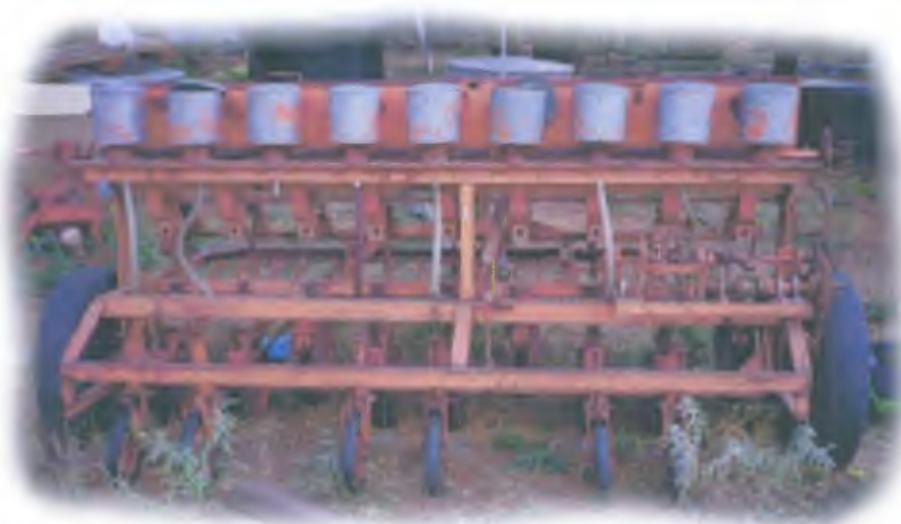
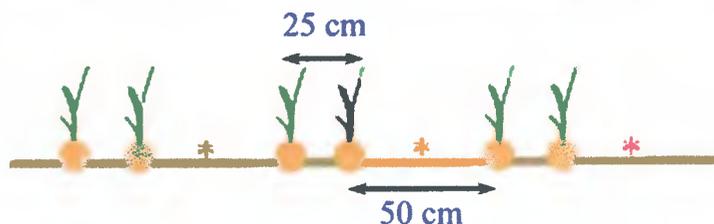
Figura 11: Distanciamiento original.

El distanciamiento obtenido de esta manera es aceptable; El único inconveniente surgido es que al tener la sembradora un número impar de líneas (9 en su configuración original), la disposición de los 6 trenes utilizados quedaban desplazados hacia un lateral en relación a la mitad de la máquina.

Originariamente, la sembradora contaba con 9 hileras distanciadas a 30 cm entre ellas. Para utilizarla en la siembra del módulo de cebolla del taller de producción vegetal, simplemente se procedía a anular uno de cada tres trenes y la disposición queda de la siguiente manera (fig. 11)

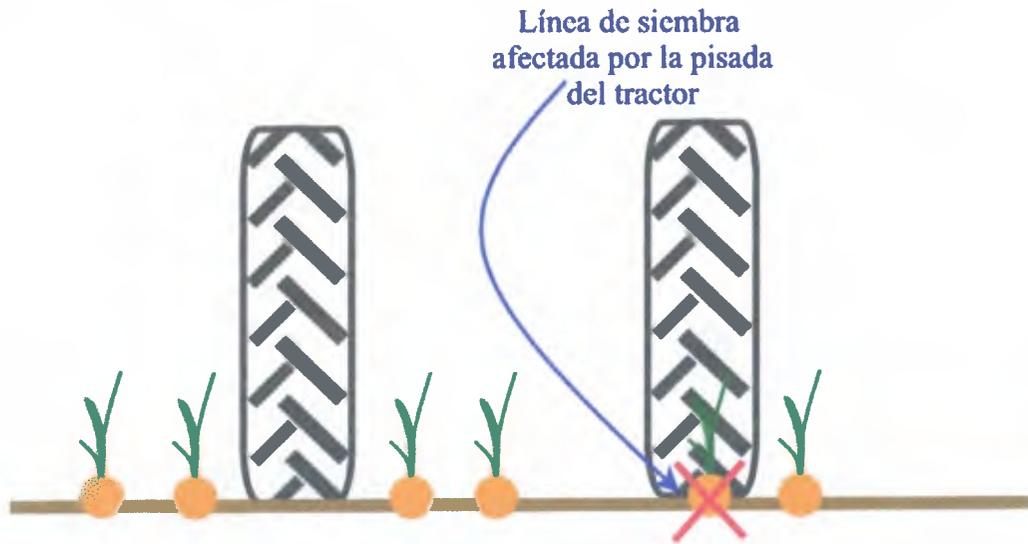
Otro inconveniente observado fue que el tractor pisaba donde la máquina después iba a sembrar, un detalle inaceptable en la siembra de especies hortícolas (fig. 12)

Figura 12: Las ruedas derecha del tractor pisaban el lugar donde sembraba la hilera 5

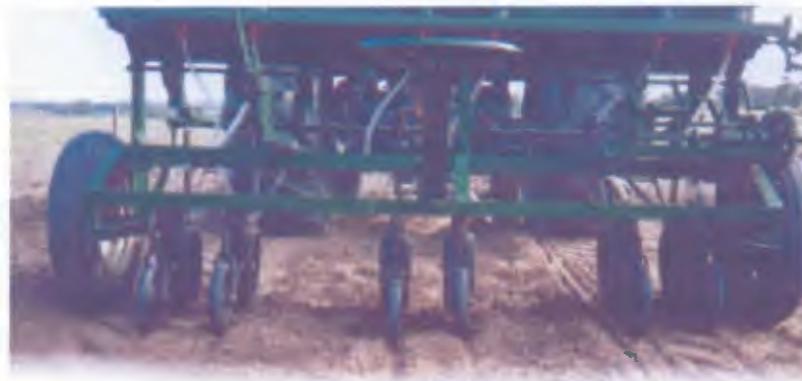
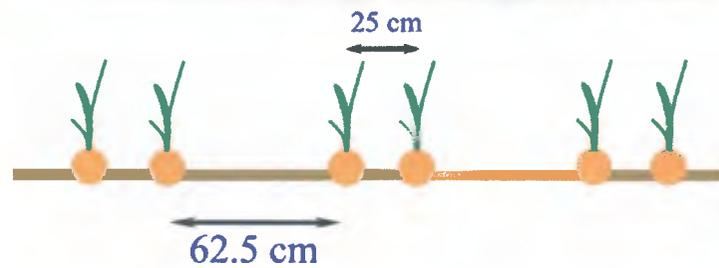
Figura 13: Nuevo distanciamiento logrado.

El distanciamiento entre hileras obtenido luego de la modificación quedó configurado de la siguiente manera (fig. 13).

Con el nuevo distanciamiento se lograron líneas apareadas a 25 cm y pasillos de 65 cm, los cuales al ser de mayor tamaño facilitaron el tránsito de máquinas y personas para realizar diferentes labores culturales. De esta manera se disminuyeron los daños ocasionados por herramientas y el tránsito de personas (fig. 14).

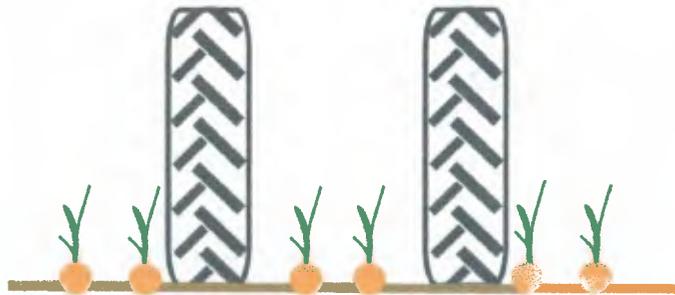
Figura 14: Las ruedas no pisan el lugar de siembra.

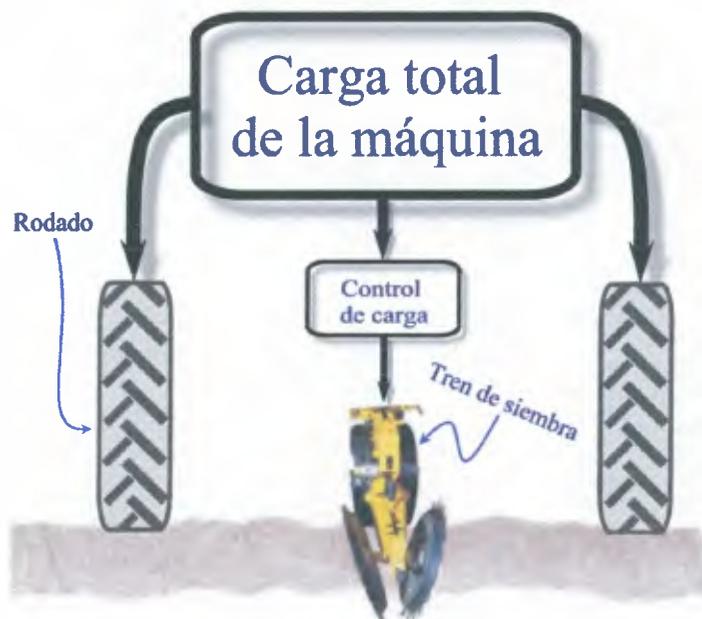
Figura 15: Esquema de cómo debe funcionar un mecanismo para el control de carga.

El control de carga de una máquina sembradora es el mecanismo que posibilita al operador determinar la magnitud del peso total de la máquina que será transferido a los trenes de siembra para que los mismos logren una implantación satisfactoria del cultivo. Para que los múltiples componentes de un tren de siembra puedan trabajar en forma correcta, es necesario que cada uno de estos disponga de una magnitud de carga puntual y lo más constante posible (fig. 15)

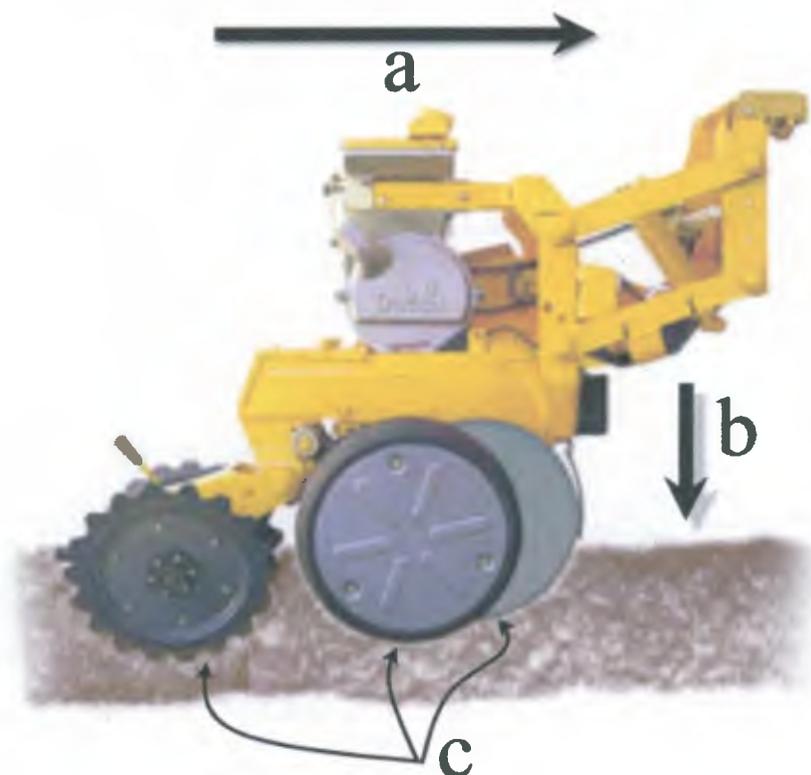
Figura 16: Factores que afectan la magnitud de carga necesaria.

- a) **La velocidad de avance.**
- b) **La resistencia a la penetración que opone el terreno.**
- c) **La superficie de contacto tren de siembra-suelo.**

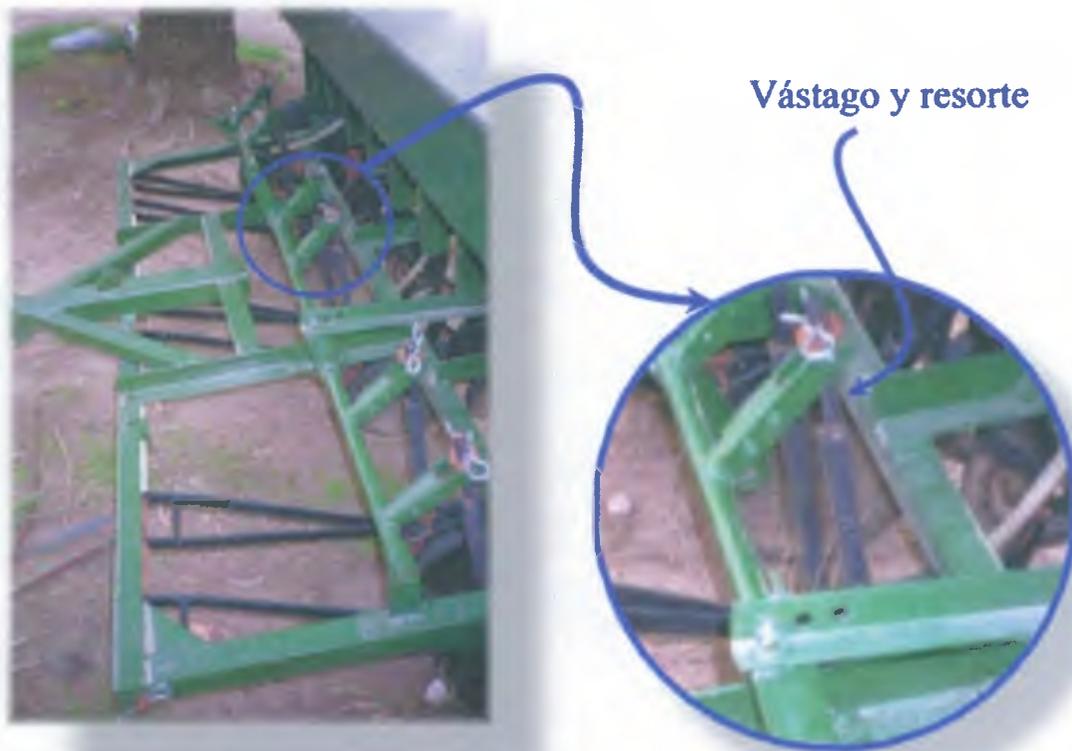
Foto13: Detalle del control de carga.

Esta maquina tenía y tiene actualmente, un mecanismo de control de carga compuesto por una vástago y un resorte que actúan en forma relativamente transversal a las horquillas que unen el doble disco abresurco al chasis (foto 13 y fig. 17).

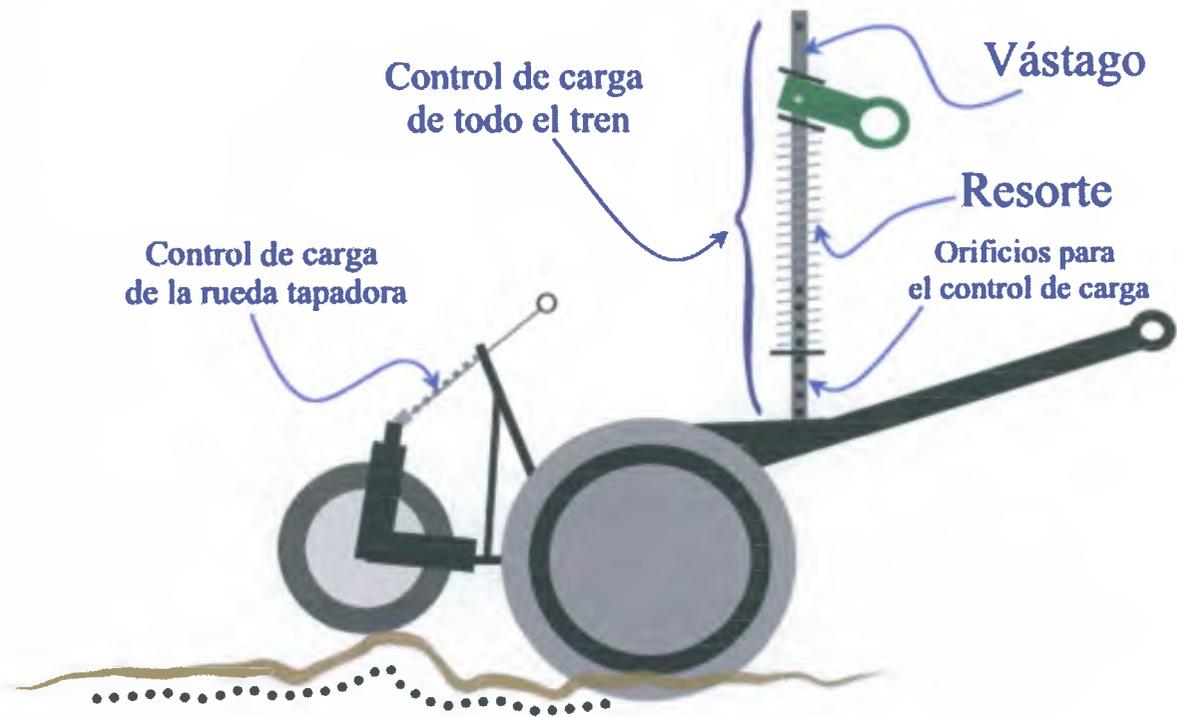
Figura 16: Componentes del control de carga.

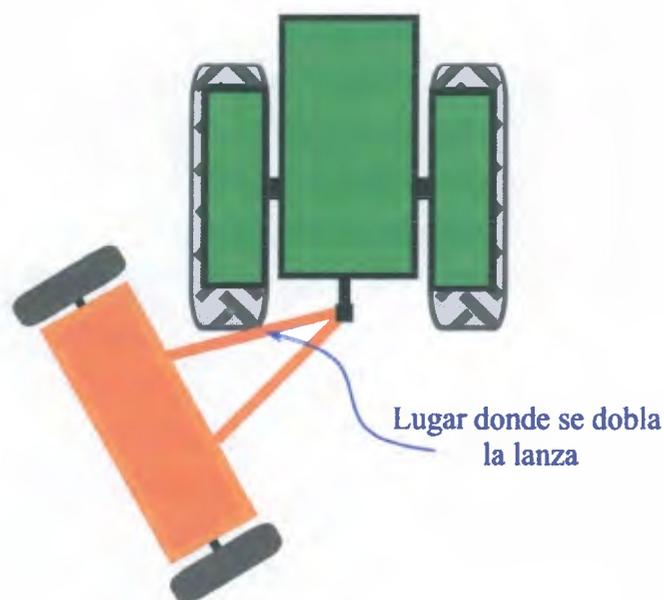
Previo a las reformas, la lanza de esta maquina estaba excesivamente doblada hacia un lateral, seguramente a causa de doblar muy cerrado con el tractor y chocar la lanza con las ruedas traseras del mismo (fig. 17 y foto 14)

Figura 17: Al girar muy cerrado en las cabeceras , las ruedas motrices hacen contacto con la lanza.

Para solucionar estos problemas se procedió a cambiar la lanza dañada por una de construcción mas robusta (a prueba de accidentes) y a la misma se le dio una forma curva inclinada hacia abajo para que la altura de enganche a la barra de tiro del tractor cause que el chasis de la sembradora quedara correctamente nivelado (fotos 15, 16 y figura 18).

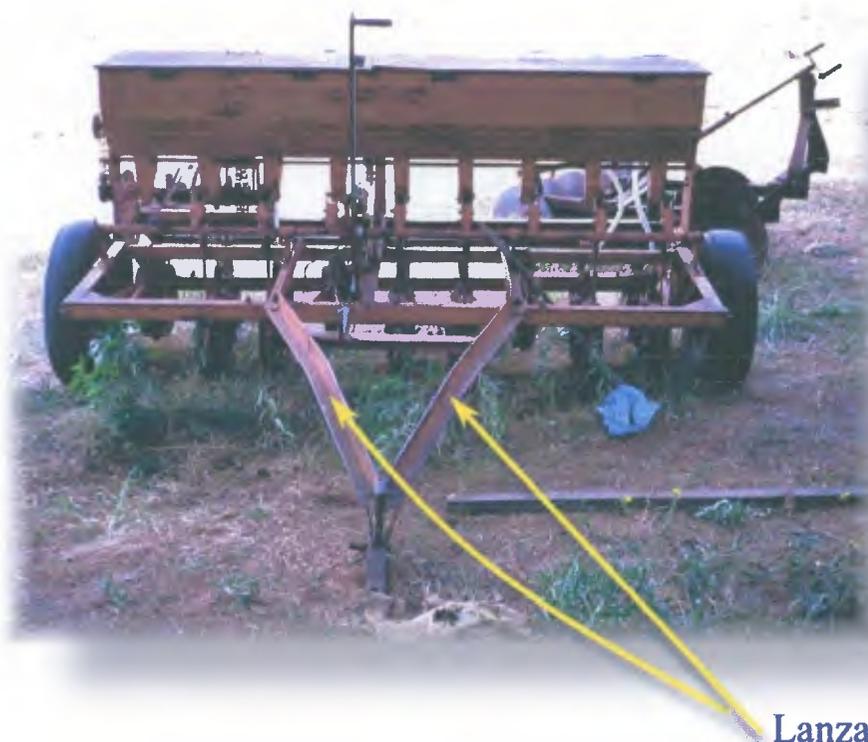
**Lanza doblada****Foto 14:** Detalle de la lanza doblada.

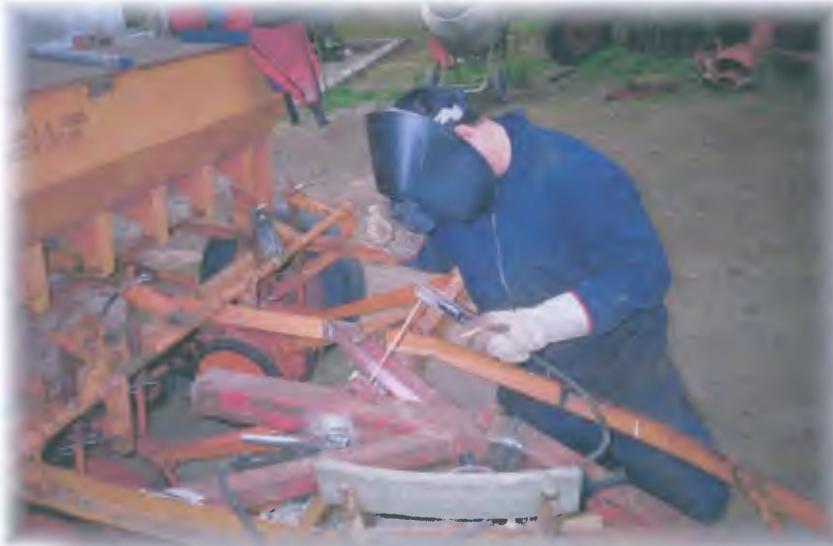
Foto 15: Soldadura de la nueva lanza.

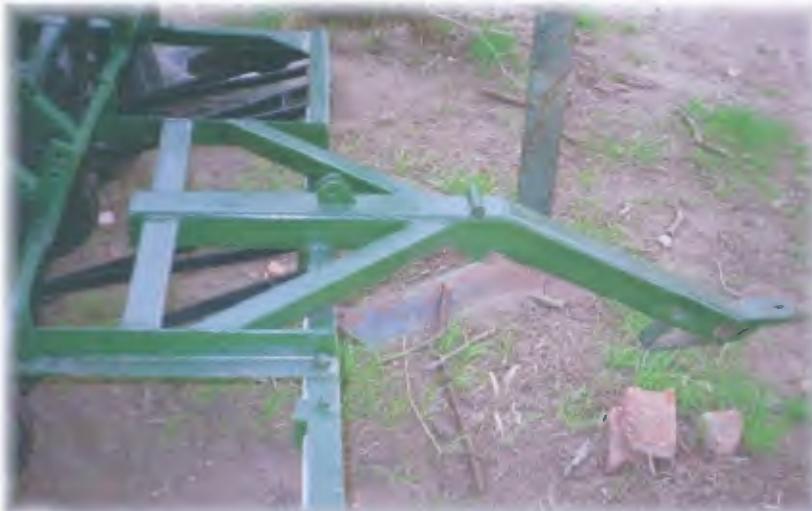
Foto 16: Lanza terminada.

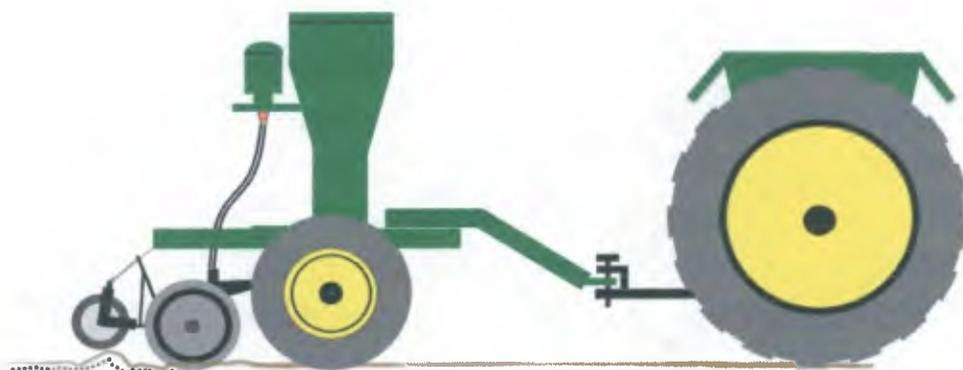
Figura 18: La forma de la nueva lanza permite que la sembradora quede nivelada.

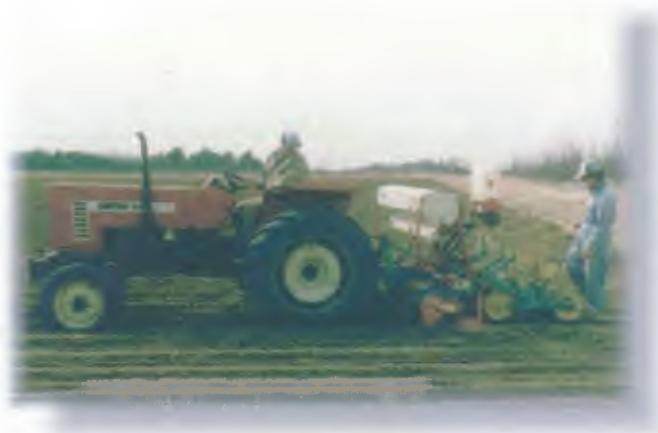
Foto 17: Detalle de un operario trasero controlando la siembra.

De esta forma se evita seguir sembrado en forma incorrecta durante mas tiempo y evitar que aparezcan errores irreparables en la implantación del cultivo (foto 17).
