Reforma y restauración de una sembradora para uso hortícola

Departamento de Agronomía
U.N.S.
Septiembre 2009

El objetivo del presente trabajo consistió en reformar una sembradora de pasturas en malas condiciones de conservación para transformarla en una sembradora hortícola, utilizando el mínimo de recursos económicos posibles.

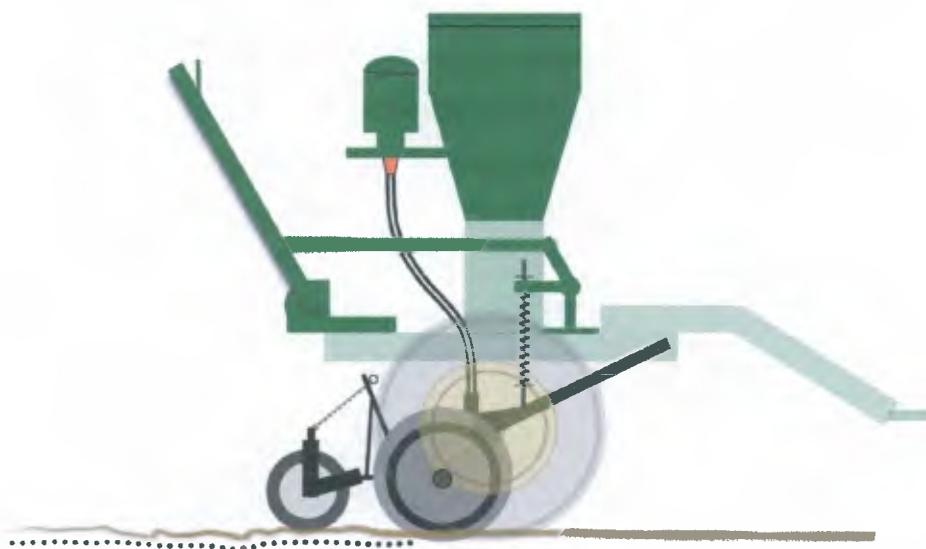
Figura 19: Detalle del mecanismo de levante.

Colocar la palanca de levante y un asiento en la parte trasera de la maquina fue la forma mas practica de obligar a que durante todo momento exista alguien que este controlando la siembra (foto 18 y fig. 18).

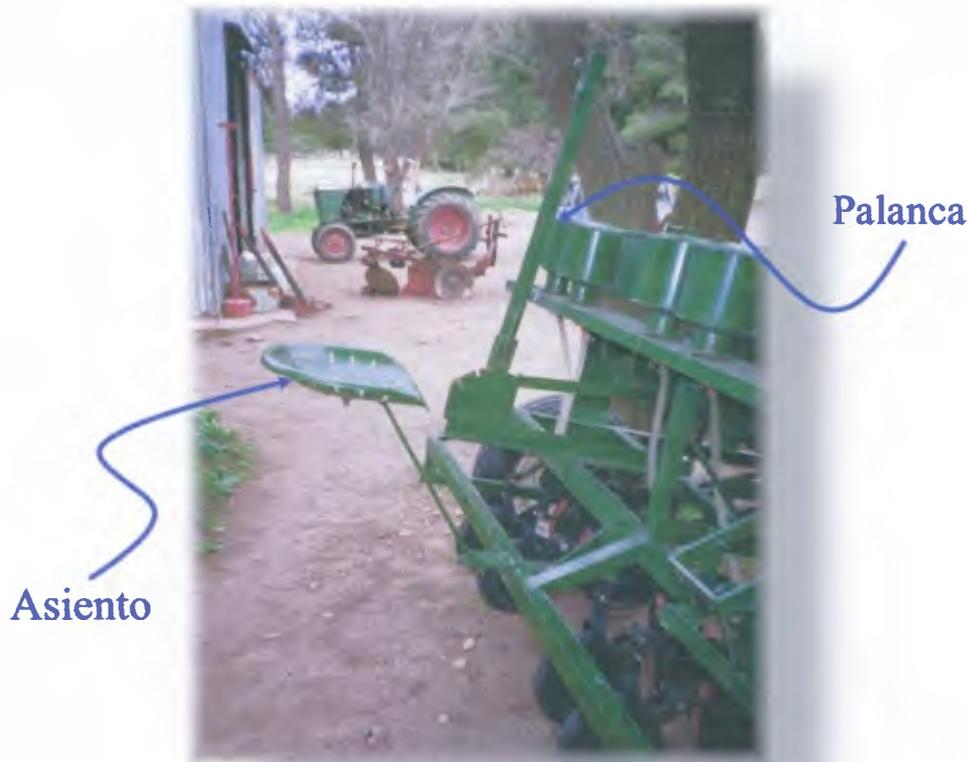
Foto 18: Detalle de la palanca y el asiento trasero.

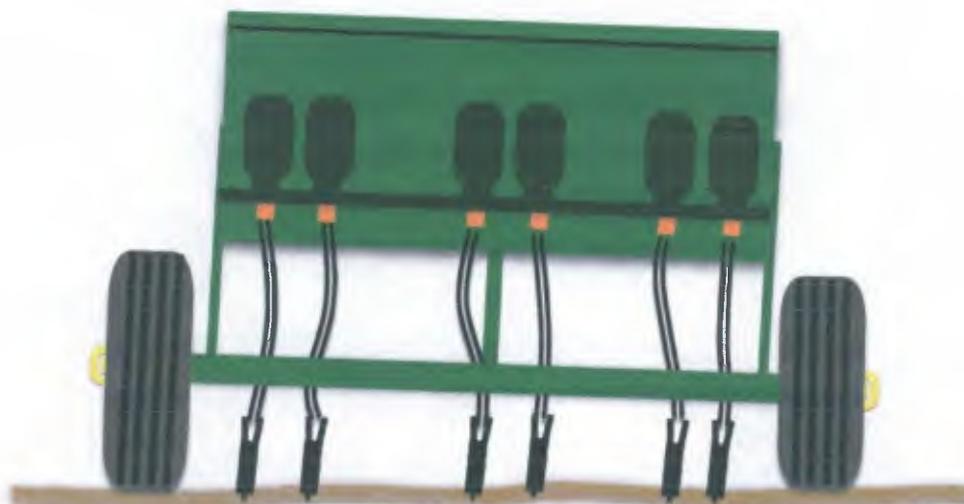
Inicialmente, la sembradora estaba armada con dos ruedas de diferente tamaño, una con llanta rodado 15 y la otra con llanta 16, lógicamente, era intolerable sembrar utilizando estos rodados por el desnivelado transversal que sufría la maquina (fig. 20 y foto 19).

Figura 20: Desnivelado transversal a causa de usar rodado de diferente diámetro. Por este motivo y por la total ausencia de dibujo de las dos cubiertas, se procedió a cambiarlas por otras dos de rodado 600-16 de tipo agrícola, utilizadas comúnmente en las ruedas direccionales de los tractores de simple tracción.

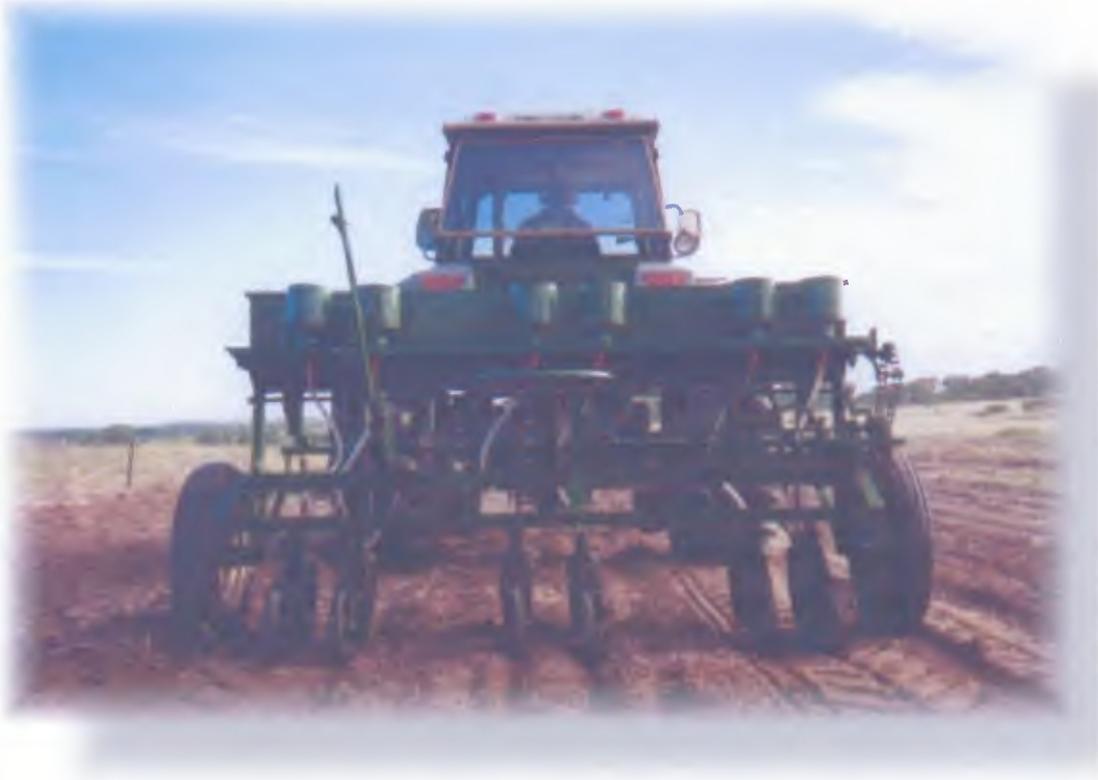
Foto 20: Máquina terminada.

Una vez finalizada todas las modificaciones necesarias se pintó toda la maquina con una mano de antióxido y una de convertidor de oxido con color (foto 20).

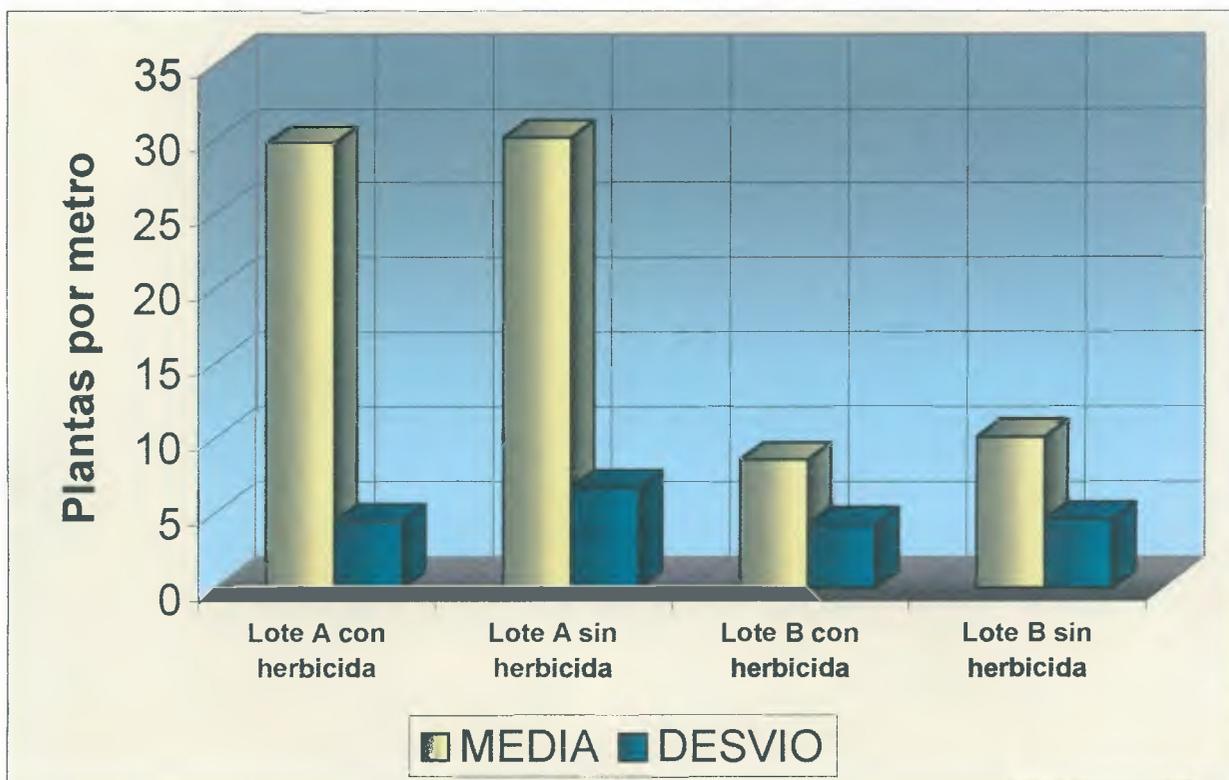
Se observó que el lote de baja calidad de semilla (B) tuvo una implantación insatisfactoria, lo que pudo deberse a su escaso vigor, mientras que el lote de alta calidad de semilla tuvo una buena implantación. En los dos lotes no se observaron efectos negativos del pendimetalin sobre la emergencia de plantas (Gráfico 1).

Gráfico 1: Plantas de cebolla logradas a los sesenta días de la siembra con dos lotes de semilla y aplicación de pendimetalin.

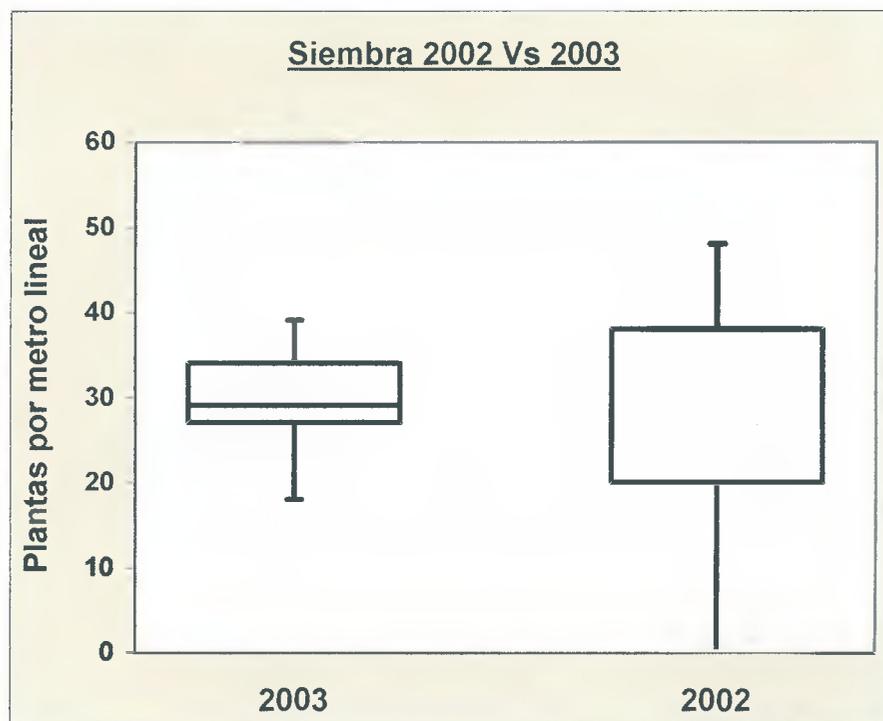
Gráfico 2: Gráfico de distribución de los valores observados en la distribución de plantas de cebolla por m de surco antes (2002) y luego de las reformas realizadas (2003)
