CALIDAD DE AGUA EN EL SITIO PILOTO CUENCA DEL ARROYO GARUPÁ, MISIONES

Iwasita B.E.¹, Albarracín S.¹, Paniagua O.², Capuzzi G.F.³, Torresin J.A.⁴, Ruiz Diaz G.

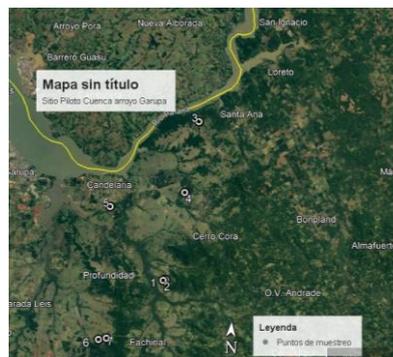
Figura 1.- Sitio Piloto Garupá. Puntos de Muestreo.

Se realizaron dos campañas de muestreo durante invierno y primavera del 2022 en siete puntos georreferenciados (Figura 1).

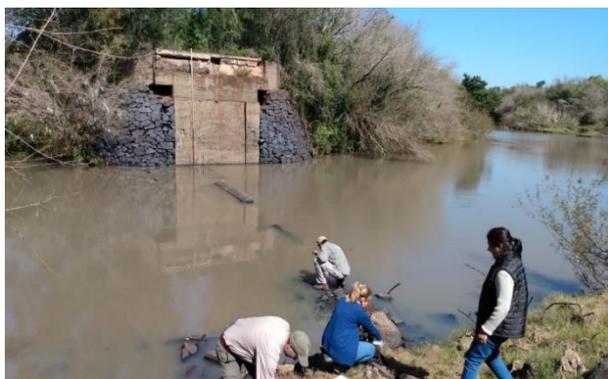
Figura 3.- Muestreo Arroyo Garupá.

Posteriormente se tomaron las muestras para los análisis físicoquímicos básicos y microbiológicos (Figura 3). Estas fueron acondicionadas para ser analizadas en el Laboratorio de Agua de INTA EEA Cerro Azul.
