## IMPACTO DEL FENÓMENO DE LA NIÑA EN UNA UNIDAD DE MONITOREO AGROAMBIENTAL DE LA EEA PARANÁ DESDE EL 2019 AL 2022

Instituto Nacional de Tecnología Agropecuaria (INTA)  
Estación Experimental Agropecuaria Paraná  
Departamento Recursos Naturales y Gestión Ambiental

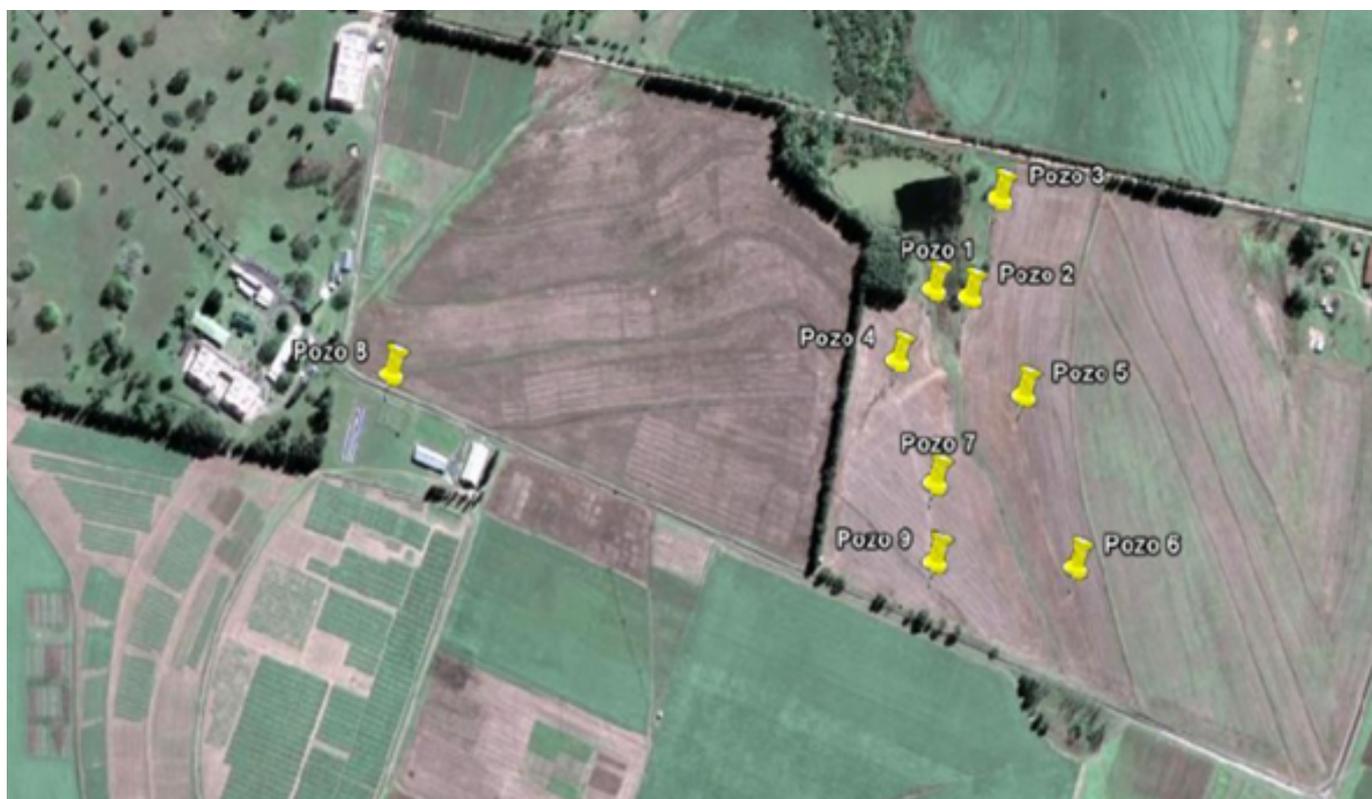
Figura 1. Localización de pozos para monitoreo de nivel freático en microcuenca de la EEA Paraná. Los pozos 9, 8 y 6 corresponden a la parte alta o loma del microrelieve, los pozos 4, 7 y 5 corresponden a la parte media o media loma del microrelieve, los pozos 1, 2 y 3 corresponden a la parte baja del microrelieve.

En diciembre de 2008 se instaló en el sitio una unidad de monitoreo de calidad de agua consistente en 8 pozos (3 alrededor del embalse, 3 en posiciones medias de ambas laderas y 2 en la posición alta del lote) perforados para monitoreo del nivel freático de una napa colgante (o libre) cercana a la superficie que actúa por flujo local (Figura 1). Además, se colocó una regla limnimétrica para medir el nivel de agua superficial en el embalse. Se registra el nivel freático y del embalse con frecuencia quincenal aproximada.

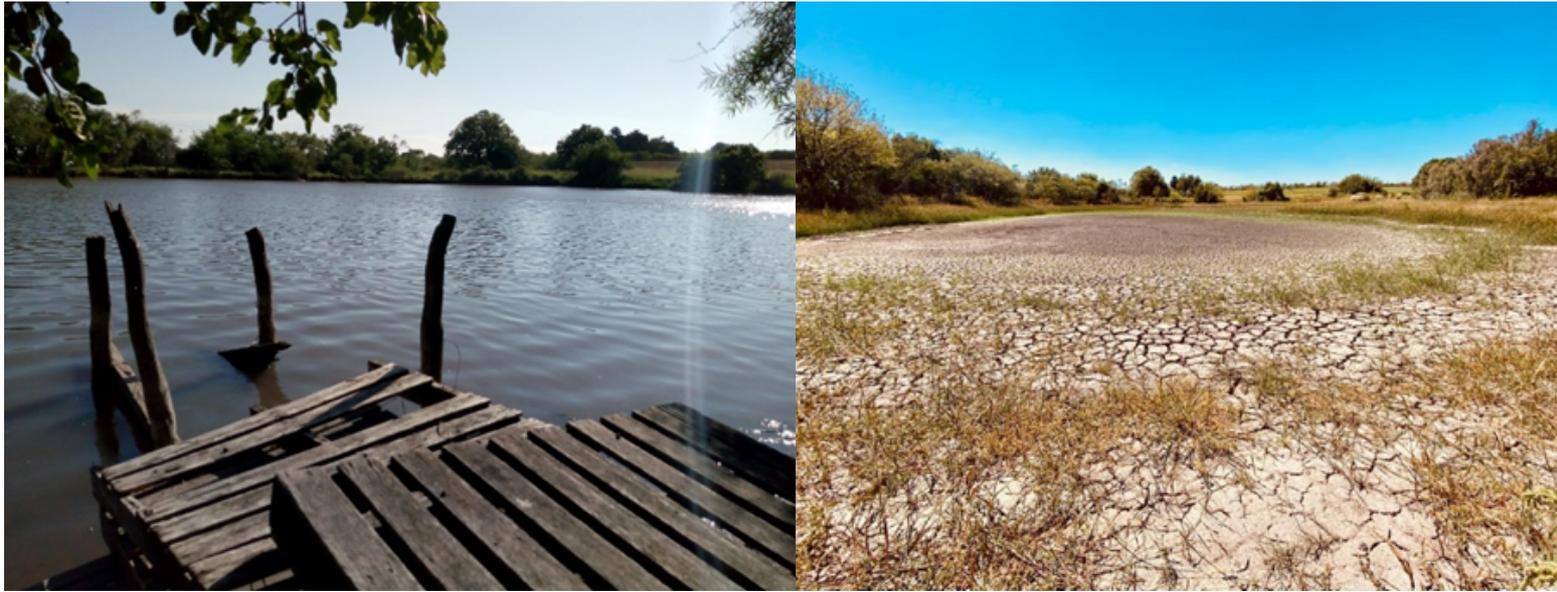
Figura 6. Embalse antes (izquierda, año 2020) y durante (derecha, año 2022) la sequía.

En el transcurso de escasos dos años, la sequía severa de la región dejó al descubierto el lecho del embalse, hecho que no se había registrado anteriormente (Figura 6). Dicho embalse se encuentra conectado a los elementos lineales de conectividad para la conservación de la biodiversidad en la EEA Paraná y con los establecimientos vecinos.
