Análisis multitemporal del espejo de agua del Dique de Anzulón a partir de imágenes satelitales LandSat

Investigadores del INTA EEA La Rioja

INSTITUTO NACIONAL DE TECNOLOGIA AGROPECUARIA

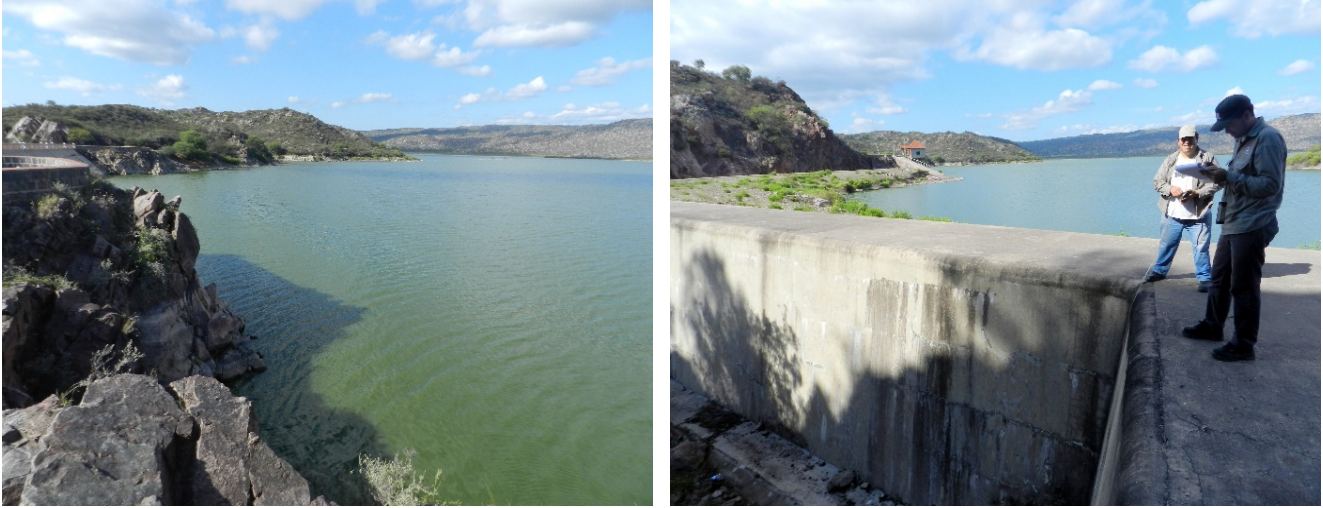
Figuras N° 2 y 3: Fotografías sector Norte del Dique de Anzulón

Los caudales de las crecidas de la cuenca de aporte, entre ellos el del Río Anzulón (el cual es el de mayor caudal medio anual de las Sierras de los Llanos) confluyen en un embalse de acumulación denominado “Dique de Anzulón” (Figuras N° 2 y 3).

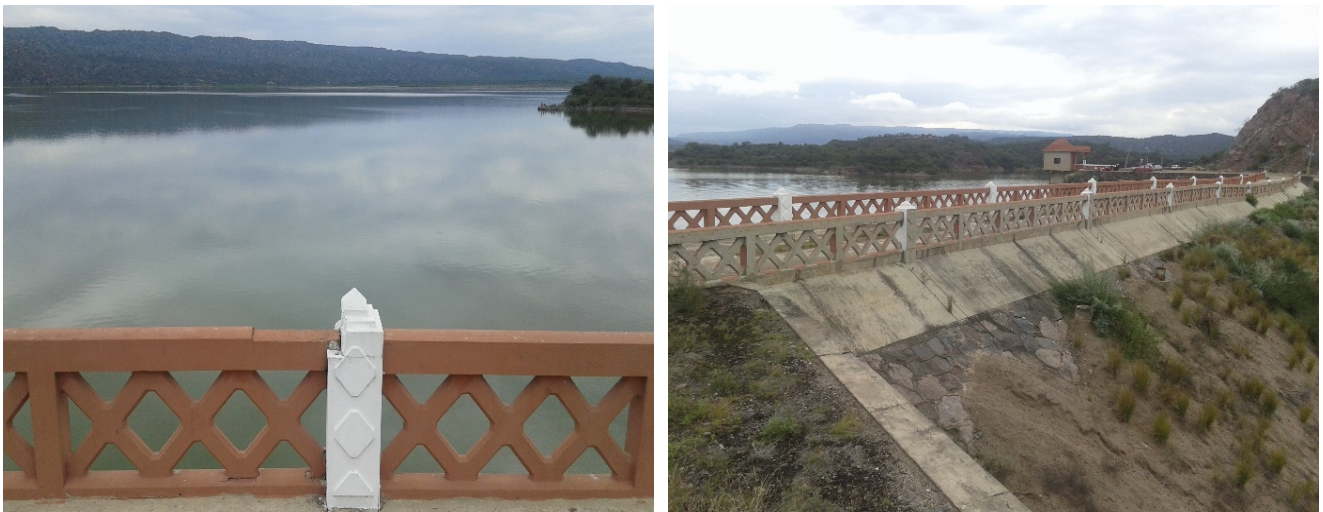
Figuras N° 4 y 5: Fotografías sector Sur del Dique de Anzulón

Según los lugareños este dique se terminó de construir en el año 1937 después de aproximadamente 10 años de labor. El objetivo de la obra fue abastecer a la actividad ganadera de la región. La obra consistió en un muro de contención de 112 metros de longitud, un coronamiento preventivo y, un vertedero de desagüe de 150 metros. A lo largo del mencionado muro se construyó, además, un puente pasadizo de 5 metros de ancho (Figura N° 4 y 5).
