## ESTABILIZACIÓN DE UN MÉDANO EN EL SUDESTE DE CHUBUT.

Informe realizado por los Ing. Agr. Jorge Salomone y Gustavo Buono  
Procesamiento de Imágenes Satelitales Lic. Erica Llanos

**Durante el año 2020 y 2021 se realizaron tareas de corrugado y siembra para detener el avance y estabilizar un médano que avanzaba sobre la ruta Nacional N° 3 y comenzaba a tapan la urbanización “La Herradura”, ubicada a la vera de la Ruta Nacional 3 al sur de Rada Tilly.**

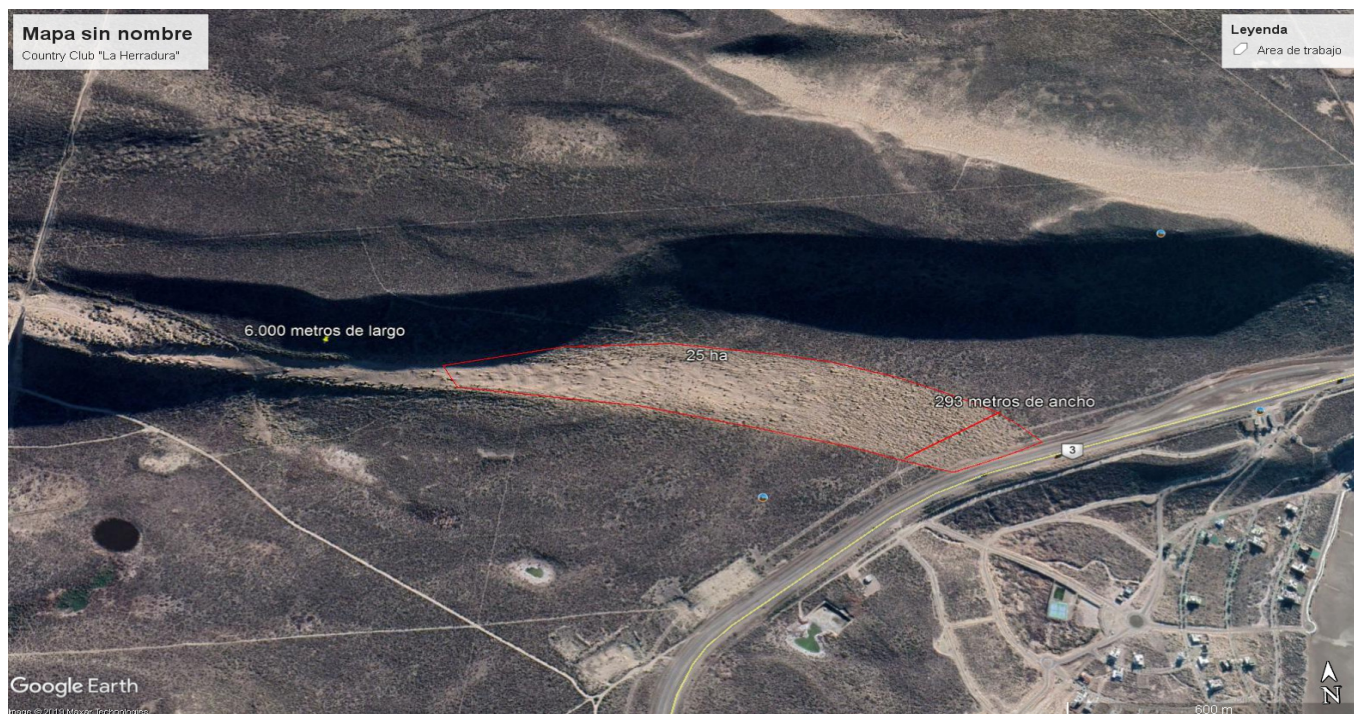
En la imagen 1 se pueden apreciar la ubicación del médano en setiembre de 2019 (se advierte en la imagen en tono más claro rodeado por una línea roja). Se ubica a los  $67^{\circ} 36' 27''$  de Longitud Oeste y  $45^{\circ} 58' 30.68''$  de Latitud Sur. Corta la Ruta Nacional N° 3 a la altura del kilómetro 1852 a 6.8 kilómetros al sur de la localidad de Rada Tilly. La superficie afectada por el médano es de aproximadamente 30 hectáreas. Tiene una longitud en sentido oeste/este de 2000 metros y un ancho promedio de 150 metros. A medida que va avanzando hacia el este aumenta su ancho y en la ruta Nacional N° 3 tiene un ancho de 300 metros. El foco erosivo tiene una dirección oeste-este ligada a los vientos predominantes del sector oeste.

Imagen 1. Médano en setiembre de 2019.- Laboratorio de Teledetección. E.E.A. Chubut. INTA

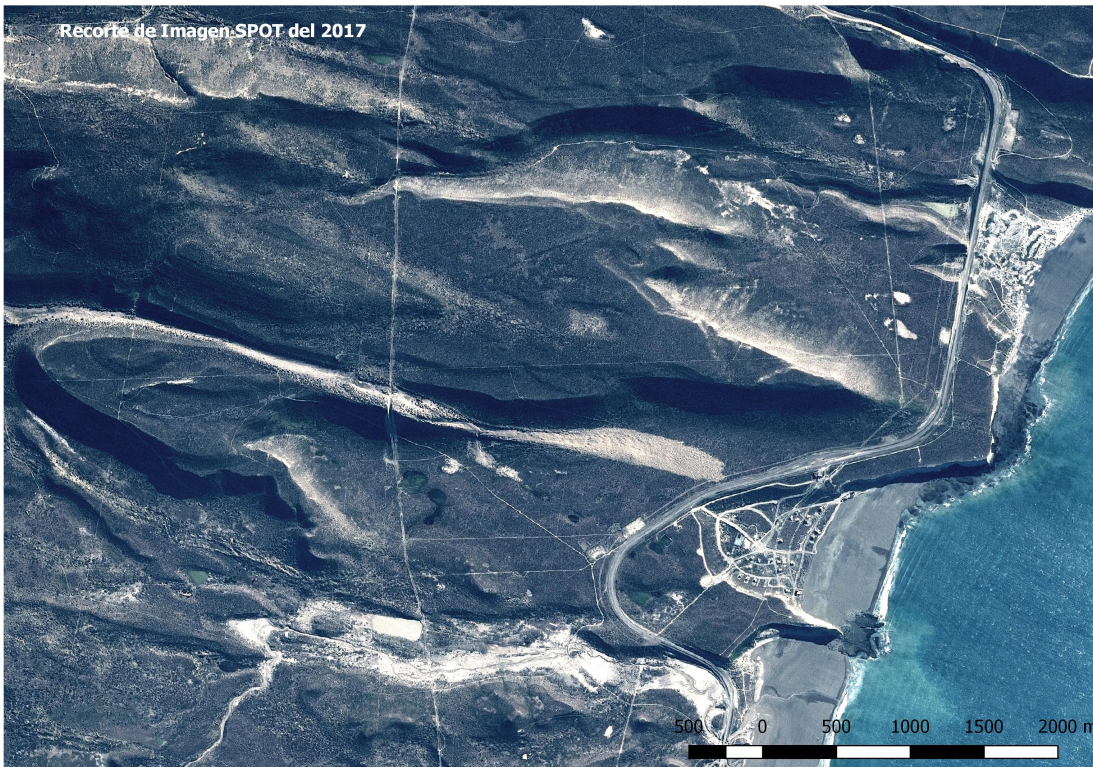
Los médanos en esta zona de Patagonia avanzan de 500 a 700 metros por año dependiendo de la intensidad de los vientos y las lluvias. En este médano que nos ocupa su avance es de 150 metros por año debido a la presencia de una comunidad vegetal de arbustos densa y de un metro de altura. En la imagen 2 se aprecia que en diciembre de 2017 el médano todavía no había alcanzado la Ruta.

Imagen 2. Recorte de imagen satelital del área en Diciembre de 2017. Laboratorio de Teledetección. E.E.A. Chubut. INTA.

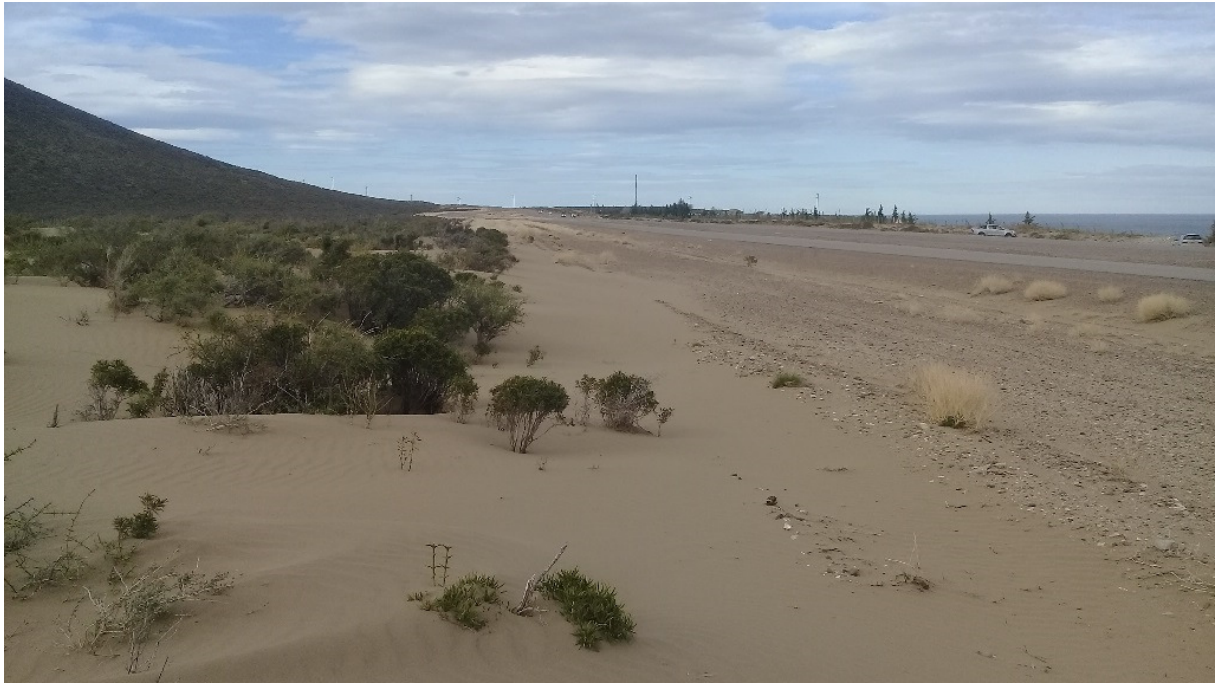
Al avanzar sobre la la Ruta Nacional N° 3, columna vertebral del transporte de la Patagonia sur, el médano afectada generando peligro en su transitabilidad. Producto de la arena en movimiento en días ventosos disminuye fuertemente la visibilidad y la adhesividad de los vehículos por la arena sobre la carpeta asfáltica. Cabe destacar que dada la magnitud del médano, su longitud y la dinámica de su avance se estima que estará afectado en los próximos 10 años si no se realizara ninguna intervención. La arena también deteriorará la carpeta asfáltica y las banquetas que se instalarán.

Foto 1: Médano sobre la Ruta Nacional N° 3

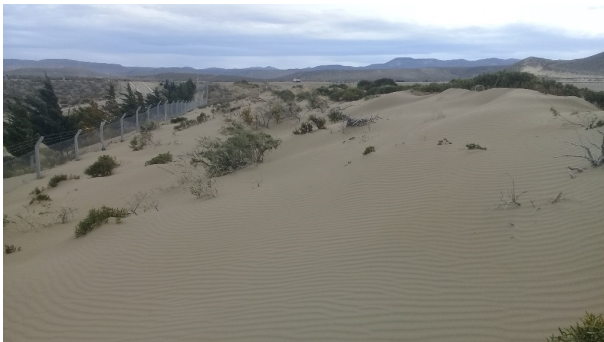
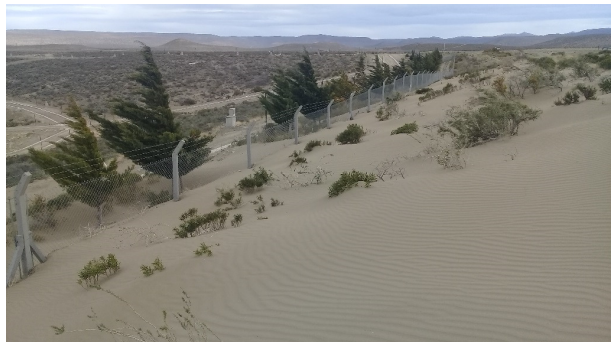
El foco erosivo ya ha afectado la urbanización “La Herradura”. En efecto la arena ya ha tapado hasta la mitad el alambrado perimetral y los árboles contiguos, e invadido los caminos internos de la urbanización. Dada la magnitud del fenómeno se estima que las tareas de estabilización durarán por lo menos tres años.

Fotos 2 y 3: Arena tapando el alambrado perimetral de la urbanización La Herradura luego de cruzar la ruta nacional N°3

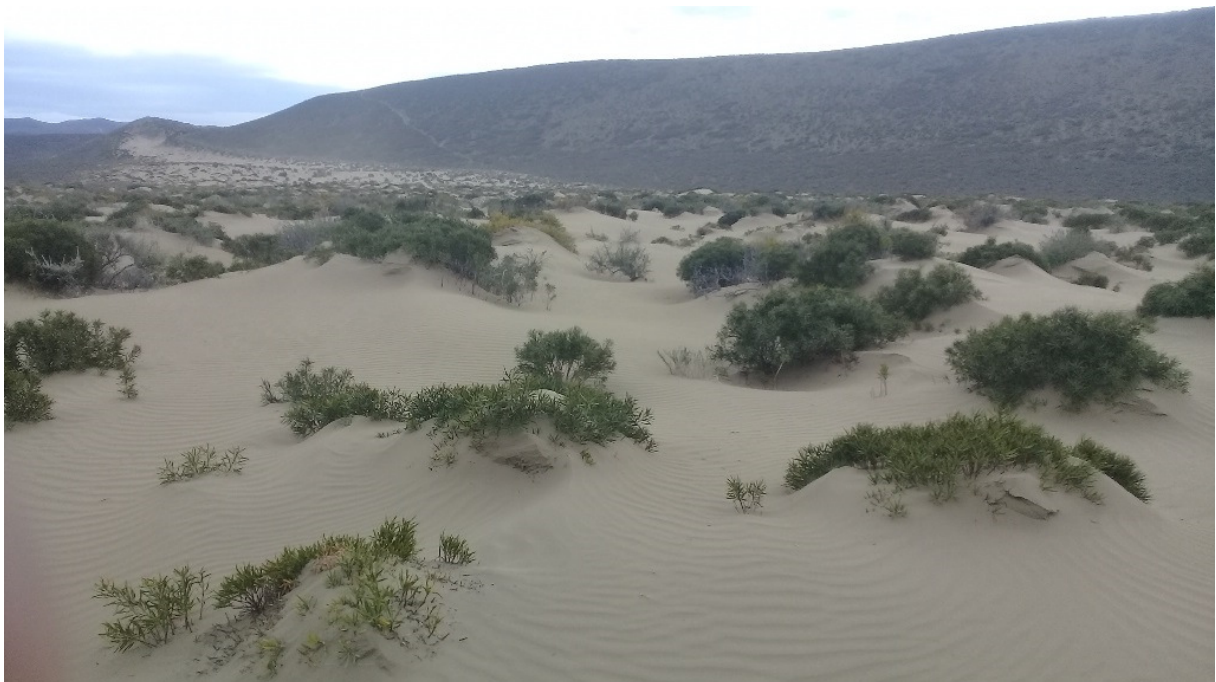
Foto 4: Arenal en el campo lindero a la ruta

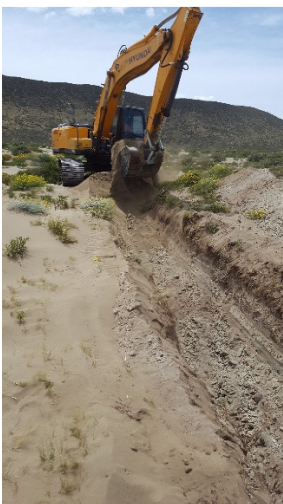
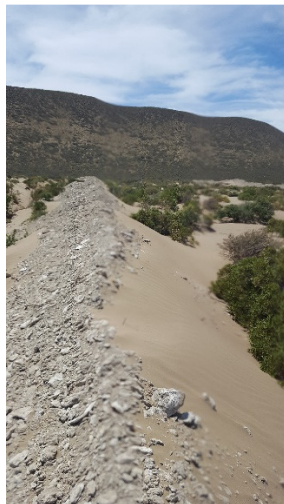
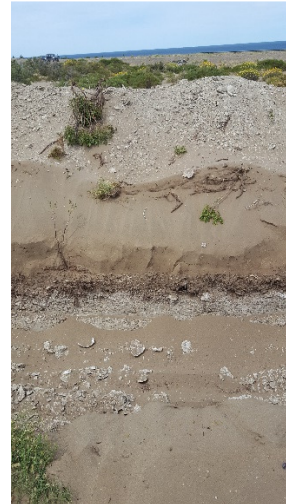
Fotos 5, 6 y 7: Detalle del trabajo de apertura de zanjas y cobertura del entresurco con conchilla.

Las zanjas fueron de un metro y medio de profundidad y el material que se extrajo fue depositado en superficie para también atrapar arena en movimiento. La tarea fue realizada en el campo lindante a la Ruta y también en parte de la banquina de la ruta Nacional N° 3. Si no se hubiera trabajado sobre la parte oeste de la ruta toda la arena que estaba sobre ese espacio hubiera terminado en La Herradura. La banquina de la ruta no pudo ser trabajada en la zona aledaña al alambrado ya que corre un cable de telefonía pegado al mismo y a una profundidad de 1,5 metros.

Las zanjas abarcaron todo el ancho del médano que en su parte más extensa tiene 350 metros de ancho. La distancia entre zanjas se realizó en virtud de la profundidad de la capa de arena en superficie y cruzando todo el médano, entre 3 y 5 metros entre zanja.

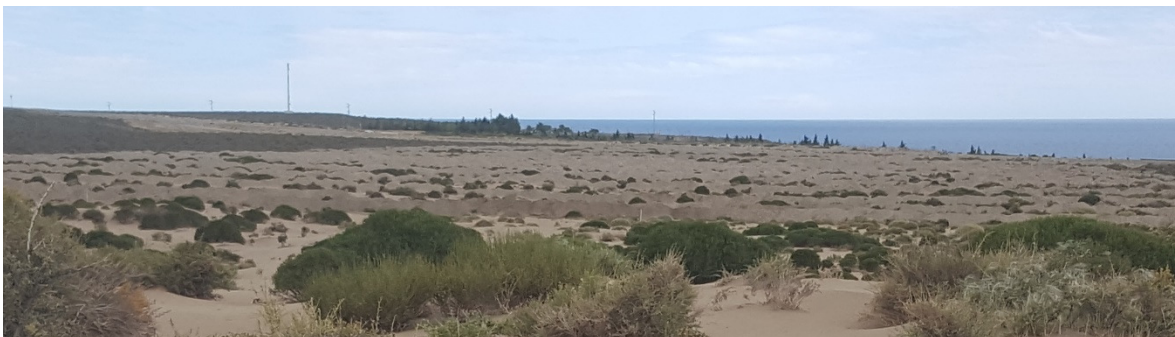
Foto 8: Vista del trabajo de corrugado hecho con las zanjas para retener el médano.

Las tareas se realizaron del 23 de noviembre al 5 de diciembre de 2020 e insumieron 76,5 horas de trabajo con la máquina excavadora. Estos trabajos estructurales detienen la arena durante uno o dos

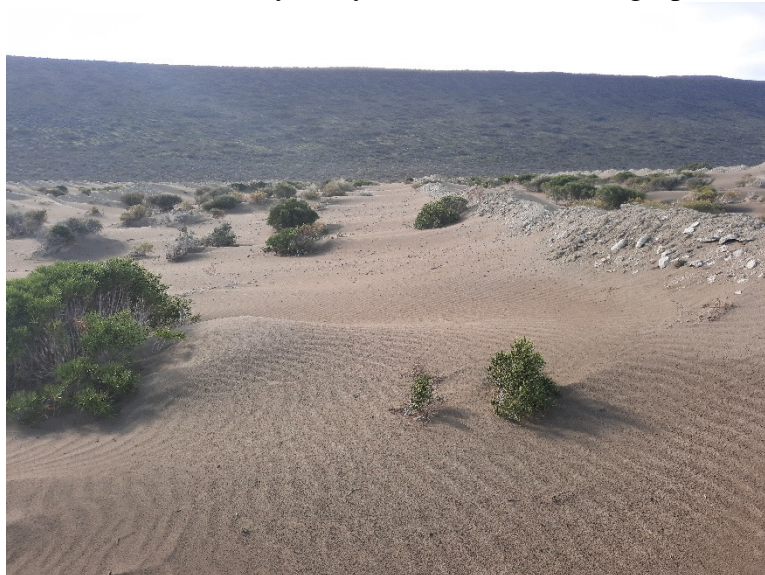
Foto 9: Zanjás abiertas en diciembre, cubiertas de arena en mayo (Surcos listos para la siembra)

La tarea de siembra se realizó manualmente entre tres personas durante tres jornadas completas de labor. Una persona abría el surco con azada, otra persona aplicaba la semilla y otra persona tapaba la semilla y compactaba el surco. Generalmente la siembra se realiza con tractor y sembradora. En este caso se decidió la siembra manual para evitar destruir con el tractor el trabajo de zanjas profundas realizado en los meses de noviembre y diciembre y también la vegetación natural remanente presente en los entresurcos. Los surcos estaban completos de arena lo que implica que habían retenido la arena movilizada desde su construcción en primavera.

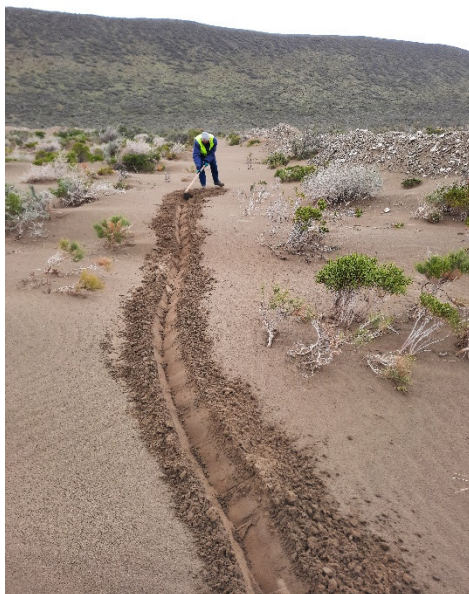
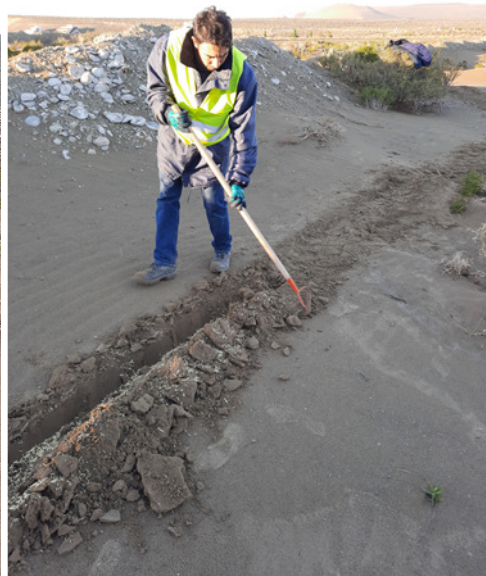
Fotos 10 y 11: Detalle de Apertura de los surcos y Tapado y compactación de la semilla

Se utilizaron 11 bolsas de semilla de *Leymus racemosus* para sembrar los surcos realizados, totalizando 81 kg de semilla utilizada. También se sembró 20 kg. de *Agropyro* alargado en los bordes a sotavento de los surcos. Con la siembra se aplicó 25 kg. de fertilizante triple 15 (N-P-K). Se sembraron 5.800 metros de surcos con *Leymus* y 2.200 metros con *Agropyro*.

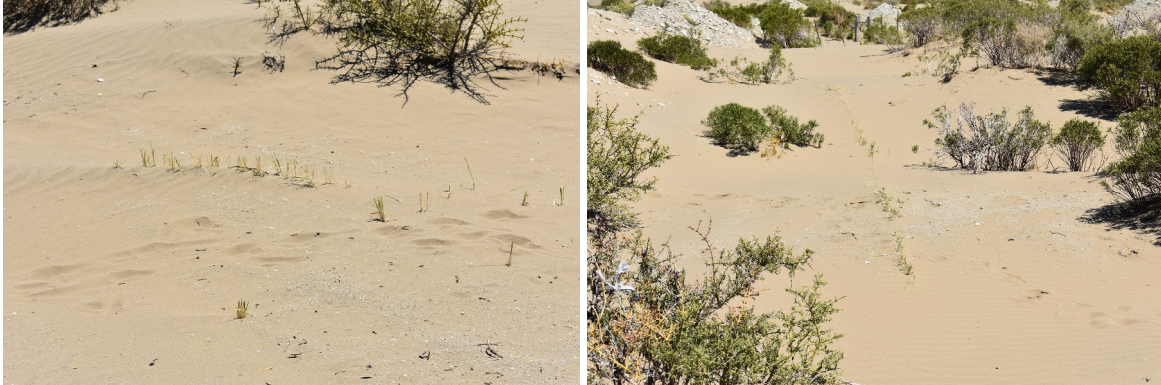
En diciembre de 2021 se recorre el área intervenida y se observa que se está construyendo el alambrado para evitar el ingreso de animales domésticos al área, ya que habían pastoreado gran parte de las plantas emergidas de la siembra.

Fotos 12 y 13: Detalle de plantas de Elymus emergidas y pastoreadas.

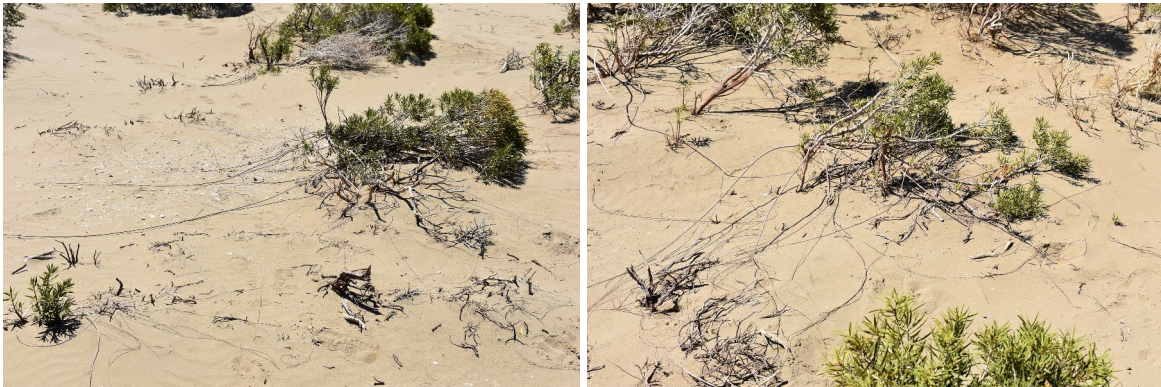
Además se pudo apreciar que el movimiento de la arena a dejado al descubierto las raíces de las plantas nativas presentes en el área en los entresurcos y que algunos surcos todavía tienen capacidad de retener más material. También se observa la germinación de arbustos y pastos nativos que comienzan a repoblar el sector. En líneas generales se observa una buena respuesta a la tarea realizada, todavía con presencia de mucho material erosivo expuesto en superficie debido al consumo de las plantas de Elymus por los animales, pero con presencia de vegetación nativa y surcos con capacidad de retener dicho material.

Fotos 14 y 15: Raíces expuestas de plantas presentes en el médano.

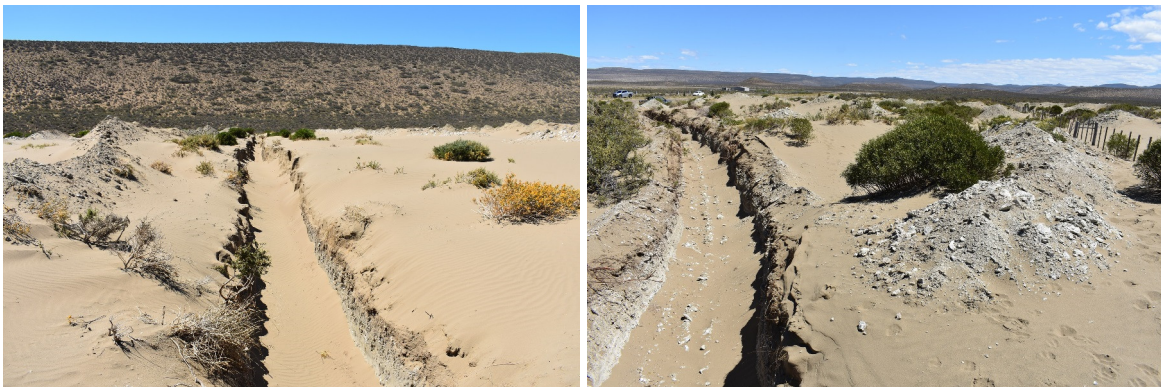
Fotos 15 y 16: Surcos todavía con capacidad de retener material erosivo.

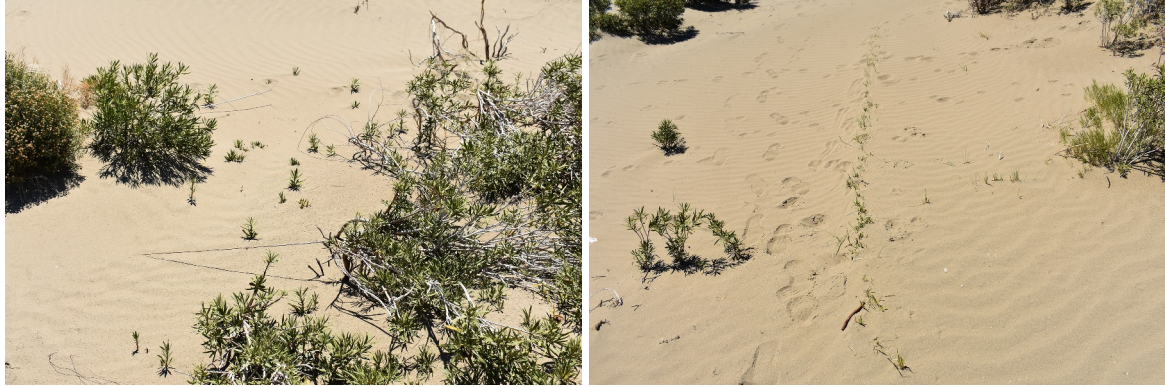
Fotos 17 y 18: Retoños de pastos y arbustos creciendo en los entresurcos y en sectores aledaños a la siembra.

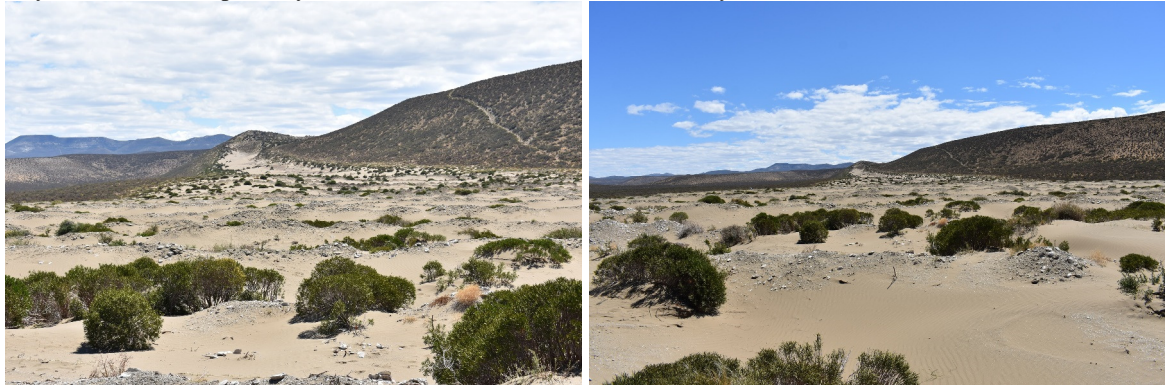
Fotos 18 y 19: Aspecto general del área intervenida

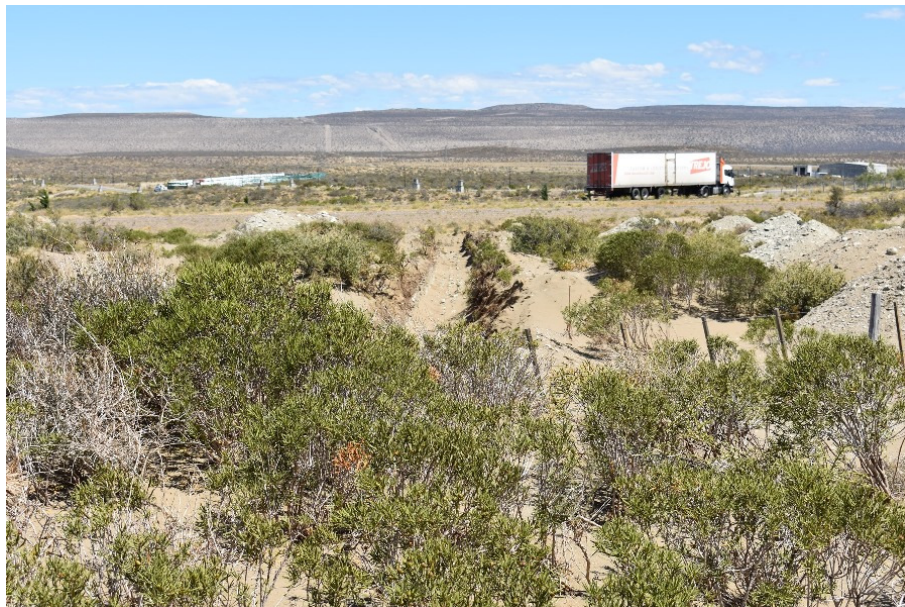
Foto 20: Transito por la Ruta 3 al costado del médano.
