APORTES PARA UNA MEJOR UTILIZACIÓN DEL AGUA DE RIEGO

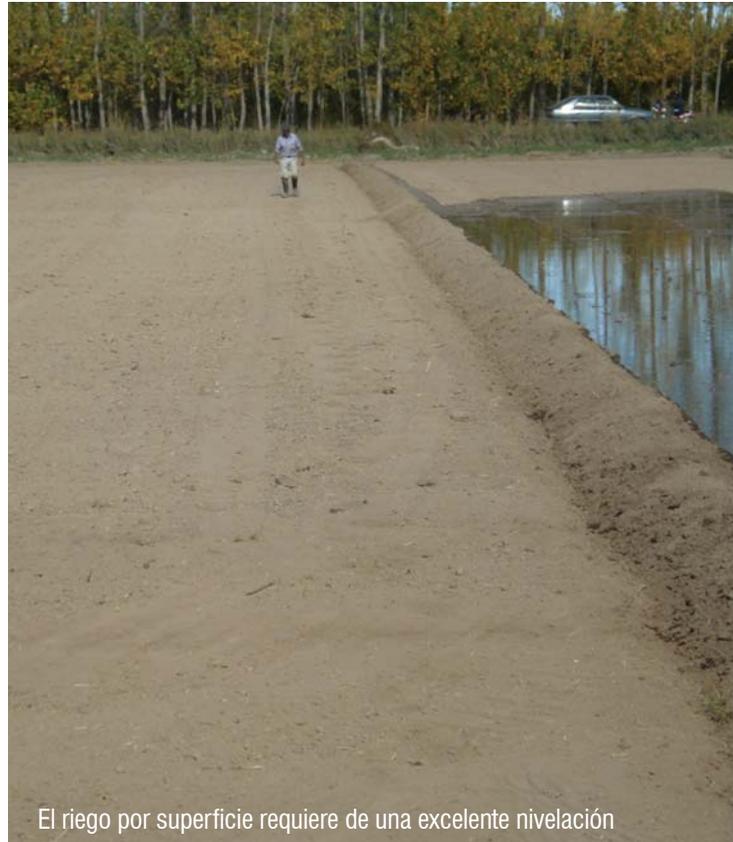
El riego por superficie requiere de una excelente nivelación

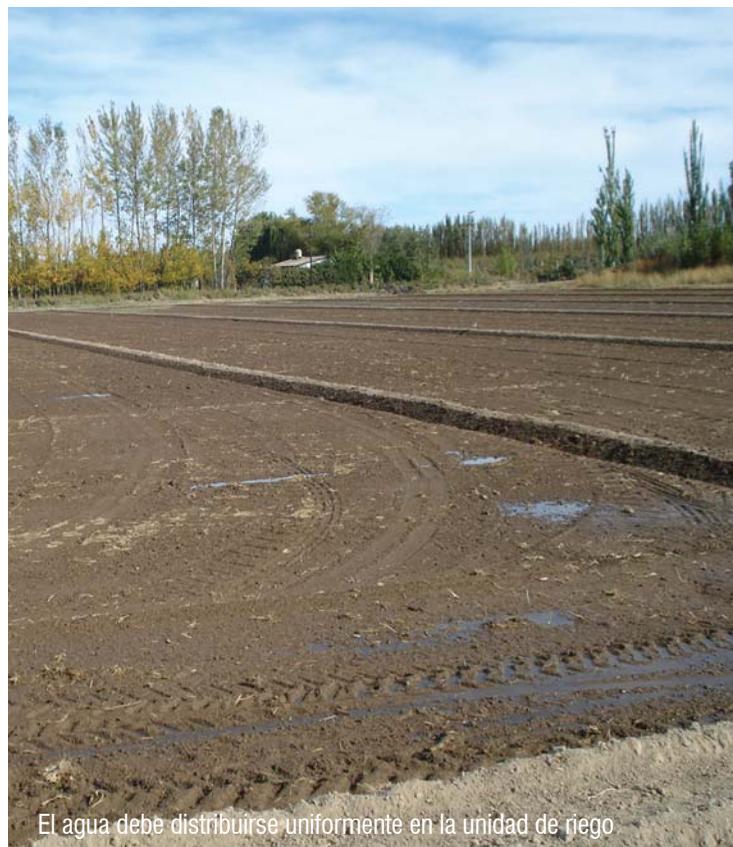
El agua debe distribuirse uniformemente en la unidad de riego

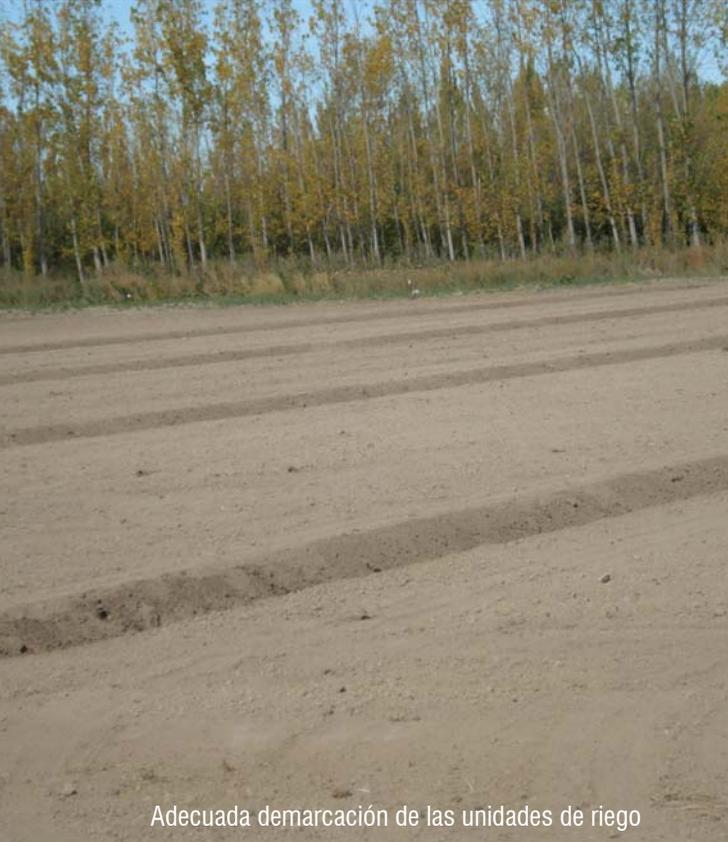
Adecuada demarcación de las unidades de riego

→ Una mala o inexistente demarcación de las unidades de riego, que sólo permiten la utilización de caudales unitarios muy pequeños.

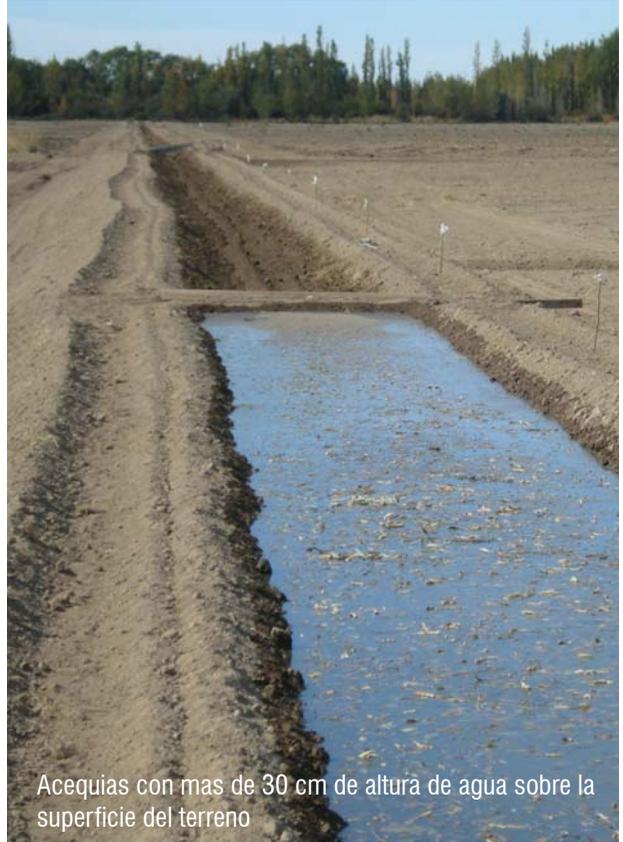
Acequias con más de 30 cm de altura de agua sobre la superficie del terreno

→ Acequias con escaso dominio, mal diseñadas y/o mantenidas, que no permiten la conducción de caudales adecuados.

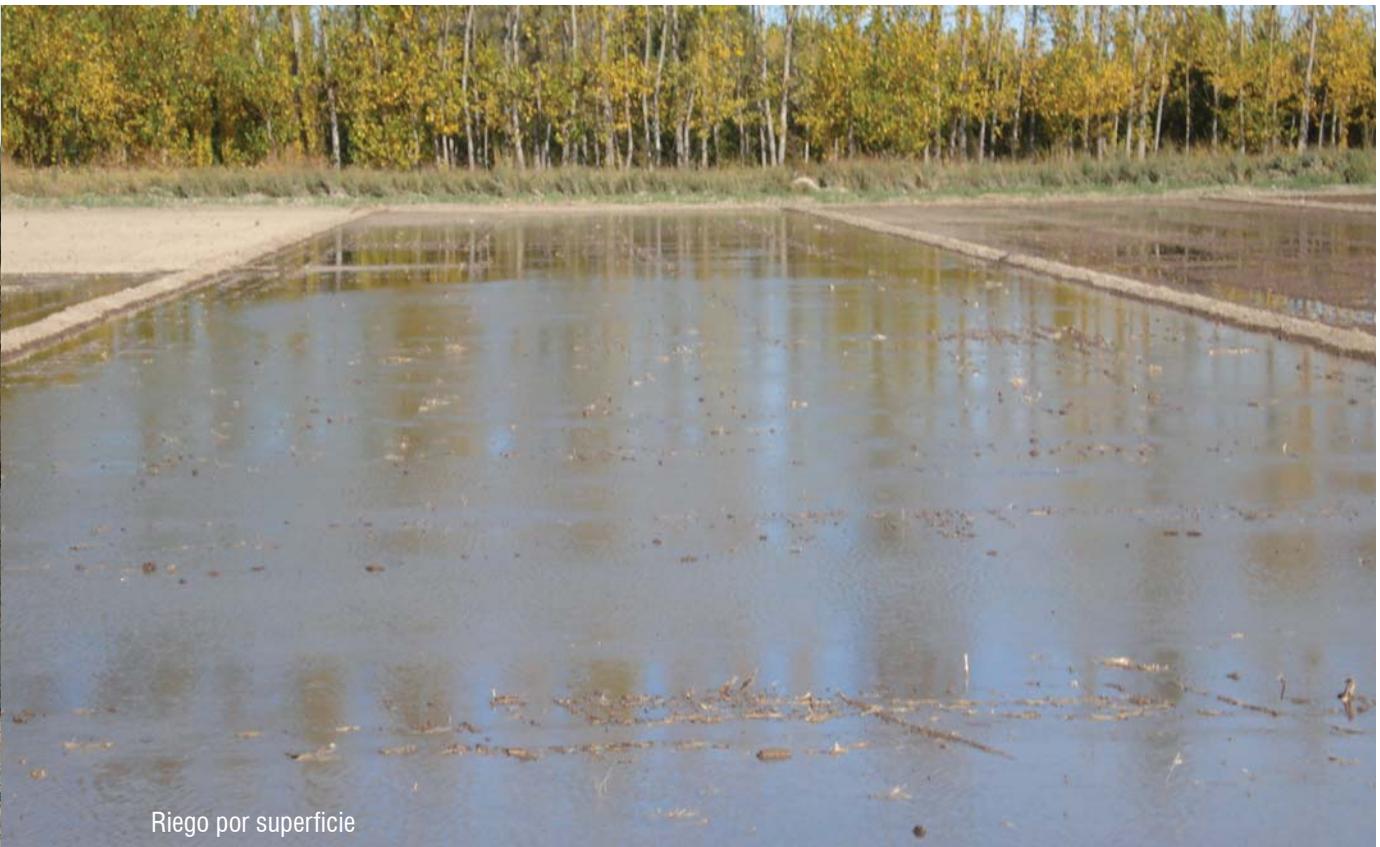
Riego por superficie

El método de riego por superficie (melgas y surcos) comenzó a utilizarse en el Alto Valle del Río Negro con la construcción del Canal de los Milicos en 1884, y en la actualidad posee un predominio absoluto sobre otros métodos de riego. Si bien requiere de importantes trabajos de nivelación, suelos profundos y caudales elevados, convenientemente diseñado, operado y mantenido ofrece una alta eficiencia de aplicación, comparable a la alcanzada por equipos de riego presurizados.

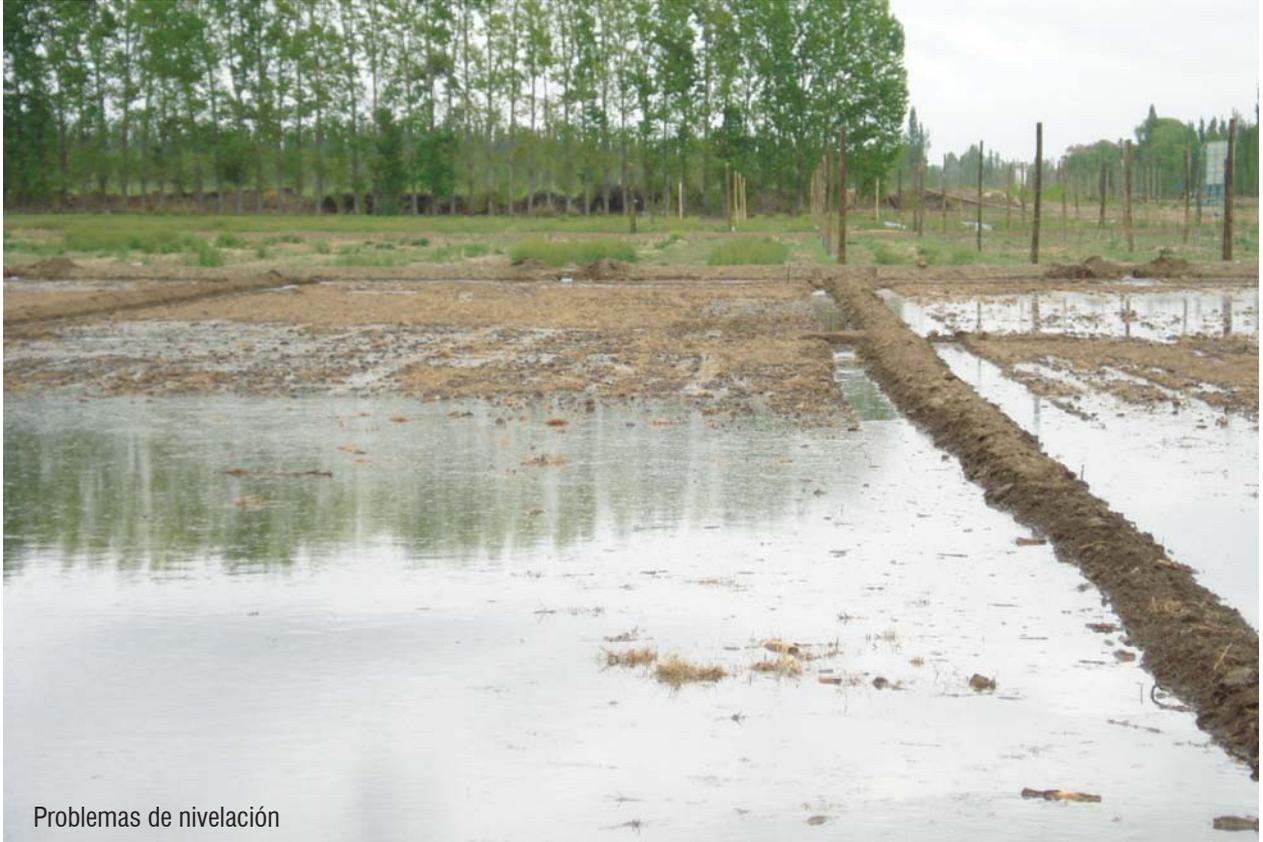
Problemas de nivelación

- Descuido del regador al cortar el agua demasiado tarde.
- Problemas de nivelación, sectores altos –en especial al final de la unidad de riego- que aumentan notablemente la cantidad de agua utilizada.

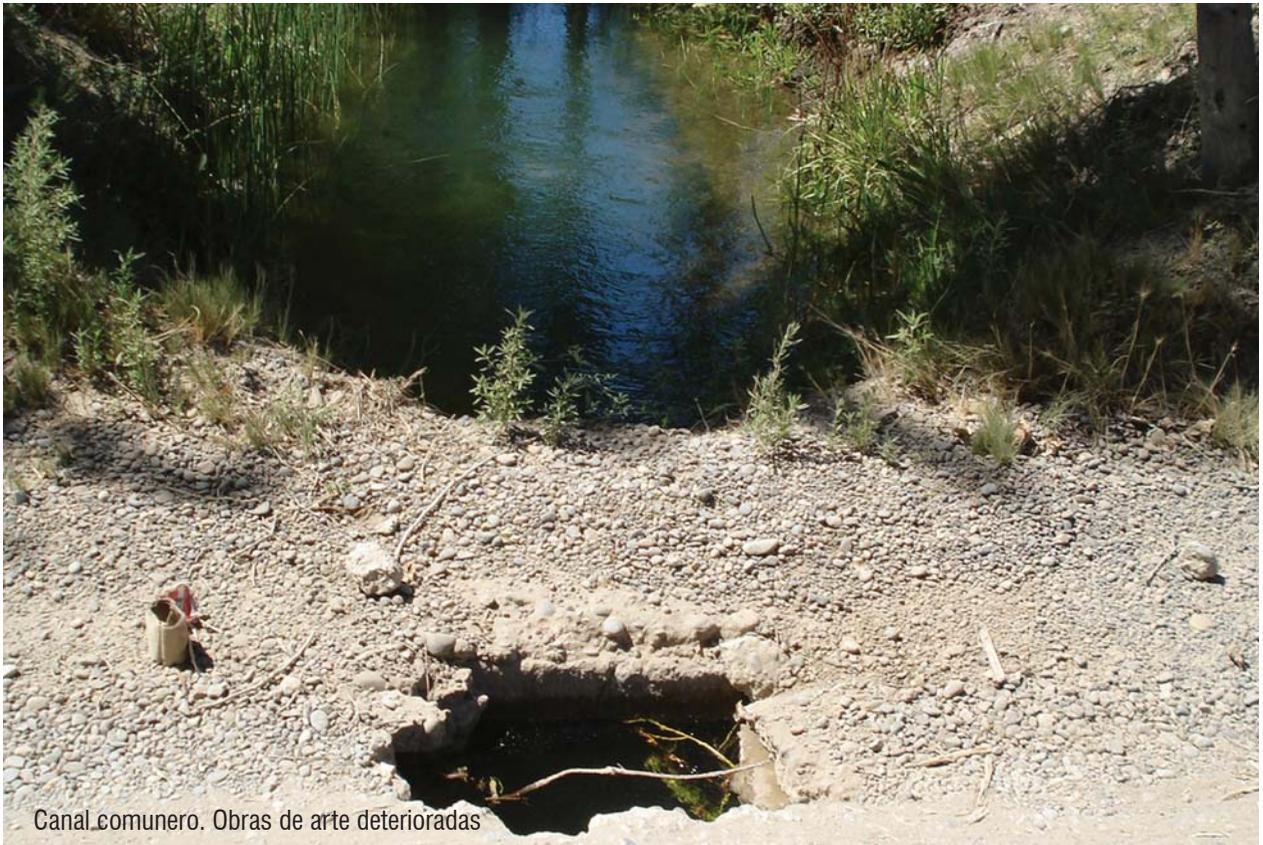
Canal comunero. Obras de arte deterioradas

Otro aspecto al que debe darse especial atención son las pérdidas excesivas en el canal “comunero”. Este canal, que es de los productores, y en muchos casos con más de 80 años de funcionamiento¹, adolece de pérdidas ocasionalmente superiores al 35% por falta de revestimiento y por problemas de diseño, operación y mantenimiento. Comúnmente presenta escaso dominio sobre las superficies que debe regar, aún cuando el nivel del agua del río Neuquén en el ingreso al canal principal, ubicado en Barda del Medio, está aproximadamente 60 metros por encima del terreno de la mayor parte del Alto Valle.

La profundización innecesaria de la solera, la ubicación inadecuada del canal, una longitud excesiva (canales comuneros que sobrepasan los 3 km), problemas de mantenimiento por la presencia de árboles (tamarisco, álamos, sauces, olivillos etc.) en sus taludes y raíces en su sección de escurrimiento, son algunas de las causas físicas que explican su mal funcionamiento.

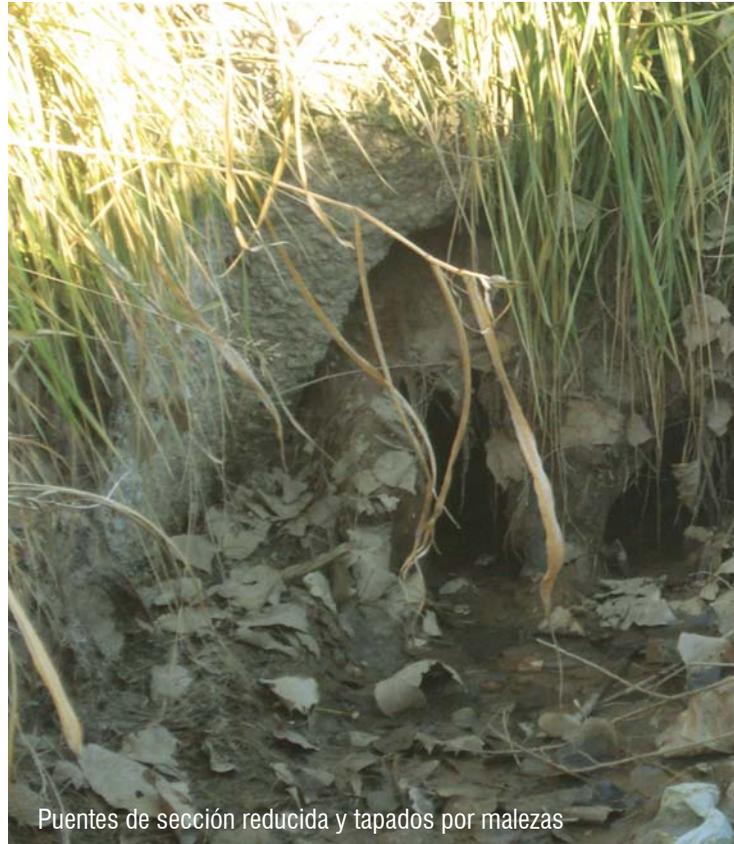
Puentes de sección reducida y tapados por malezas

→ Deficiente infraestructura de distribución interna del agua de riego (puentes con secciones de escurrimiento reducidas, falta de compuertas de retención y dispositivos de derivación del agua a la unidad de riego, etc.).

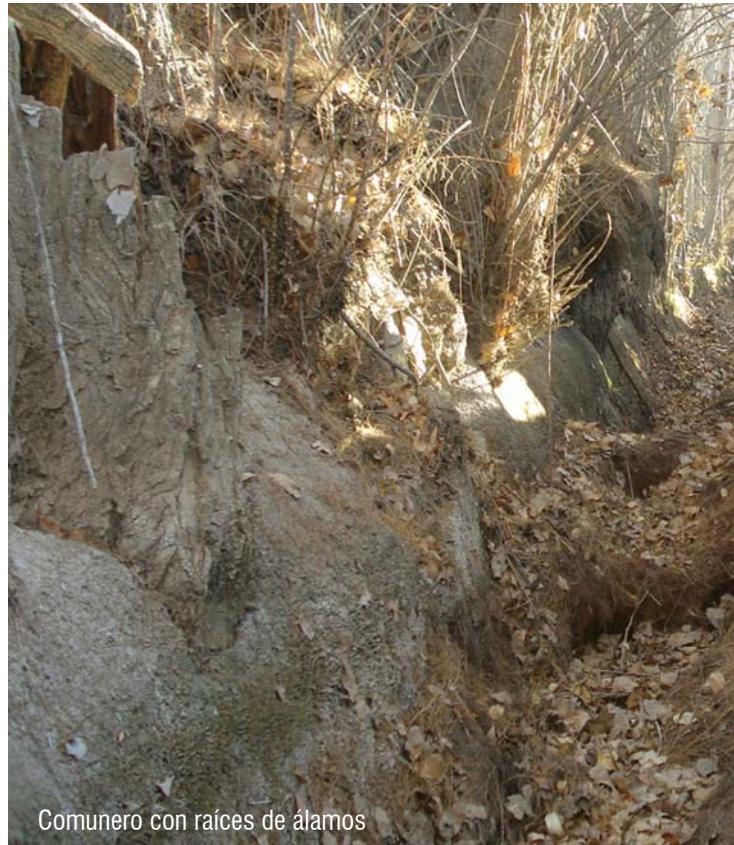
Comunero con raíces de álamos
