Informe

Jornada Técnica sobre Represas Agroganaderas Ambul, Pampa de Pocho

Relevamiento represa Santa Teresita Flia. Negro.

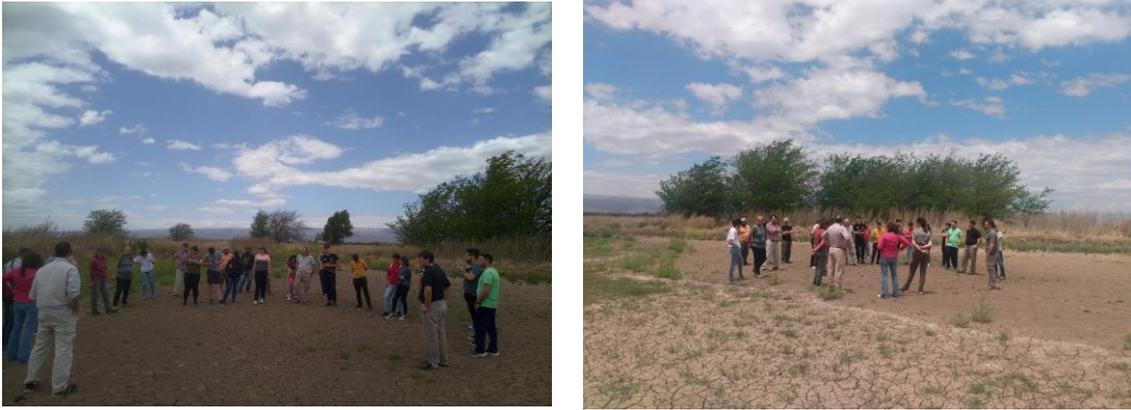
Figura 2: En la figura se detallan participantes de la jornada técnica sobre represas ganaderas, los mismos se encuentran realizando observaciones en represa agroganadera en el Establecimiento Santa Teresita, Ambul, Pampa de Pocho.

El reservorio (lat. sur: 31°33'40.42". long. oeste: 65°07'48.15" altitud 1033 m), responde al diseño tradicional, y de acuerdo a su forma de construcción podríamos clasificarla como pequeñas presas, sin componentes de conservación (desarenador, vertedero y dissipador hidráulico), patio y bordo perimetral débilmente establecidos. En cuanto a su orientación la misma es en sentido noroeste, no presenta vegetación en abundancia en sus alrededores, figura 3. El uso del agua es exclusivamente destinado al ganado y su manejo se realiza mediante el ingreso de los animales al reservorio.

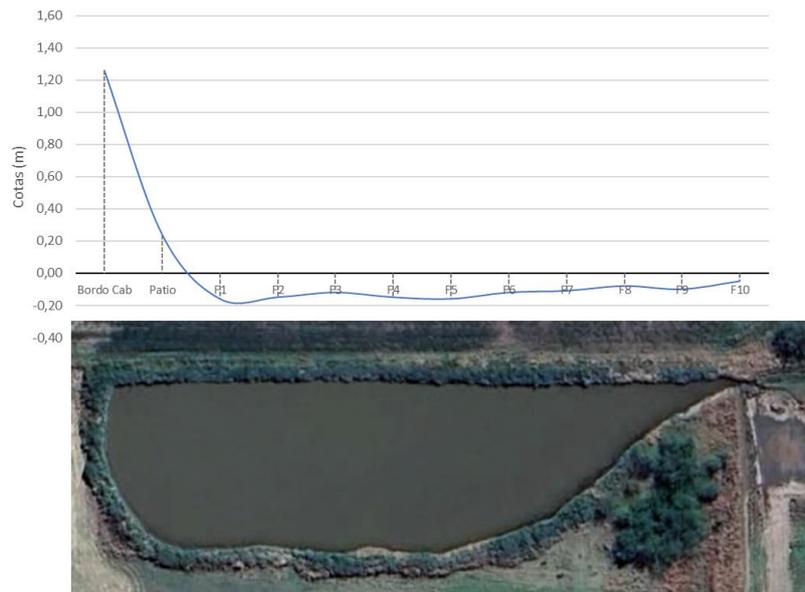
Al momento de realizarse el relevamiento de campo, la represa no disponía agua en su interior. Se observó un embanque menor en cuenco principal, no obstante, se registró una mínima excavación en este sector, lo cual se detalla en la figura 3. Al respecto la propietaria nos indicó que el método constructivo del reservorio fue principalmente definir bordos sin realizar excavación de consideración.

Figura 3: Detalle de perfil altimétrico de represa El Mirador con imagen google earth marzo/2023.

El relevamiento plan-altimétrico se realizó desde el sector ingreso hacia la cabecera tomando cotas cada 10 m definiendo las dimensiones efectivas aplicables a precisar la capacidad de almacenamiento (147 m. de largo, con 45 m de ancho y una profundidad promedio de 0.20 m), con lo cual se determinó una capacidad de acopio actual aproximado de 1323 m³.

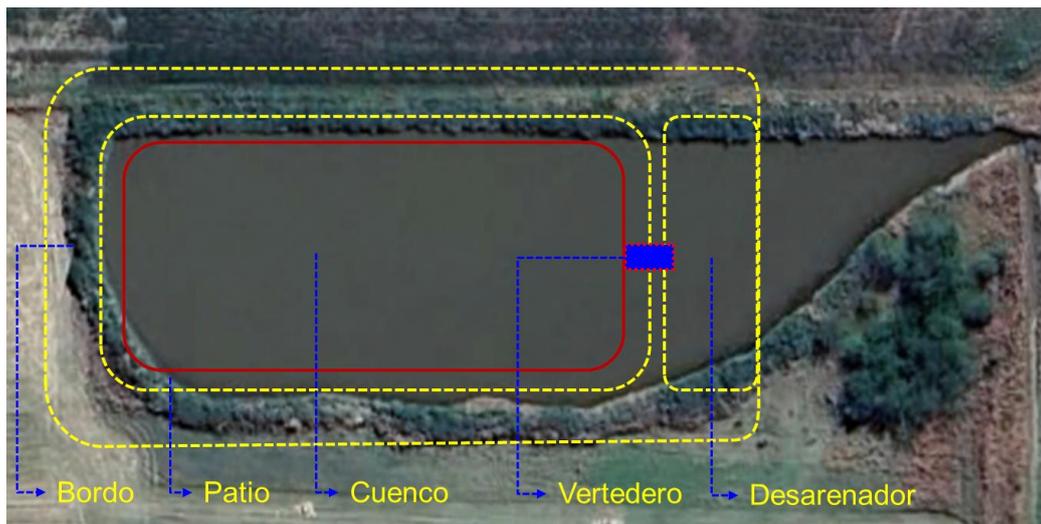
Figura 4: Represa ganadera El Mirador, Pampa de Pocho. Propuestas de mejoras.

En lo que respecta al cuenco principal de almacenamiento, es recomendable en primera instancia, definir forma, establecer patios, bordos perimetrales, desarenador y vertedero, figura 4.

Desde el sector definido para emplazar el vertedero, siguiendo el nivel natural del terreno se recomienda comenzar excavación de cuenco principal hasta logra profundidad de 1.5 m. de igual manera en sentido contrario excavar desarenador (45 m de ancho * 20 m de largo * 1.5 m profundidad).

El movimiento de suelo calculado para este reservorio es próximo a los 9922 m³ que en base a utilización de pala de arrastre tradicional (3 m. cúbicos) serán necesarias 330 horas tractor.

Comenzada la excavación y deposición del material es necesario nivelación y ensanche del bordo perimetral aproximadamente 4 a 5 m.
