INFORME TEMPORADA DE RIEGO 2019-2020

# Canal Principal Alto Valle: Variaciones de turbiedad y su relación con el crecimiento de vegetación acuática

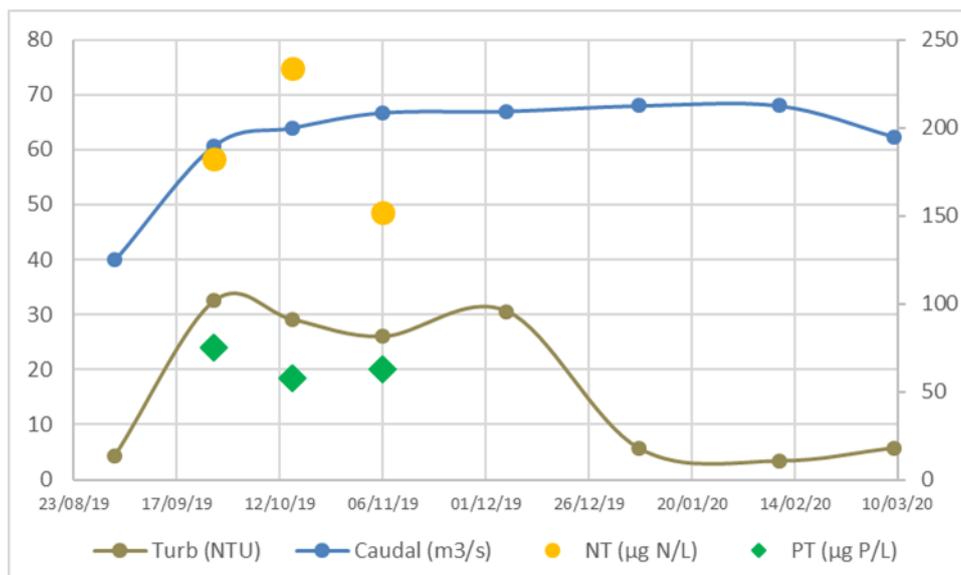
Figura 1. Registros de turbidez, caudal (eje principal) y nutrientes (NT y PT) medidos en el sitio 3 del CPR.

A fin de analizar la dinámica de las variables analizadas, se presenta en la Fig. 1 los valores registrados en el sitio 3 (progresiva Km 33). Se puede observar que los elevados valores de turbidez registrados durante los primeros meses del estudio (vinculados a la contingencia en Planicie Banderita), en el mes de enero retornaron a los registros medidos antes de la contingencia (agosto 2019), resultandos similares a los medidos habitualmente en el sitio Dique Ballester.

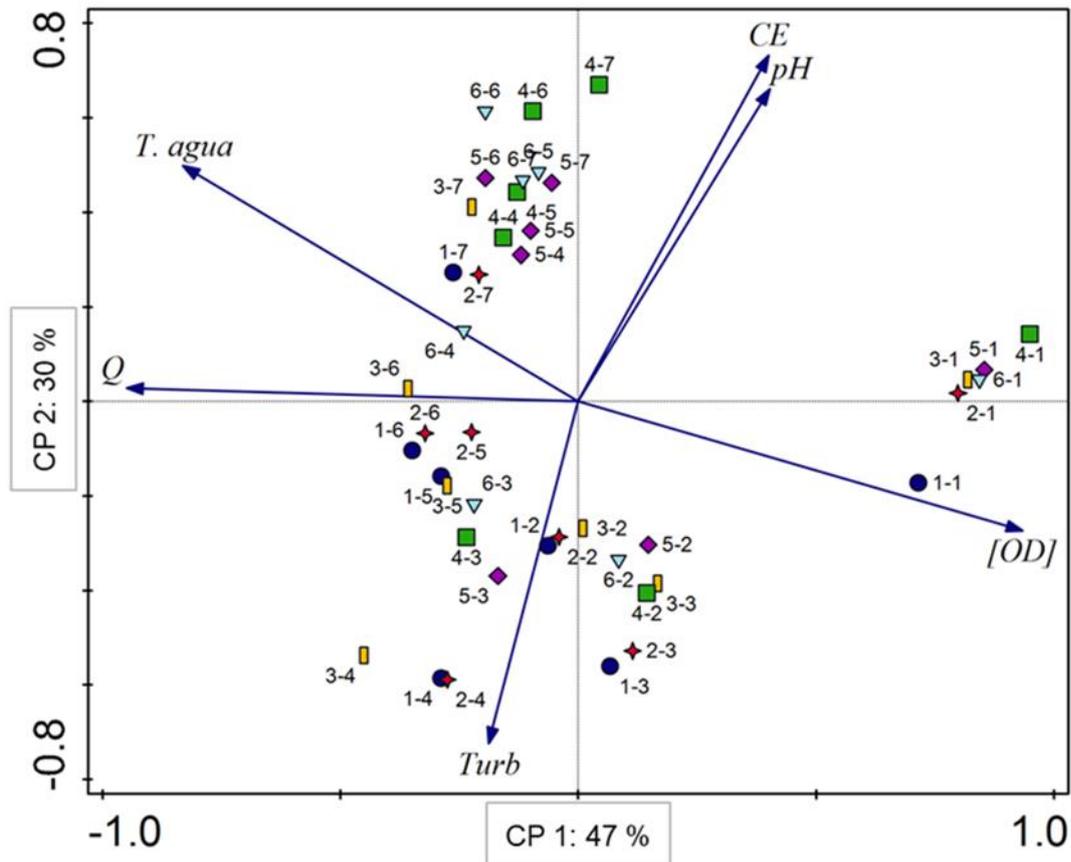
Figura 2. Ordenamiento de los sitios de acuerdo al ACP, basado en las variables analizadas en los seis sitios del CPRAV durante el período septiembre 2019 – marzo 2020. El primer número indica el sitio (1 a 6), y el segundo, indica el muestreo (1 a 7).

El primer eje (CP1) captura el 47 % de la variación de los datos, e indica un primer gradiente formado por la variación en los valores de Q, T° agua y [OD], mayores valores de las dos primeras variables se corresponden con las menores [OD]. En tanto que, el segundo eje (CP2) explica el 30 % de la variación de los datos y evidencia un segundo gradiente regido por los valores de pH, CE y turbidez, mayores valores de turbidez se corresponden con menores valores de CE y pH. En la Fig. 2 se puede ver que, a excepción del primer muestreo, los sitios se ordenan principalmente en función del gradiente marcado por el CP2, y una leve variación en función del gradiente del CP1. Los sitios localizados en las tres primeras progresivas (1, 2 y 3), mostraron estar más influenciados por los mayores valores de turbidez, y con el avance en las progresivas (sitios 4, 5 y 6) adquirieron relevancia los mayores valores de pH y CE. El primer muestreo se diferenció claramente de los seis muestreos restantes, con las menores temperaturas, menor caudal y las mayores concentraciones de OD, con una insignificante influencia de las variables del CP2.

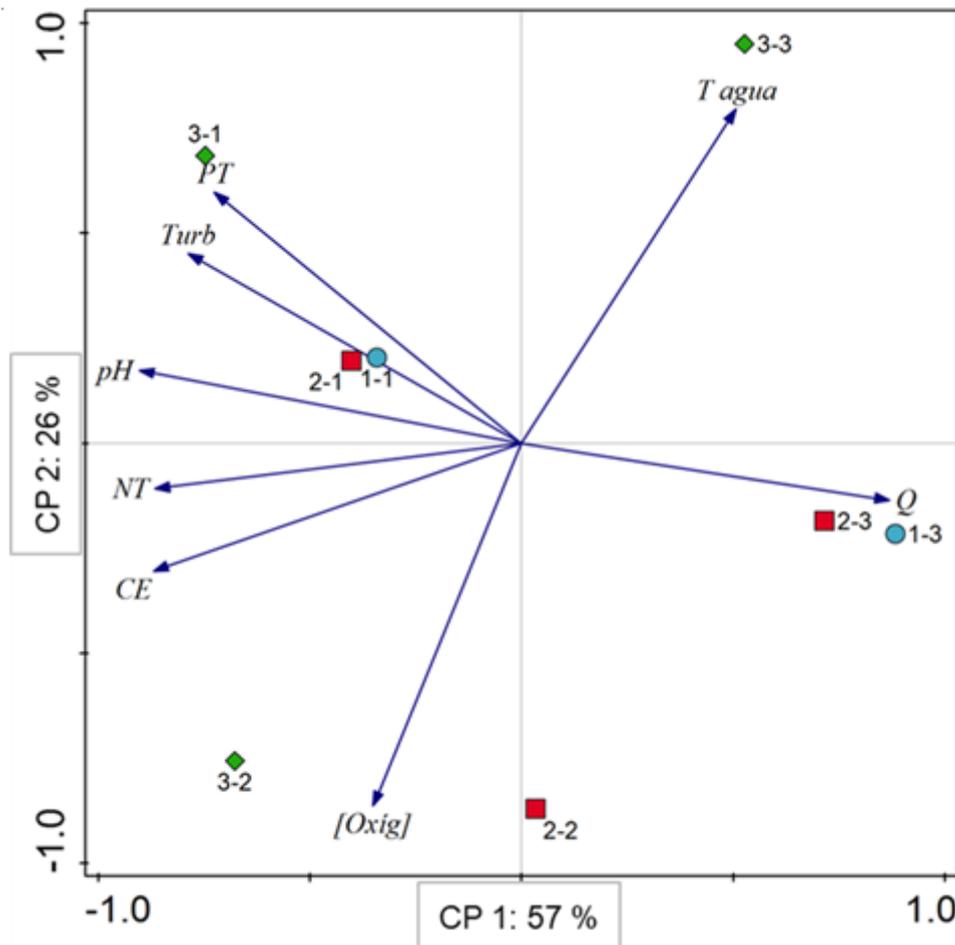
Figura 3. Ordenamiento de los sitios de acuerdo al ACP, basado en las variables analizadas en los tres primeros sitios del CPRAV durante el período septiembre 2019 – marzo 2020. El primer número indica el sitio (1 a 3), y el segundo, indica el muestreo (1 a 3).

En este diagrama los sitios evaluados se ordenan más claramente en función del momento del muestreo y no tanto por la ubicación de los sitios. Esto evidencia que, al menos en las tres primeras progresivas, las condiciones del CPRAV fueron muy similares a lo largo de su recorrido, variando simultáneamente en función de las variables dominantes en cada momento. En el muestreo indicado como 1 en la Figura 3, realizado el 26/09/19, predominaron las condiciones de mayores concentraciones de nutrientes (especialmente PT), turbidez, pH y CE, y el menor valor de Q. En el muestreo indicado como 2 en la Figura 3 (15/10/19) predominaron las mayores concentraciones de OD y menores temperaturas del agua. Mientras que en el muestreo 3 (06/11/19) prevaleció la condición de mayores caudales, menores concentraciones de nutrientes y turbidez en las dos primeras progresivas (Km 4,5 y

Km 18), mientras que en el sitio 3 (progresiva Km 33) con un ordenamiento diferente, predominaron la mayor temperatura y menor concentración de OD.

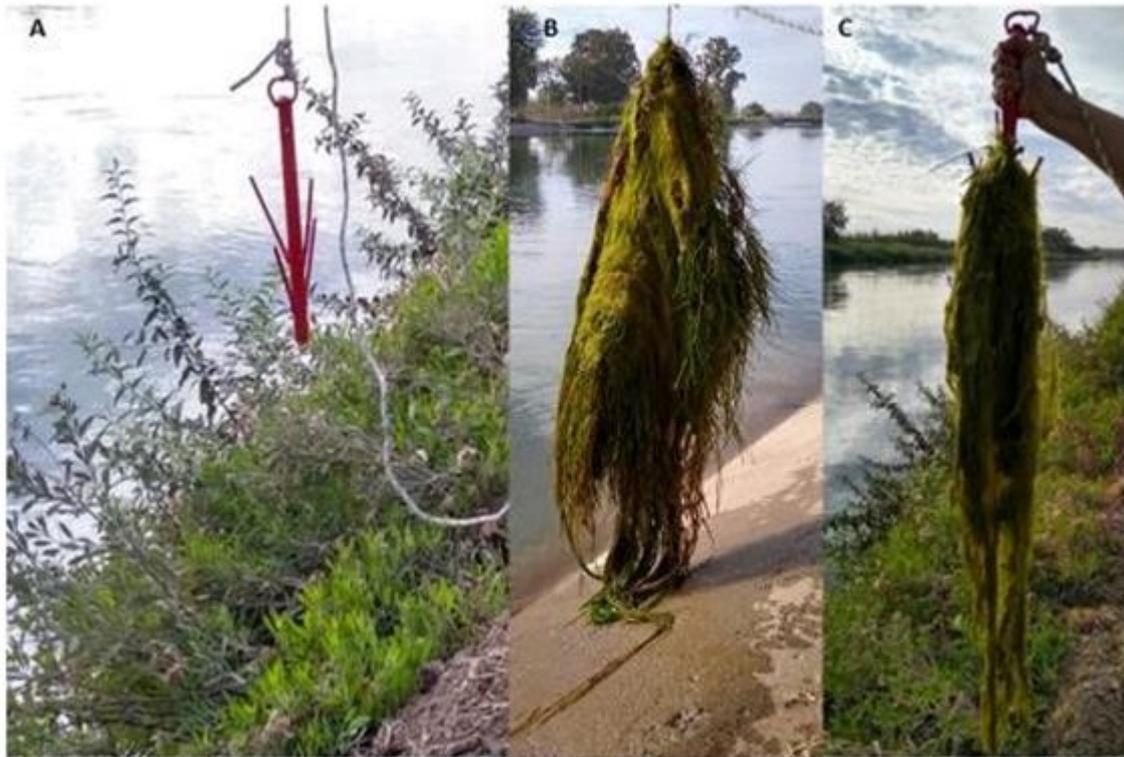
*Figura 4. A. Dispositivo, B. recolección en zonas revestidas, C. recolección en zonas sin revestir.*

Finalmente, para el muestreo se utilizó un implemento fabricado en INTA IPAF teniendo en cuenta otros dispositivos similares utilizados para muestrear macrófitas enraizadas en lagos y lagunas (Weyl & Coetzee, 2013). En este caso se construyó una especie de ancla de hierro que permitiera el peso necesario para alcanzar el fondo del canal. El mismo se encuentra unido a una cuerda y se realizan los lanzamientos desde la orilla o los puentes en las diferentes zonas de muestreo (figura 1). En el mes de marzo se seleccionaron 18 puntos a lo largo del canal, correspondientes a sectores con y sin revestimiento (cuadro 1). En cada punto de muestreo se arrojó al agua el dispositivo 3 veces, y se recolectó todo el material que quedaba atrapado en el mismo en bolsas rotuladas. Cuando se encontraba un puente en el sitio, las muestras se tomaban del centro y próximo a los bordes.

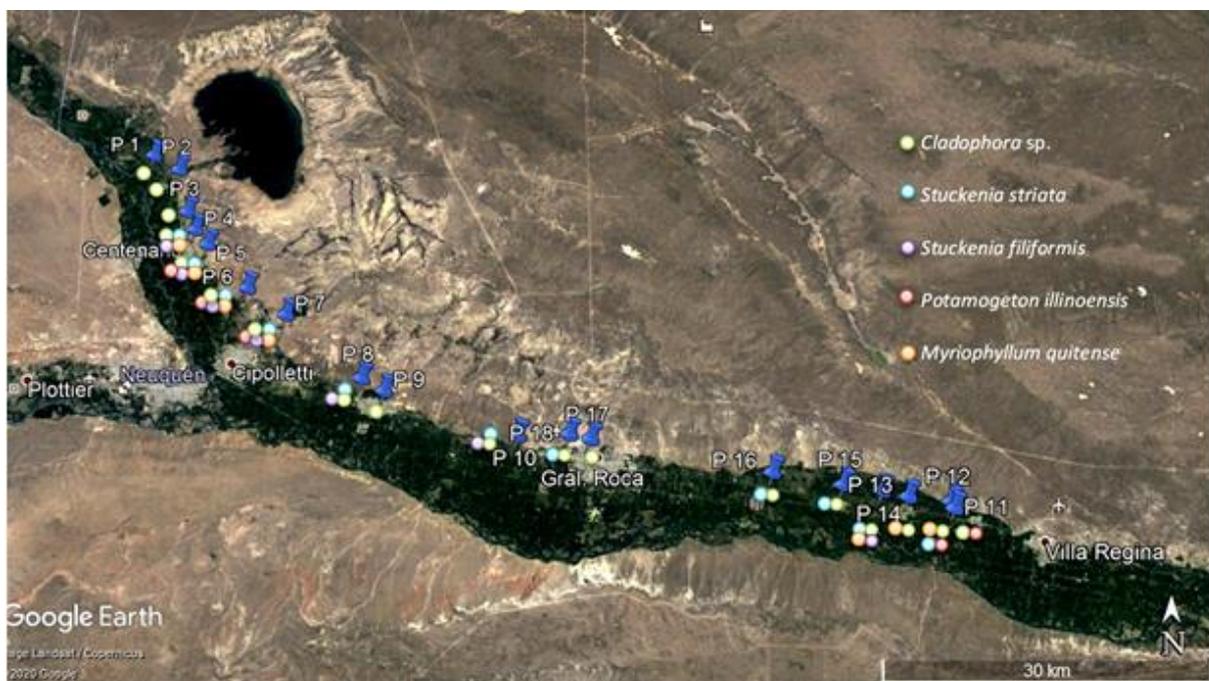
Figura 5. Localización de los puntos de muestreo en el mapa y especies relevadas.

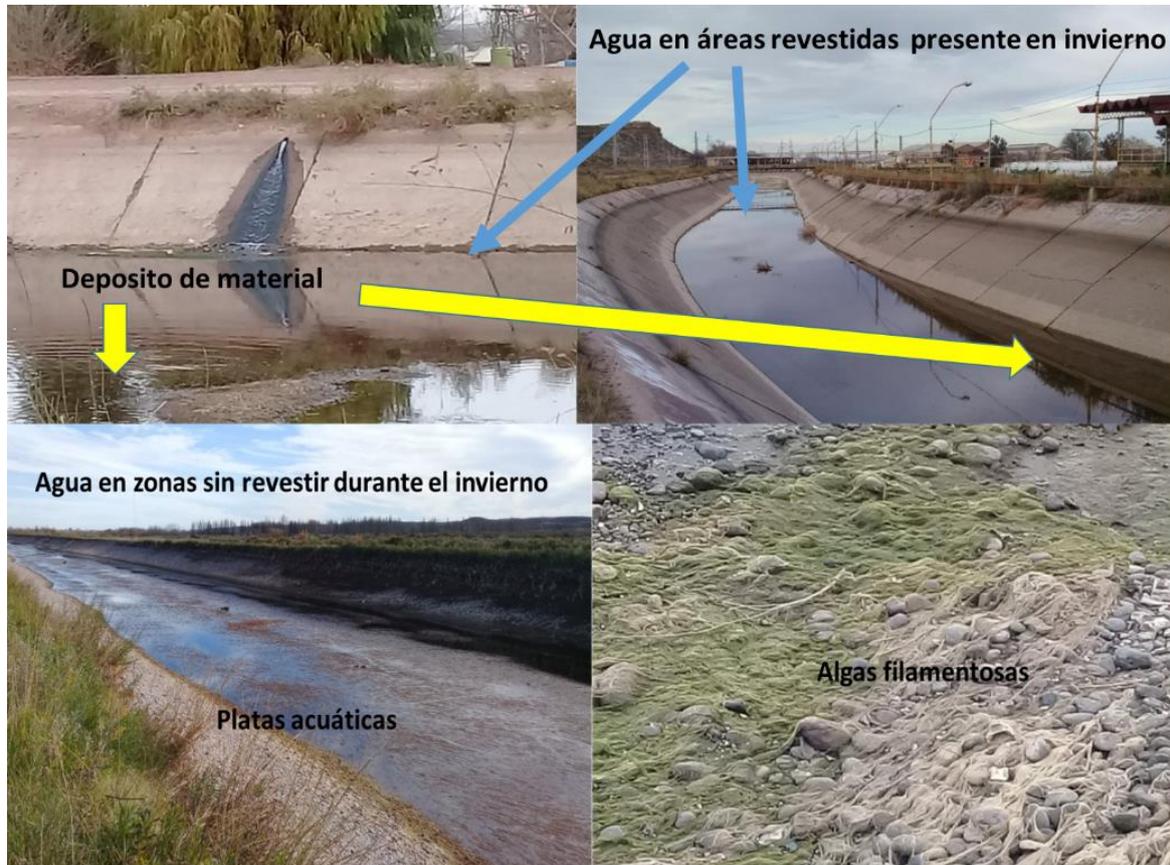
Figura 7. Imágenes del recorrido del canal en los meses de invierno.

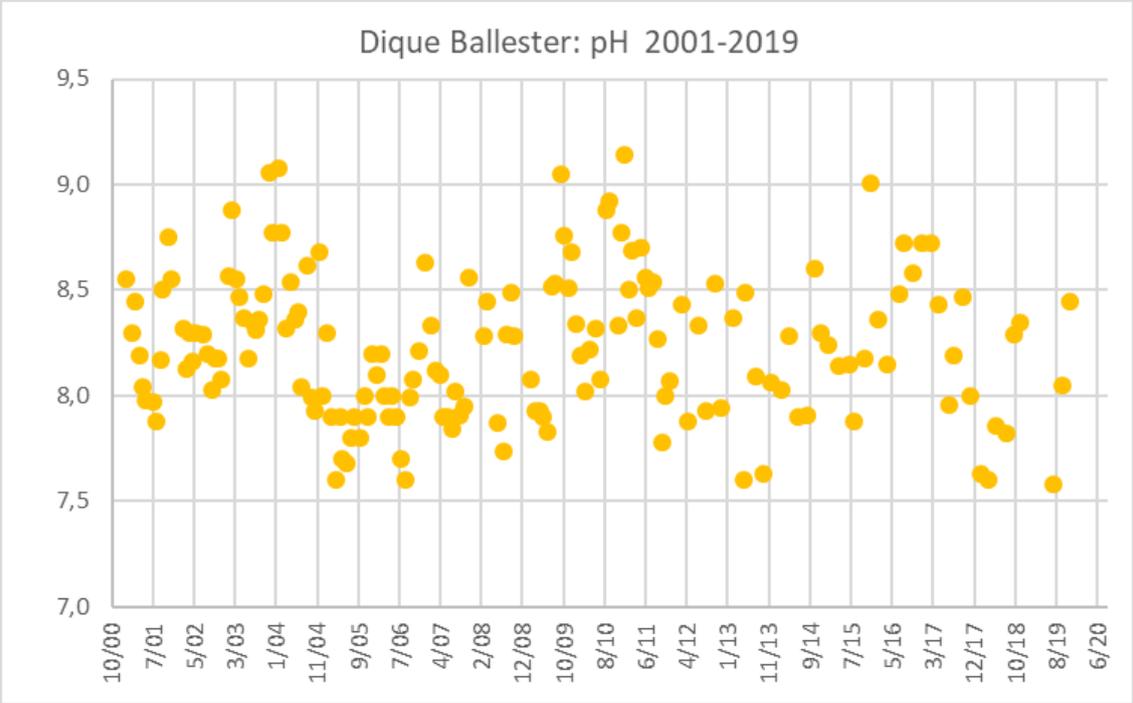
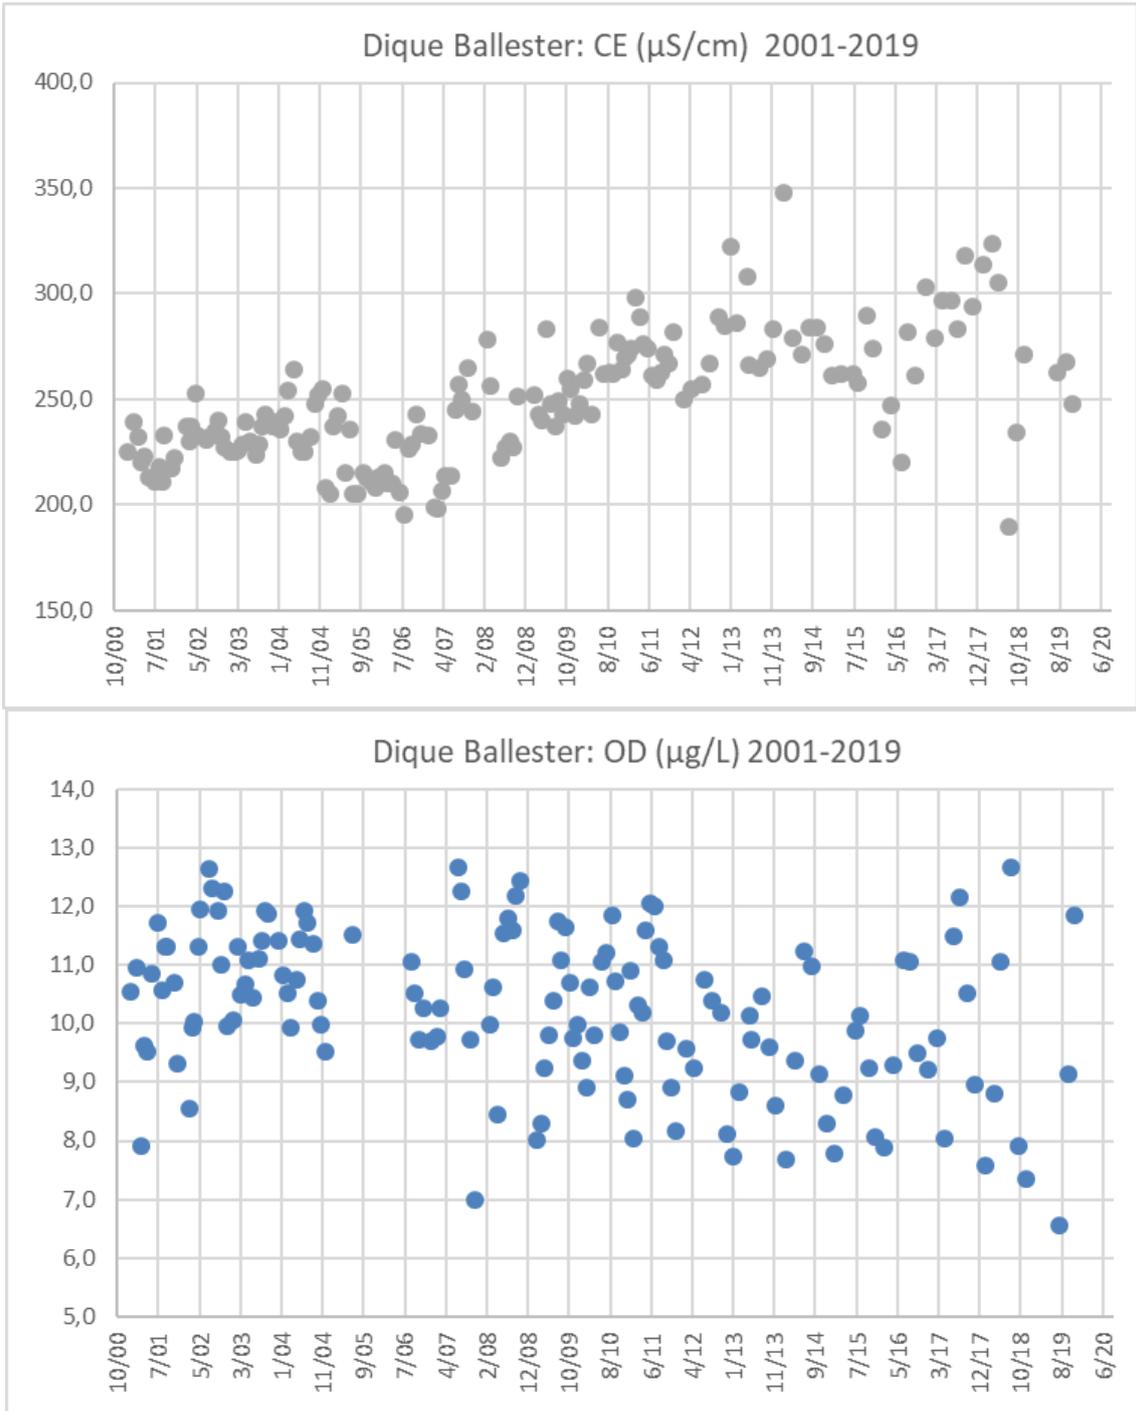
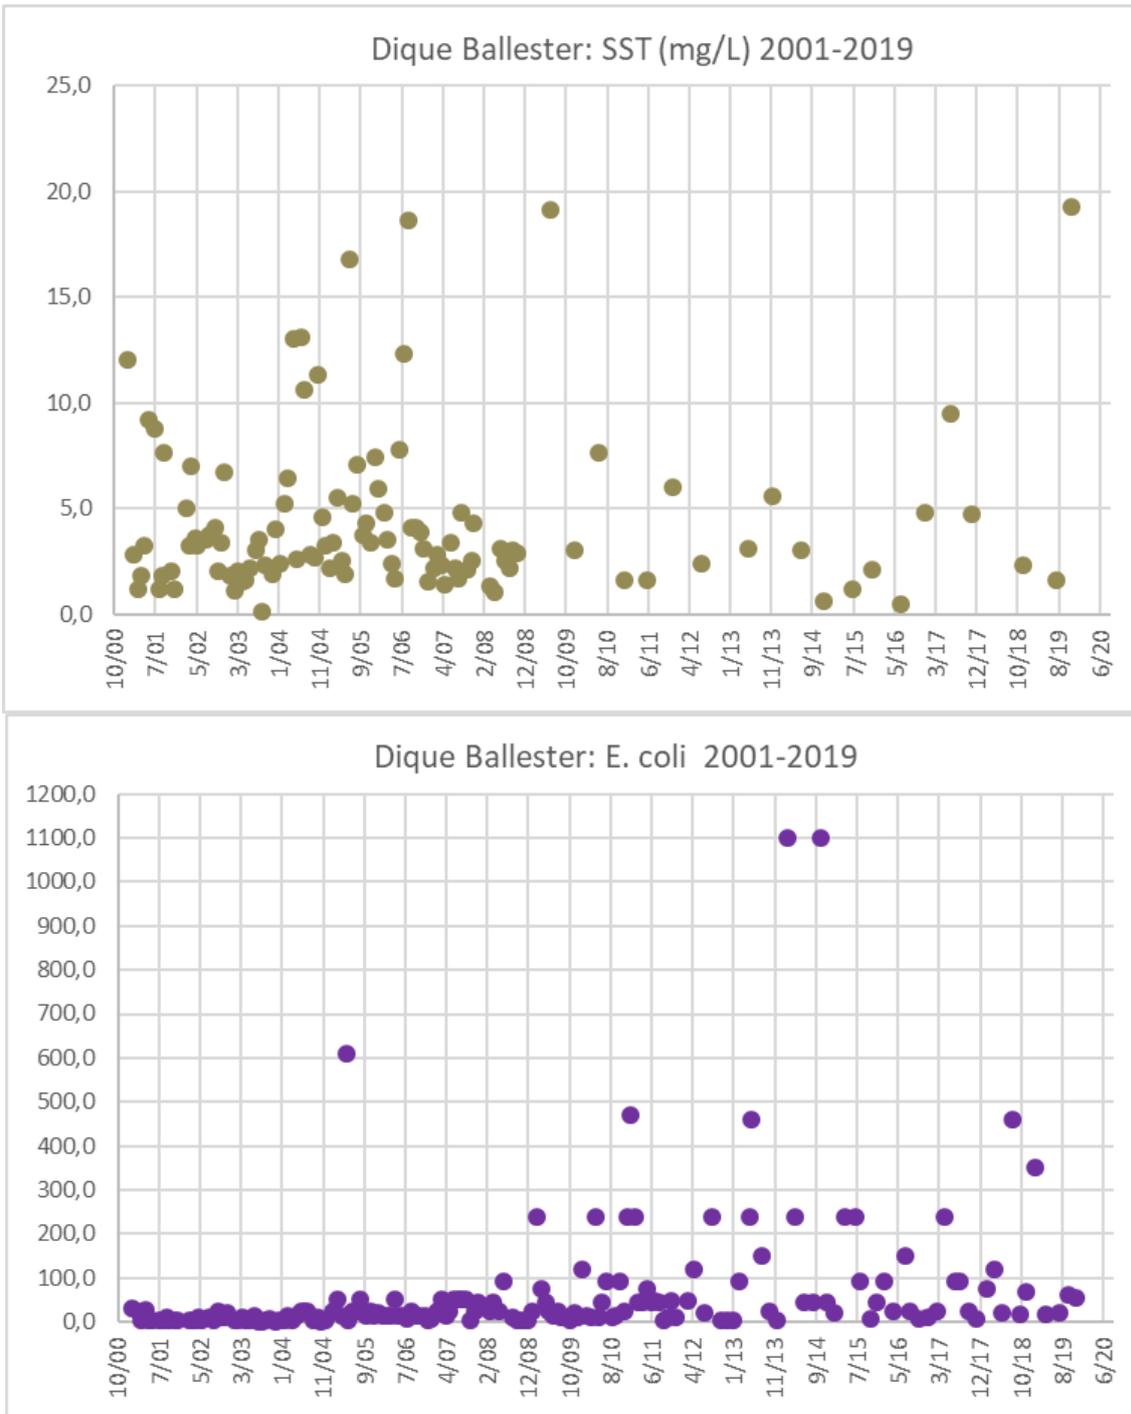
A continuación, se presentan los gráficos de los registros históricos (2001 – 2019) en el sitio de referencia de la AIC, localizado sobre el río Neuquén, aguas abajo del Dique Ballester.

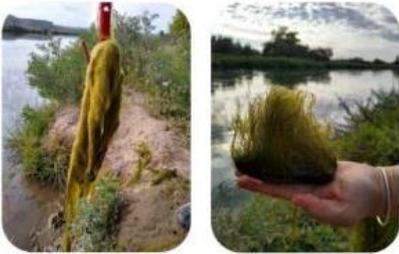
<p style="text-align: center;">Extracción con gancho del fondo del canal sin revestir y de piedras en la orilla. Fuente: Elaboración propia en base a muestreo 2020</p>
