Cosecha directa de colza en pie (Ciclo agrícola 2021-22)

Behr E.
Instituto Nacional de Tecnología Agropecuaria (INTA),
Estación Experimental Agropecuaria Paraná,
AER Crespo

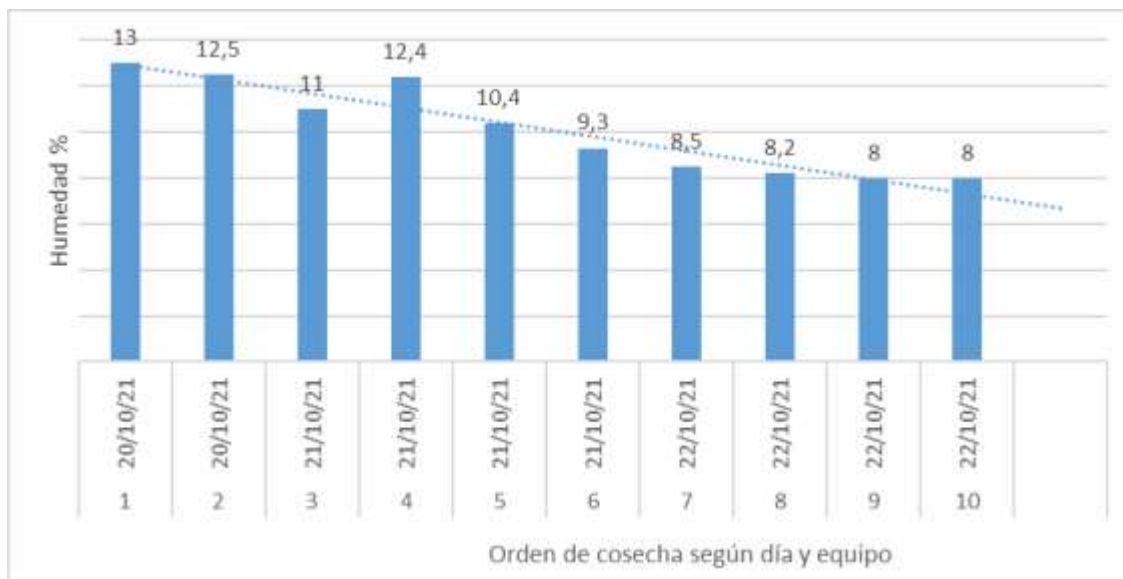
Figura 1: Equipos entregados por fecha con su respectiva humedad.

La figura 1 muestra como descendió la humedad del grano durante la cosecha del lote a través de los equipos de colza entregados en acopio. Muy probablemente las pérdidas de cosecha al inicio de la misma debieron haber sido inferiores, dado que estas aumentan a partir de humedades de grano inferiores a 10-11% (Cencig y Villar, 2013; Coll *et al*, 2008)

En ambas situaciones el contratista manifestaba cierta disconformidad por el momento de cosecha, argumentando que el cultivo estaba aún verde. Sin embargo, esto se contrapone con la humedad de recibo que se tomó en el acopio. En la situación 1 el primer camión ingresó con 13% y apenas 2 días más tarde la humedad descendió a 8 %. Período durante el cual las temperaturas máximas fueron de alrededor de 32°C y las humedades relativas mínimas de 25%, según datos tomados de la estación meteorológica de la Bolsa de cereales de Entre Ríos, ubicada en Rincón del Doll.

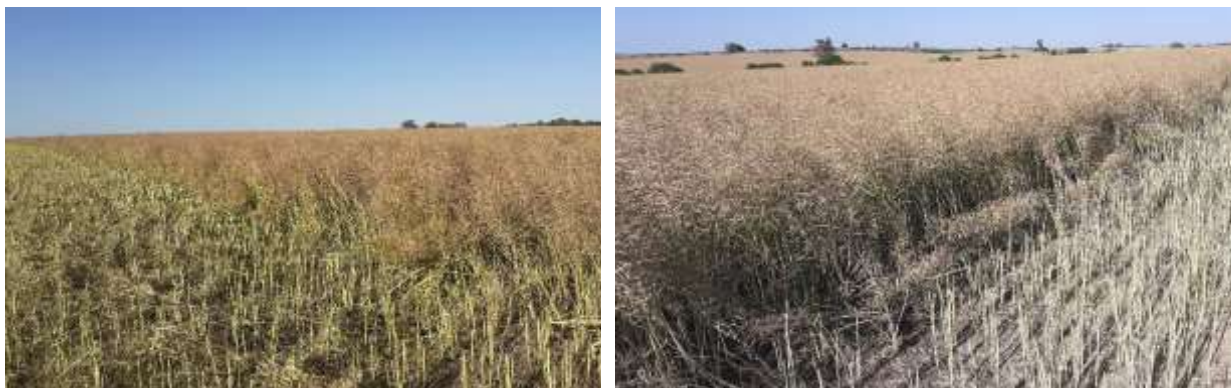
Figura 2: Estado del cultivo al momento de cosecha con granos sueltos en silicuas superiores situación 1 (izquierda) y situación 2 (derecha).

En la figura 2 se puede ver el estado del cultivo al momento de cosecha. La imagen de la derecha muestra un cultivo uniforme en tanto la imagen de la izquierda muestra algunas irregularidades en el desarrollo del cultivo.

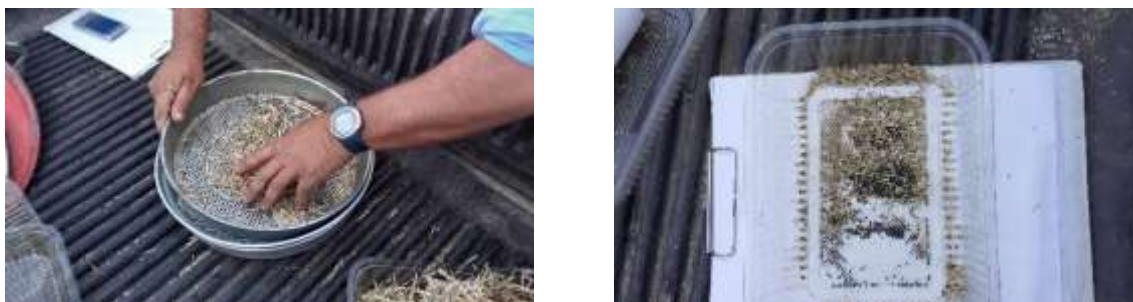
Figura 3: Tamizado de muestras para separar los granos (izquierda), muestra recolectada debajo del tamiz (derecha).

Para la determinación de pérdidas de cosecha de colza es conveniente recurrir al empleo de zarandas para separar con mayor seguridad el grano (figura3).

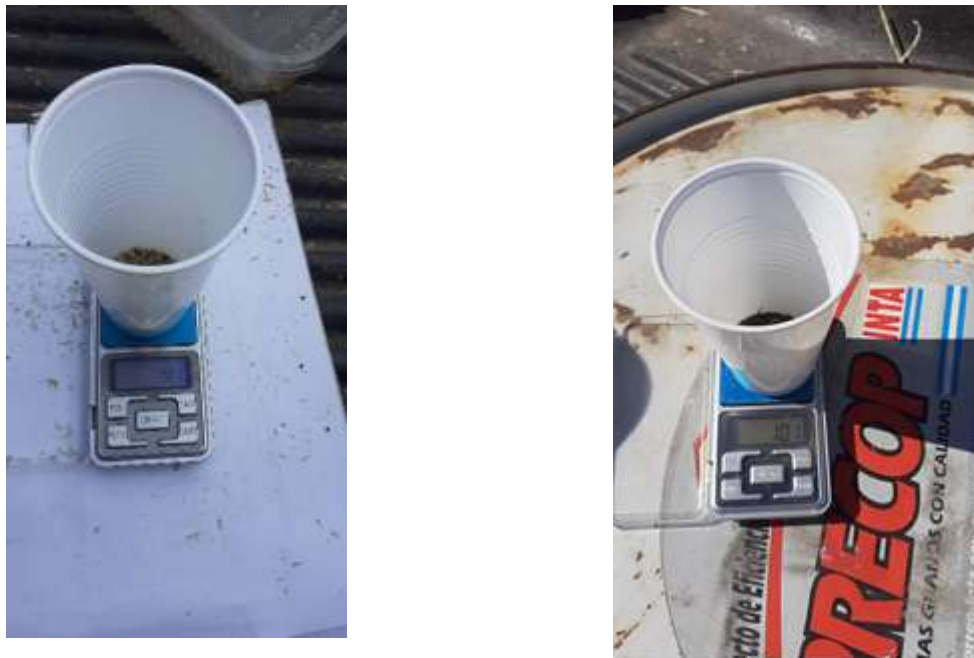
Figura 4: Pesaje de pérdidas en plataforma situación 1 (izquierda) y situación 2 (derecha).

En la figura 4 se demuestra la forma de cuantificar las pérdidas por gravimetría, con balanza de precisión 0,1 g. Muestras obtenidas de plataforma.

Los resultados obtenidos fueron 150 kg ha⁻¹ de plataforma más 41 kg ha⁻¹ perdidos por cola. Las pérdidas totales de cosecha de 191 kg ha⁻¹. La humedad del grano al momento de las determinaciones fue de 8,5%.

Las primeras determinaciones realizadas mostraban pérdidas de 100 kg ha⁻¹ de plataforma y 150 kg ha⁻¹ de cola. Se procedió a aumentar la agresividad de trilla cerrando un poco más el cóncavo, con lo cual se consiguió trillar mejor las silicuas amarillas que anteriormente pasaban de largo. También se abrió el zarandón llevándolo a 13 mm. Luego de estas regulaciones las pérdidas por cola fueron de 90 kg ha⁻¹ y las pérdidas totales de cosecha de 190 kg ha⁻¹ (Humedad del grano 8,5%). Dichas regulaciones permitieron recuperar 60 kg ha⁻¹.
