Informe Técnico

Relevamiento y propuestas de mejoras para sistemas de abastecimiento hídrico en Campos Ganaderos

Pereyra; Diego; Ernesto Pelliza; Daniel Vera - INTA EEA La Rioja.

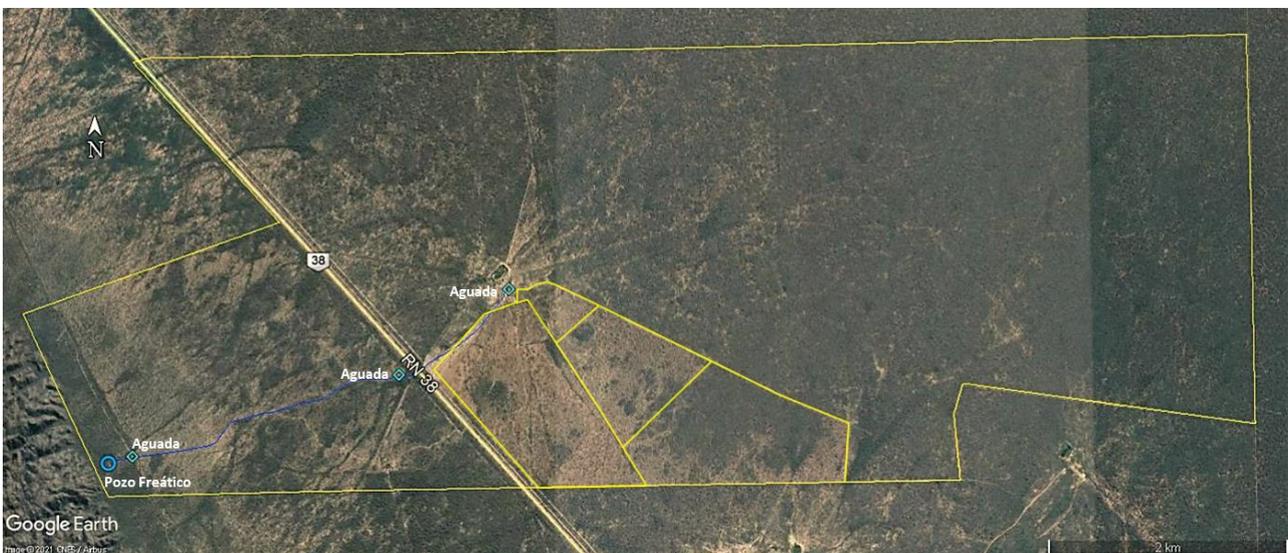
Figura 1: Croquis Campo Ganadero “La Purísima”, provincia de La Rioja, se detallan ubicación de pozo freático, aguadas y cañería de distribución de agua hasta el casco.

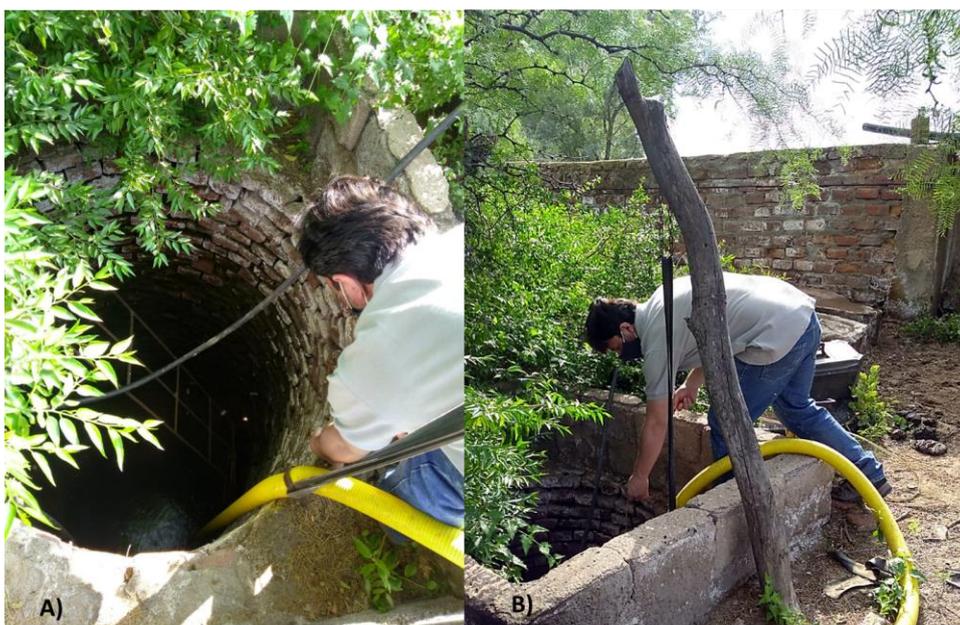
Inicialmente se realizó diagnóstico a la captación freática y la infraestructura hídrica existente. Se corroboró utilizando un diámetro efectivo del pozo de 1,33 m y una profundidad total en la excavación de -7,70 m. El revestimiento de las paredes, con mampostería de ladrillo, se extiende a los -6 m de profundidad y hasta su tramo final se intercala la excavación en el basamento rocoso con fijaciones de concreto. Posee brocal de 0,40 m de altura construido en mampostería de block de concreto. La captación no posee recubrimiento superior (tapa de seguridad). Imagen 2A y 2B.

Imagen 2A y 2B: La imagen representa el pozo de agua del establecimiento La Purísima, se observan paredes de ladrillos, brocal sin tapa y personal técnico realizando mediciones.

*- Componente de captación: Los principales puntos a considerar en acondicionamientos para la captación, están relacionados con el encamisado, brocal, tapas del pozo y perímetro de protección. Se observó deterioro en el material de unión de la mampostería, por ende, es recomendable su relleno para evitar posibles desprendimientos. En cuanto al brocal, por cuestiones de seguridad para el personal del establecimiento, debe incrementarse su altura a 0,80 m. Asimismo, considerando que en las inmediaciones a la captación circula ganado, es imperante en conjunto, realizar perímetro de protección de pozo (zona operacional) e instalar tapa para evitar principalmente accidentes con el ganado, el ingreso de materiales del ambiente circundante, como así también el establecimiento de colonias de murciélagos que pudieran comprometer la calidad del recurso y la sanidad del rodeo. La tapa de cobertura debe permitir el ingreso eventual de operarios para mantenimiento de sistema de bombeo y efectuar limpiezas de la explotación.

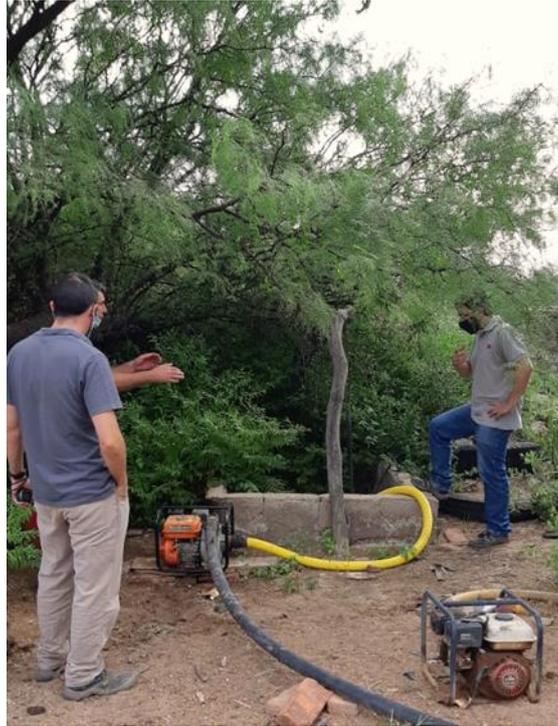
La extracción actualmente se realiza con “motobomba” K50H 208 cc. de Kushiro. Su potencia máxima es de 7 hp con caudal máximo de extracción de 30 m³/h. Tanto salida y entrada de la bomba poseen un diámetro de 2 pulgadas, imagen 3.

Imagen 3: Productor y personal técnico próximos al pozo freático, se distinguen motobomba para la extracción de agua.

*- Componente de extracción: La motobomba que dispone el productor posee gran capacidad y cumple de sobre manera con los requerimientos productivos. Se plantea como posibilidad a contemplar en el análisis de factibilidad de mejoras, optimizar el sistema de extracción con la implementación de equipo de bombeo fotovoltaico. Esta optimización se fundamenta en los beneficios de automatizar el componente de extracción que se reflejaran en la reducción de viajes a la captación casi en su totalidad (solo mantenimientos periódicos) como así también en los gastos inferidos por funcionamiento de la motobomba.

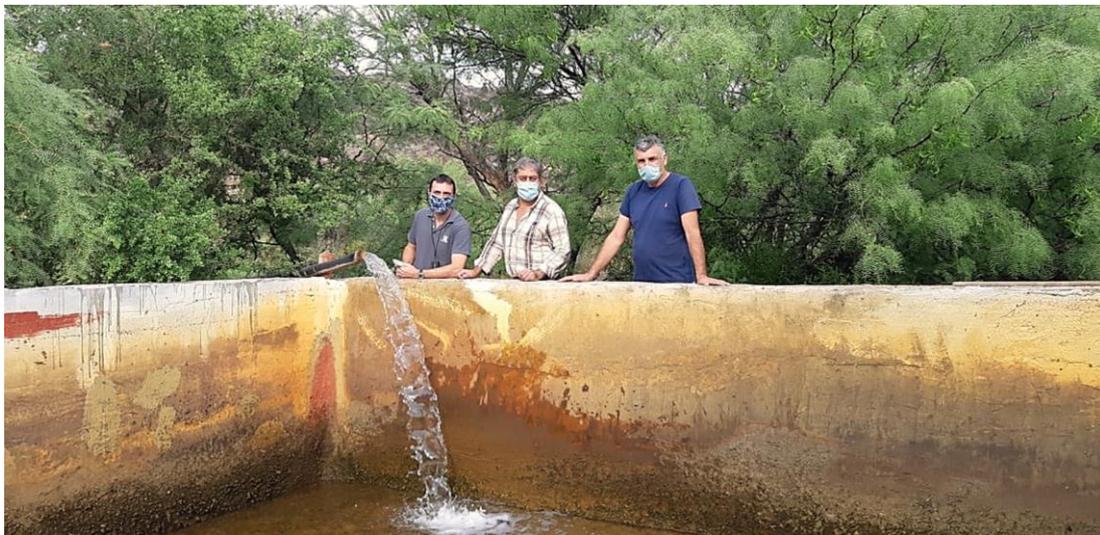
Los volúmenes extraídos son vertidos para su almacenamiento en reservorio construido con mampostería de ladrillo en forma rectangular, imagen 4. Su interior se encuentra cubierto con mortero (cal, cemento y arena fina) y revestido con membrana líquida para su impermeabilización. Se determinó que el mismo posee una capacidad de acopio de 27 m³.

Imagen 4: Pileta de almacenamiento hídrico de 27 m³ campo ganadero “La Purísima”, distinguen en la imagen al productor junto a técnicos.

*- Componente de almacenamiento: El almacenamiento actual cumple con los requerimientos de manera parcial. En tal sentido y relacionado al componente de extracción es propicio la disposición de un depósito de mayor capacidad, que mínimamente duplique al actual, esto permitirá

dar mayor seguridad al suministro por eventuales inconveniente en el sistema y la frecuencia de visitas a la captación para realizar el bombeo se reducirían considerablemente.

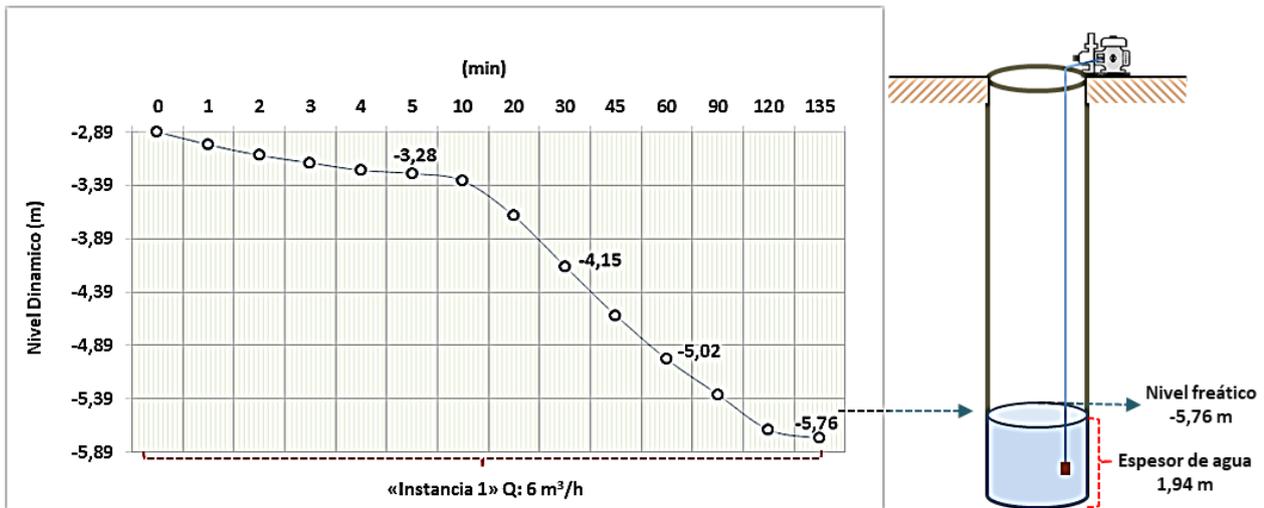
La variación del nivel del agua freática durante el proceso de bombeo en la "Instancia 1" puede observarse en el gráfico 1. La máxima depresión acumulada del nivel dinámico fue de 2,87 m determinado un espesor de agua en la captación de 1,94 m transcurridos 135 minutos de bombeo. Asimismo, se alcanza en este intervalo una profundidad de -5,76 m donde se observa una leve estabilización.

Gráfico 1: Dinámica del nivel del agua (*instancia 1 "depresión vs tiempo"*) en ensayos de bombeo a caudal variable en captación freática tradicional Campo Ganadero "La Purísima" provincia de La Rioja.

La captación freática del establecimiento, responde al de tipo tradicional en cuanto a sus formas constructivas y en rendimiento a las características propias de explotaciones asociadas a sectores periserranos. Considerando el caudal logrado (6,32 m³/h) y la marcha del nivel dinámico en la “*Instancia 1*” (135 min. de bombeo) se puede concluir que el desempeño es excelente. Aun cuando se ejerció presión aumentando el caudal de extracción, (12 m³/h) “*Instancia 2*”, desde lo cuantitativo su respuesta fue aceptable. No obstante, desde lo cualitativo presentó ciertas restricciones, al observarse un incremento en la concentración salina del agua (“*Instancia 1*”= 2.20 g sal/l vs “*instancia 2*”= 3,18 g sal/l). Si bien estos valores de salinidad definen la calidad del agua como “buena” para la ganadería de cría (Bavera, G. 2011), es aconsejable mantener la extracción en un caudal no mayor a los 6 m³/h a efectos de no salinizar la explotación.

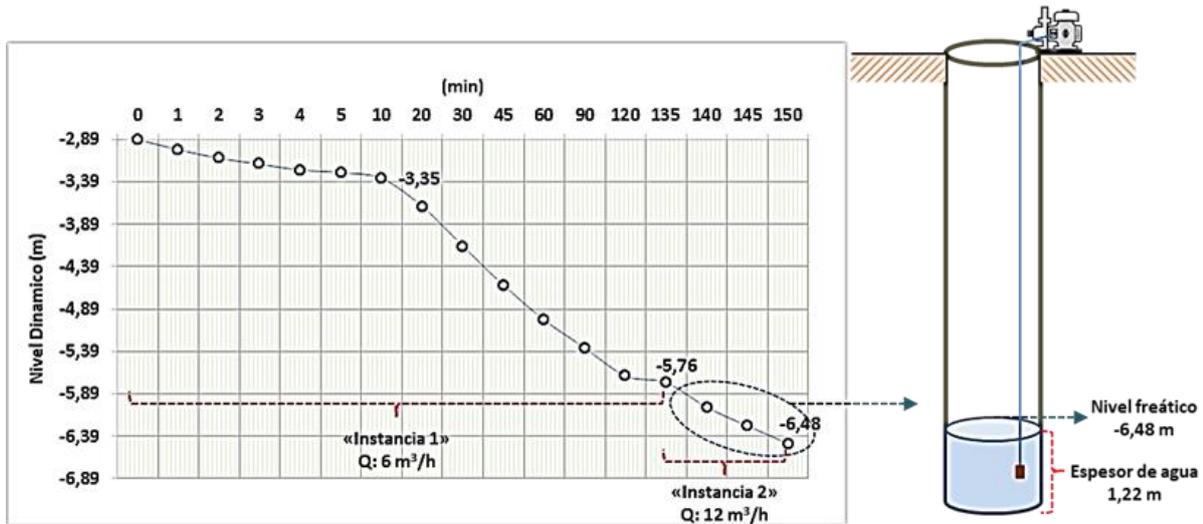
En el gráfico 2, se distingue la dinámica del nivel freático para las dos instancias de análisis definidas.

Es evidente que al incrementarse el caudal de extracción el nivel del agua se profundiza abruptamente. La depresión acumulada fue de 0,72 m en este último tramo de análisis, totalizando en las dos instancias un abatimiento de 3,59 m. lo cual define en el pozo valores absolutos de espesor de agua de 1,22 m. y profundidad de nivel de -6,48 m.

En cuanto a la concentración de sales los valores registrados fueron de 4975 $\mu\text{S}/\text{cm}$ denotando un incremento de la salinidad del agua próximo al 45% con respecto a los valores iniciales.

Gráfico 2: Dinámica del nivel del agua (*instancia 2 “depresión vs tiempo”*) en ensayos de bombeo a caudal variable en captación freática tradicional Campo Ganadero “La Purísima” provincia de La Rioja.

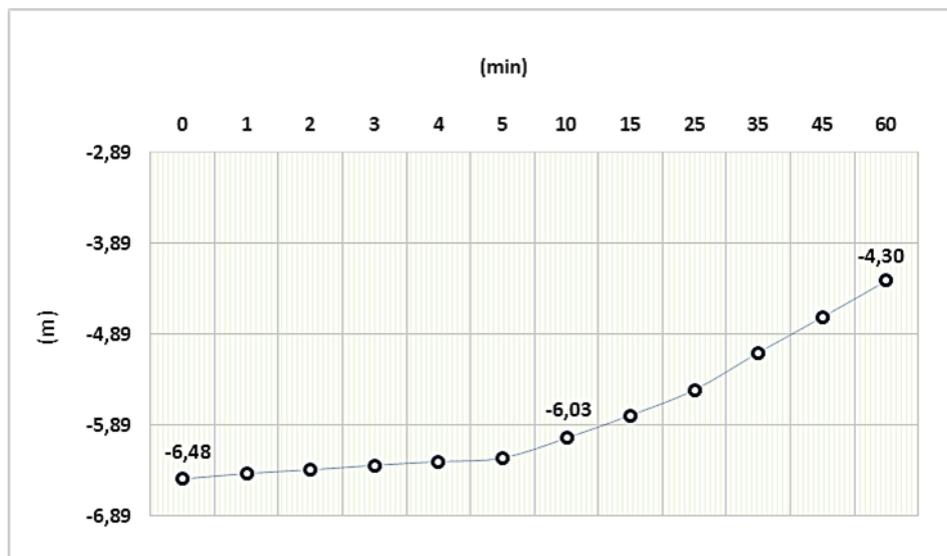
A fin de visualizar en forma más detallada la marcha del sistema, culminada la extracción, se registró durante 60 minutos a intervalos variables la recuperación de niveles del agua en la explotación, gráfico 3.

Gráfico 3: Dinámica del nivel del agua (*instancia 2 “recuperación vs tiempo”*) en ensayos de bombeo a caudal variable en captación freática tradicional Campo Ganadero “La Purísima” provincia de La Rioja.

El máximo ascenso que se produjo a partir del cese del bombeo fue de 2,18 m., esto representa una recuperación del 60% del caudal extraído. Con estos valores puede inferirse que la zona de captación presenta un buen grado de desarrollo y conductibilidad hidráulica.

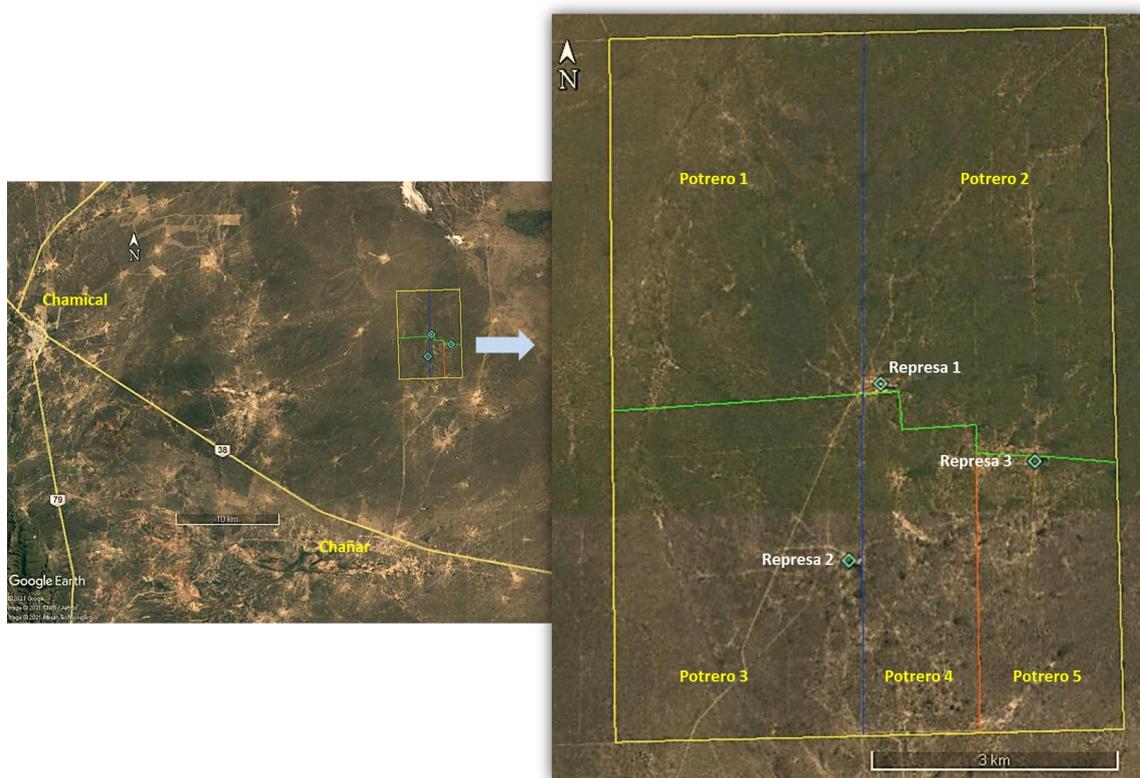
La Montonera se ubica en el Dpto. Gral. Belgrano, provincia de La Rioja, distante a 15 km de la localidad de Chañar sobre camino rural y a 55 km de la Ciudad de Chamental sobre RN N° (38 30°22'8.97"S - 65°54'59.20"O). Tiene una superficie de 5500 ha. Con 150 vientres vacunos en existencia. Posee cierre perimetral en buenas condiciones y divisiones internas que definen 5 potreros, dos en extremo norte de (P1:1658 ha) y (P2:1450 ha) y tres en extremo sur, (P3:1262 ha), (P4: 582 ha) y (P5:548 ha). El establecimiento posee tres represas con capacidad de almacenamiento y eficiencia variable. Los cuadros superiores son abastecidos en la actualidad con la represa 1, mientras que los potreros inferiores tienen como punto de suministro las represas 2 y 3, figura 5.

La problemática identificada y evidenciada por el productor, es principalmente de abastecimiento en el sector superior del campo (potreros 1 y 2). La represa central del campo (represa 1), tiene serios inconvenientes de pérdidas por infiltración quedando sin agua entre los meses de mayo - junio, ocasionando que el productor deba trasladar el ganado a campos auxiliares en esta época por falta de agua, mal vender porcentaje de su capital productivo y/o forzar el sector inferior del campo. A lo cual debe sumarse la subutilización forrajera del sector superior del establecimiento, en el mismo, las distancias máximas a la aguada tanto en potrero 1 y 2 superan los 5 km.

Figura 5: Ubicación Campo Ganadero “La Montonera”, provincia de La Rioja,

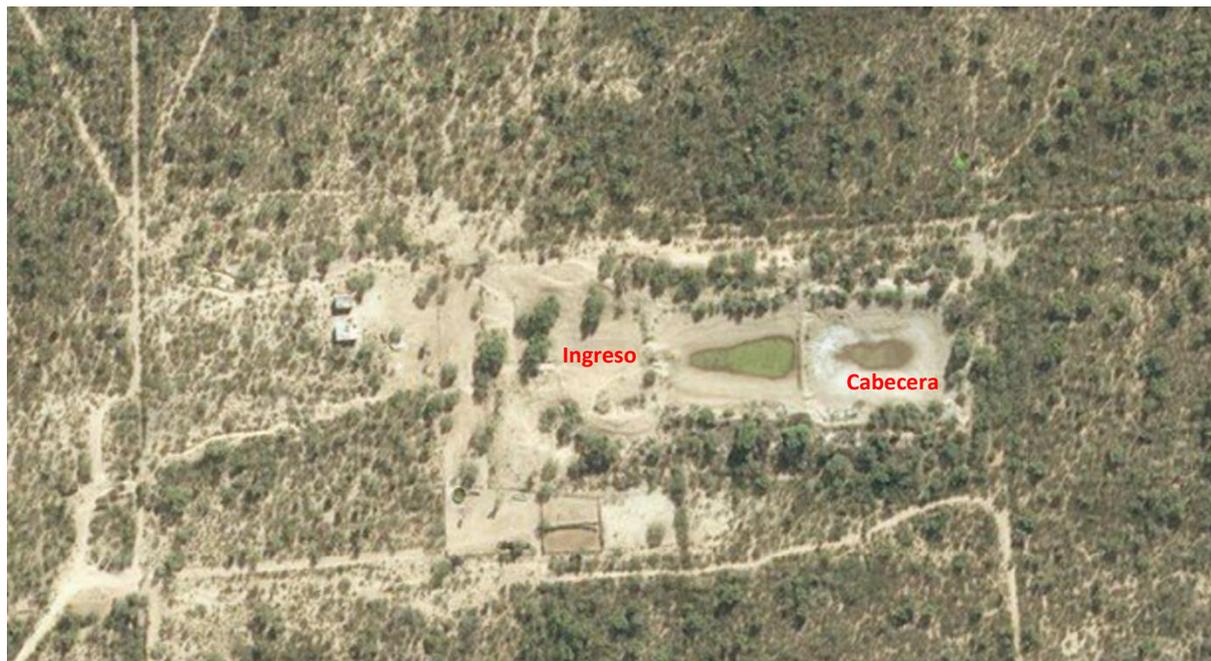
El productor ha realizado múltiples intervenciones a efectos de sobre llevar la situación de pérdidas de agua por infiltración en la represa 1, entre estas, podemos mencionar la división del reservorio mediante construcción de un bordo en el sector central, debido a que las mayores pérdidas se originan en la zona de cabecera. Esta acción le permite al productor mantener agua por un tiempo más en el sector de ingreso a la represa. También realizó extracción de material fino del “desarenador” y lo dispuso en el sector de cabecera sin lograr el efecto de impermeabilizante que buscaba, figura 6.

Figura 6: Detalles del reservorio central de agua de escorrentías pluviales (represa 1), campo ganadero “La Montonera”, provincia de La Rioja.

La represa 1, en sus dimensiones determina un volumen de almacenamiento total próximo a los 14.200 m³. En el sector de cabecera presenta estratos edáficos subsuperficiales con intercalación de carbonato de calcio, lo cual serian determinantes de una alta infiltración en este sector del reservorio.

Como punto de partida es necesario realizar determinaciones de infiltración global en el sector de cabecera mediante ensayos de infiltración de anillo simple (Pereyra, D.; Pelliza E. 2019). Una vez logrado el perfil de infiltración, se plantea tratar el suelo con el agregado de bentonita sódica. La tasa de aplicación aconsejable a seguir es la expresada por Basan Nickisch, M. 2016; Vitale, P. 2017 (razón de 8 kg por metro cuadrado). Esta tasa equivale a una relación de 5 a 10 % en peso del suelo involucrado.

- Remoción de material del fondo: Mediante tractor y pala de arrastre, es propicio realizar remoción entre 30 a 40 cm de suelo, a los efectos de extraer el material depositado por el

productor y a su vez realizar un escarificado del fondo con un espesor de suelo variable entre 10 y 15 cm desde la cota de fondo establecida.

- Aplicación de material impermeabilizante: Se recomienda aplicación manual de la tasa establecida. Con el material ya dispuesto se debe preceder a la mezcla de la bentonita con el suelo, mediante rastra de discos. En esta instancia es central aplicar riego a fin de lograr la mayor aglutinación de la mezcla. Para esta tarea son recomendables pasadas con equipo de arrastre, rodillos con pata de cabra, para obtener una adecuada compactación. Una vez lograda la aplicación se deben definir punto de monitoreo de infiltración con el objetivo de verificar el efecto del tratamiento.

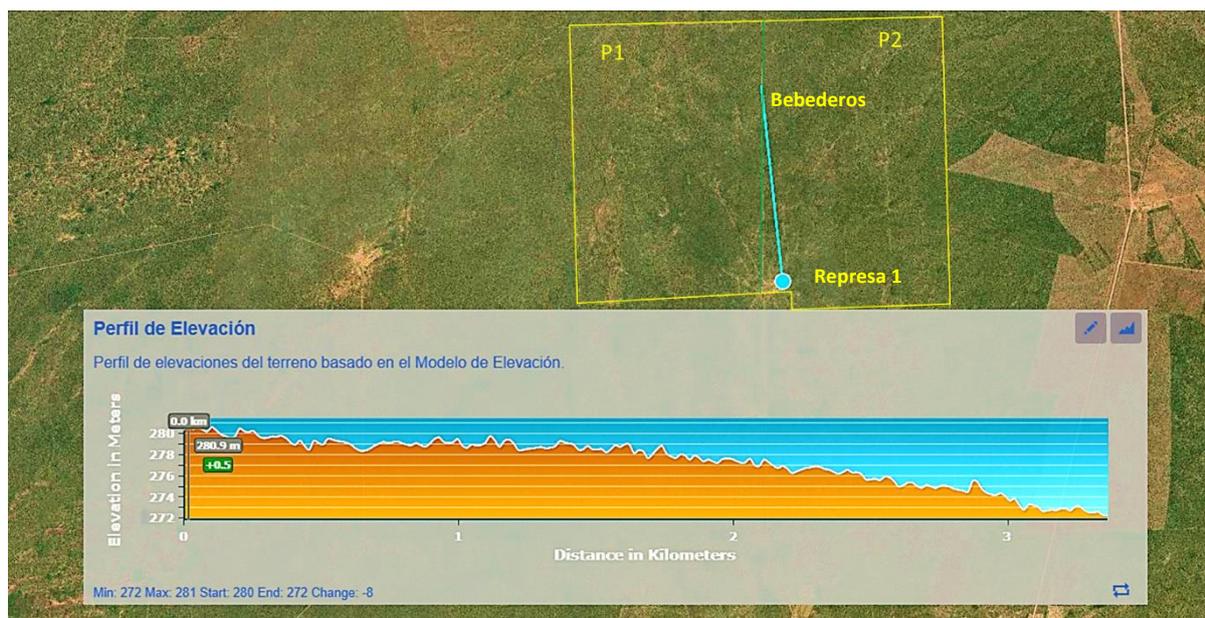
- Tanque elevado de acopio: Para el almacenamiento de volúmenes a extraer se propone tanque elevado de 10 m³, instalado en torre metálica de 3 m de altura sobre terraplén lateral de represa. Si bien el perfil de elevación es positivo (determinaciones en gabinete), figura 7, la carga hidráulica que puede generarse permitirá sortear accidentes imprevistos del terreno y las pérdidas de carga en accesorios a ser instalados. Es necesaria la estimación de cotas a terreno mediante relevamiento planialtimétrico.

Figura 7: Perfil de elevación desde “represa 1” a punto de abastecimiento en potreros 1 y 2 campo ganadero La Montonera.

- Sistema de extracción fotovoltaico: Utilización de un equipo de bombeo solar (paneles, bomba sumergible, controladores voltaicos, interruptor flotante de tanque y sensor de nivel de pozo, sin baterías, caudal máximo de agua: 1.500 l/h, altura máxima de succión: 50 m).

- Acueducto: Consiste en la disposición de cañería de polietileno K6, 50 mm de diámetro, conectada al tanque elevado para distribuir el agua en un trayecto de 2,5 km. Al final del tendido de la cañería se instalarán bebederos en ambos lados del alambre que divide los potreros 1 y 2.
