## Informe La Represa

Asunto: Redes de Drenaje en el faldeo sur-oeste de la Sierra de Guasayán

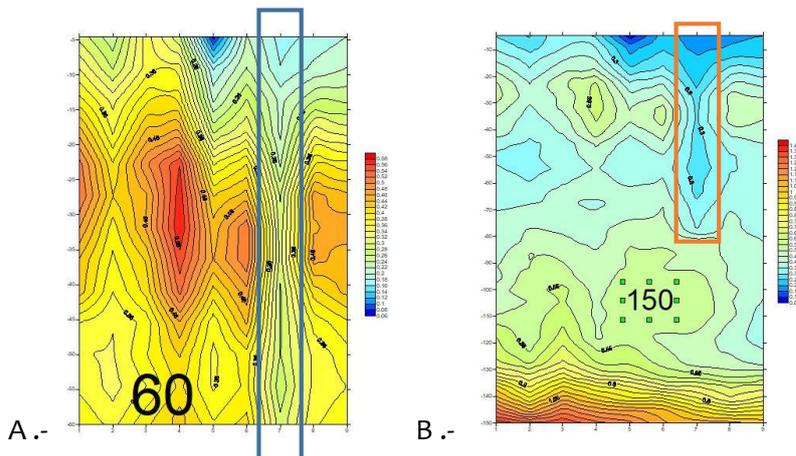
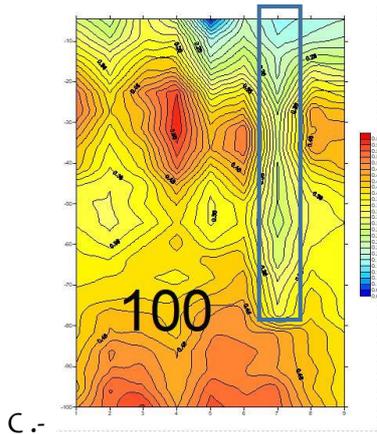
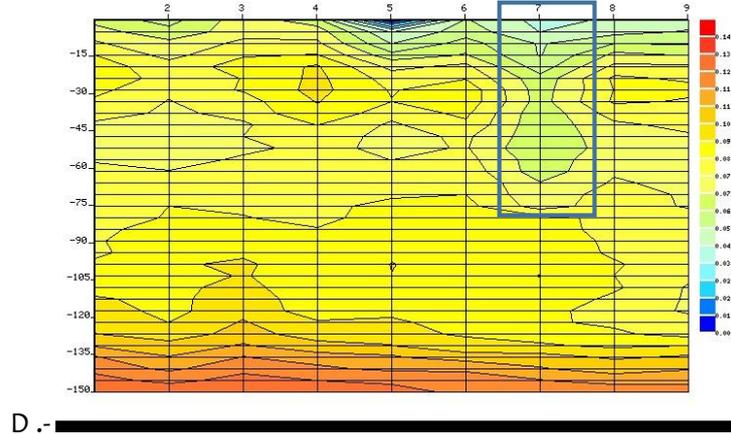
De estas 4 gráficas vinculadas (pues se refieren a mismo punto de estudio en superficie), la que considero con mayor claridad interpretativa es la gráfica "B", donde puede verse una "zona" de baja resistividad en un contexto de continuidad vertical (que puede interpretarse como la presencia de una fractura, diaclasas, o falla) que también puede advertirse en las gráficas "A", "C", y "D". Esta "zona" tiene continuidad resistiva desde superficie, que es naturalmente de donde recibe el agua la reserva subterránea del cerro.

La zona de interés se manifiesta desde la superficie hasta los 70 metros de profundidad aproximadamente, sobre el sector superior derecho de las gráficas representadas por un color celeste que se proyecta en profundidad semejando el espacio de una bolsa. Adviértase que las gráficas significan el barrido geo-eléctrico desde un mismo punto en superficie, con una amplitud lateral constante de 9 metros, pero a distintas profundidades y equidistancias numéricas de resistividad diferentes.

He incorporado a las gráficas un delgado rectángulo vertical para señalar la "zona" a la que me refiero.

2.- Respecto de los antecedentes de geo-eléctrica, el Sr Frías dispone de 15 gráficas y una marca territorial del lugar recomendado por el Sr Gastra para realizar la perforación. De estas gráficas he seleccionado 4 que representan la exploración a distinta profundidad de un mismo sector de estudio. Es como si se tratara de lecturas gráficas pedidas al programa que ha utilizado el Sr. Gastra, considerando todos o un grupo de datos seleccionados, a partir de diferentes rangos de precisión de curvas diferenciales, como puede verse en la barra de referencia cromática lateral que discrimina el rango de resistividades de cada una de las gráficas.

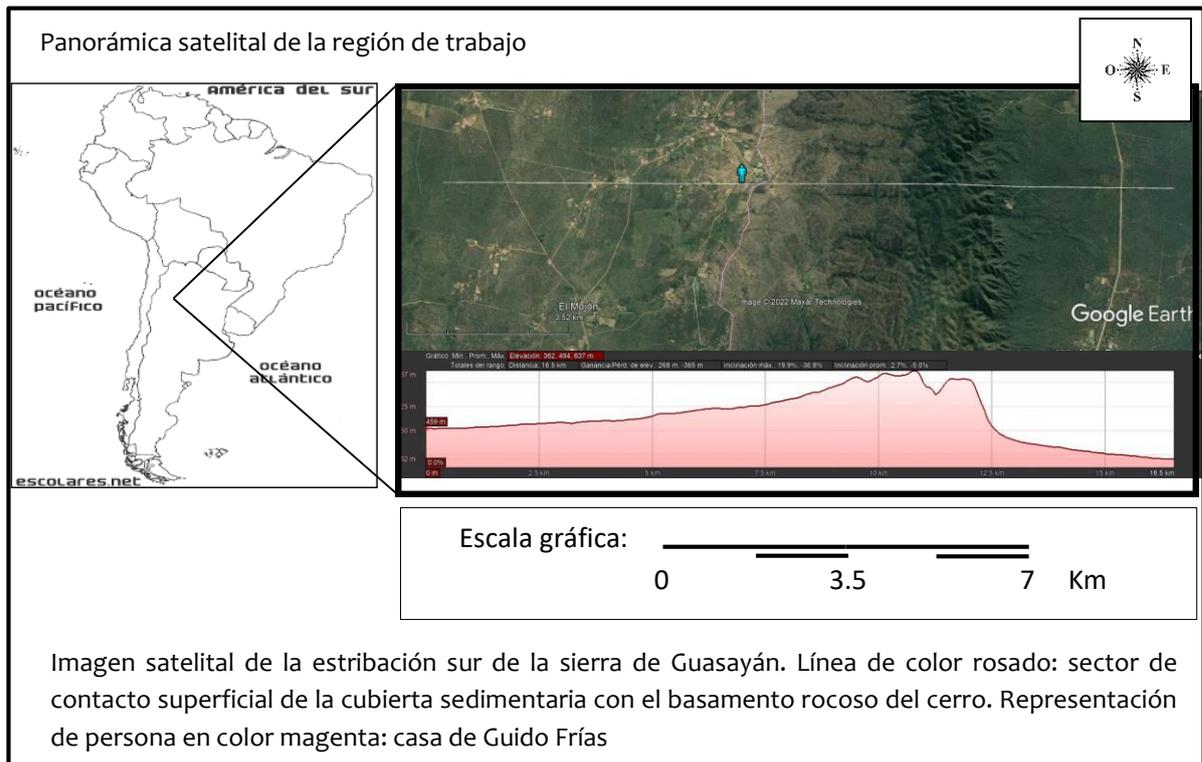
Figura 1

Se ha marcado sobre la lámina hasta 6 redes de drenajes contiguos, con mayor y menor vinculación/continuidad superficial, haciendo notar hasta dónde prevalece el rasgo definido

del “colector” principal de cada red. La línea zigzagueante de color rosado paralela a la sierra, que imaginariamente parece unir los distintos puntos finales de cada red de drenaje, es la interpretación del sector dónde se manifiesta el contacto superficial entre el basamento ígneo-metamórfico del cerro y la cubierta sedimentaria – con base de arcillas verdes y yeso de la Formación Guasayán (Formación Río Salí, de Huidobro), la cubierta loésica, y el relleno aluvional más reciente que describe el trabajo de Ruíz Huidobro. (ver figuras 1 y 2)

De un total de 9 perforaciones geo-referenciadas, 6 de ellas son de utilidad para vincular gráficamente en la lámina, por la buena a tolerable calidad del agua y sus buenos caudales. Todas ellas están indicadas con la letra “A” en color rojo. Las 3 restantes que significan poca o nada de agua, u abandonada, se han marcado con un signo blanco.

Se han marcado en la lámina algunas líneas que representan la proyección de lineamientos naturales (fracturas y diaclasas) del cerro, que significan sectores preferenciales de erosión superficial y acaban por dar fisonomía a las redes de drenaje. Se han elegido algunos tramos de estos lineamientos preferenciales, marcadamente rectilíneos, para proyectarlos hasta la zona de interés de esta consulta (que se encuentra por sobre la cubierta sedimentaria y por fuera de la superficie vinculada de las redes de drenaje, para fortalecer o no, las opiniones recibidas por el Sr. Frías).

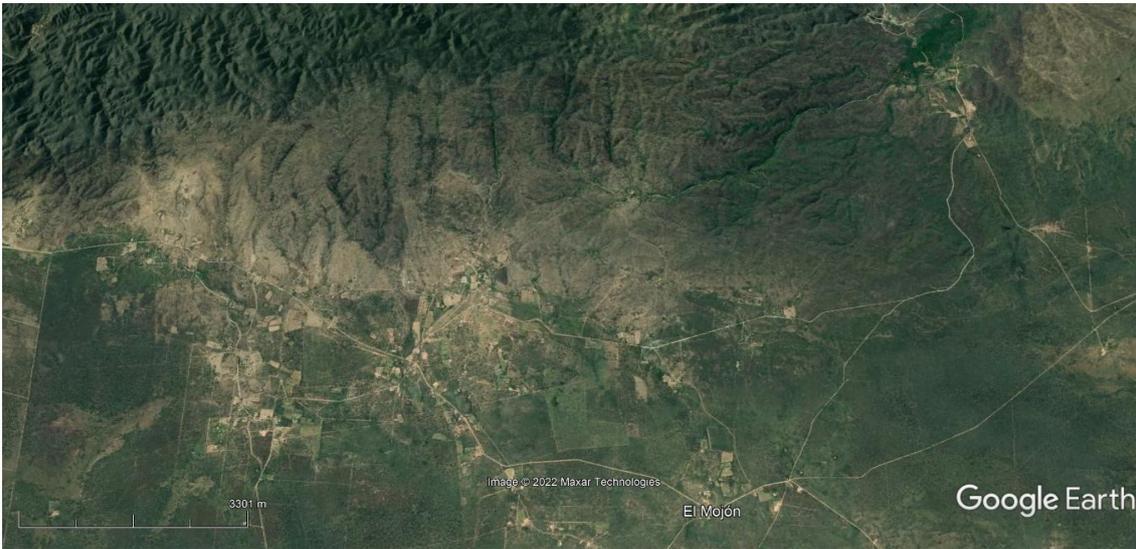
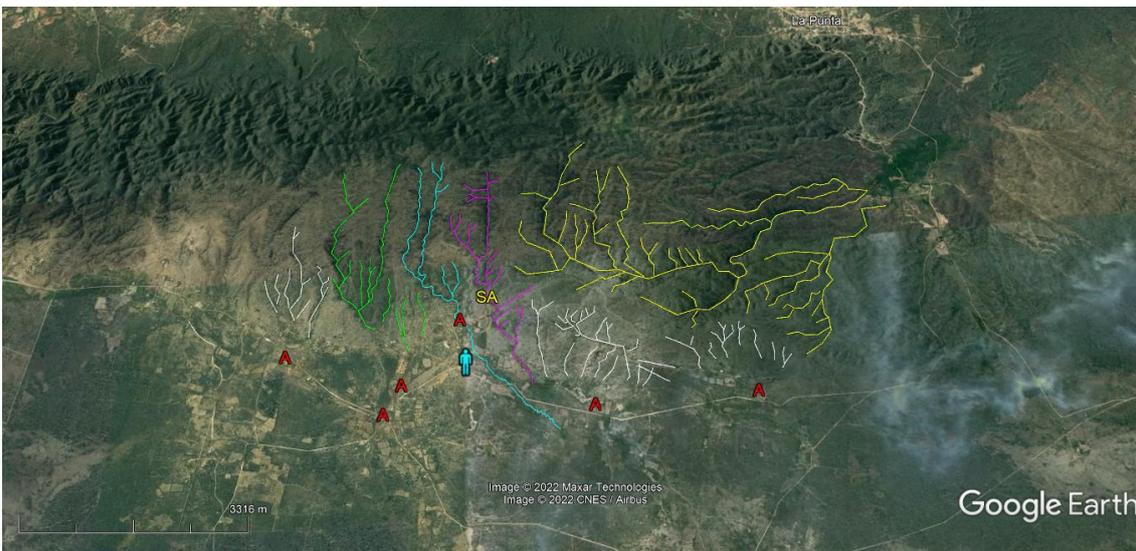
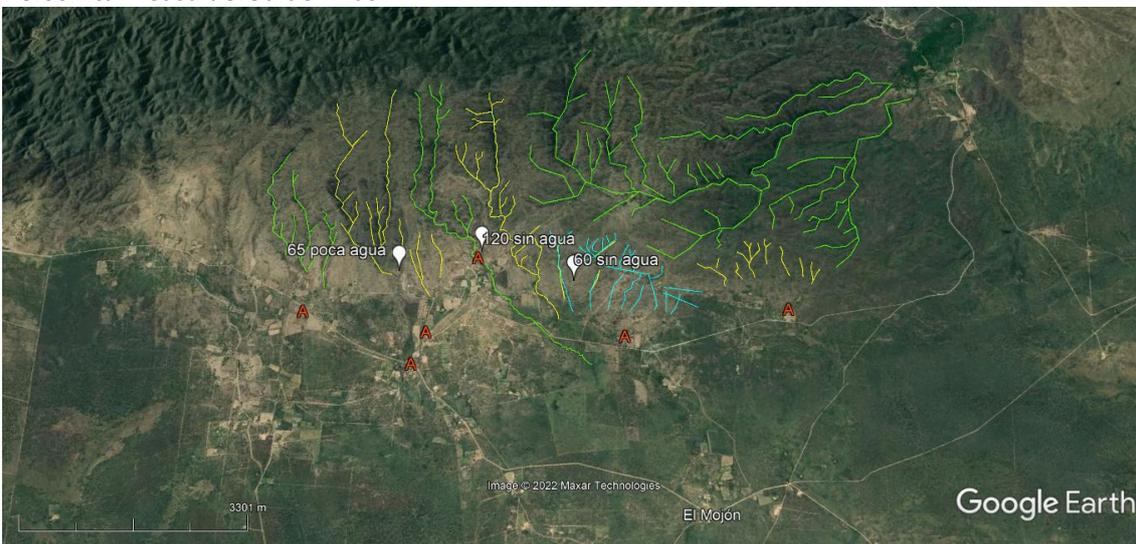
A = Perforaciones con buen caudal

SA = Perforación abandonada a los 60 metros por ausencia de agua

Personita = Casa de Guido Frías

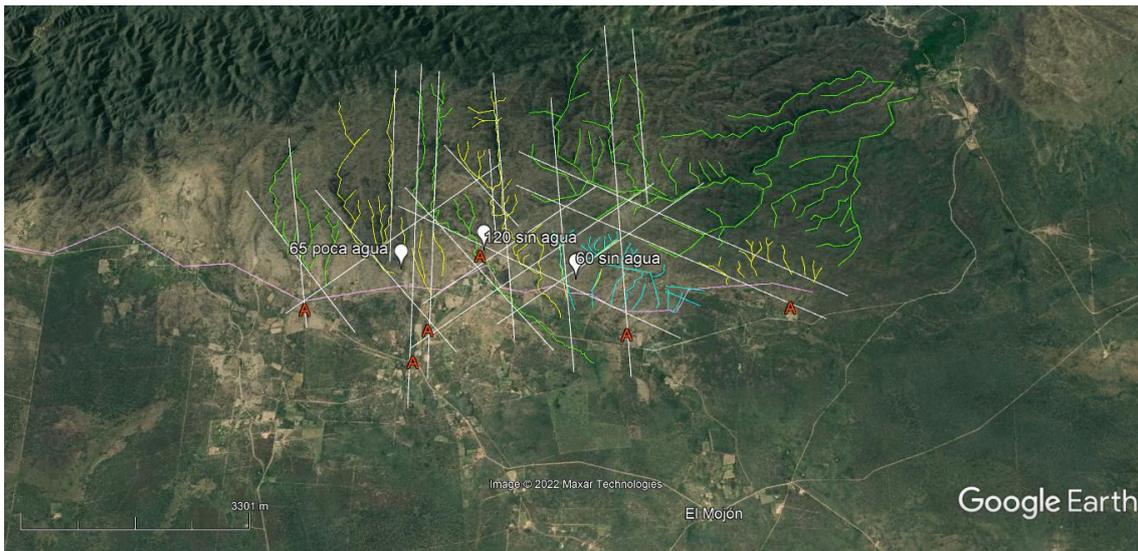
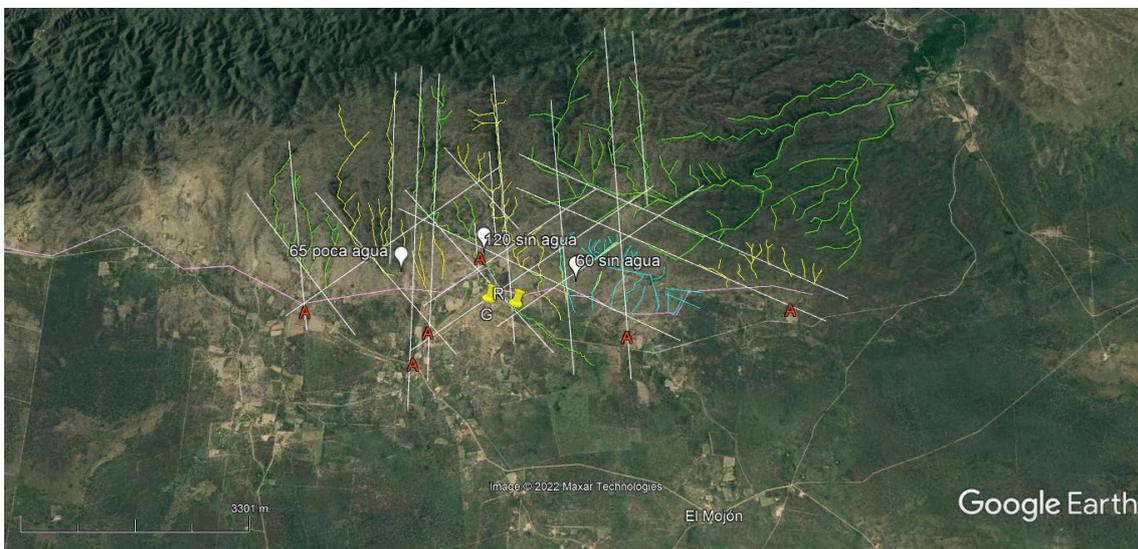
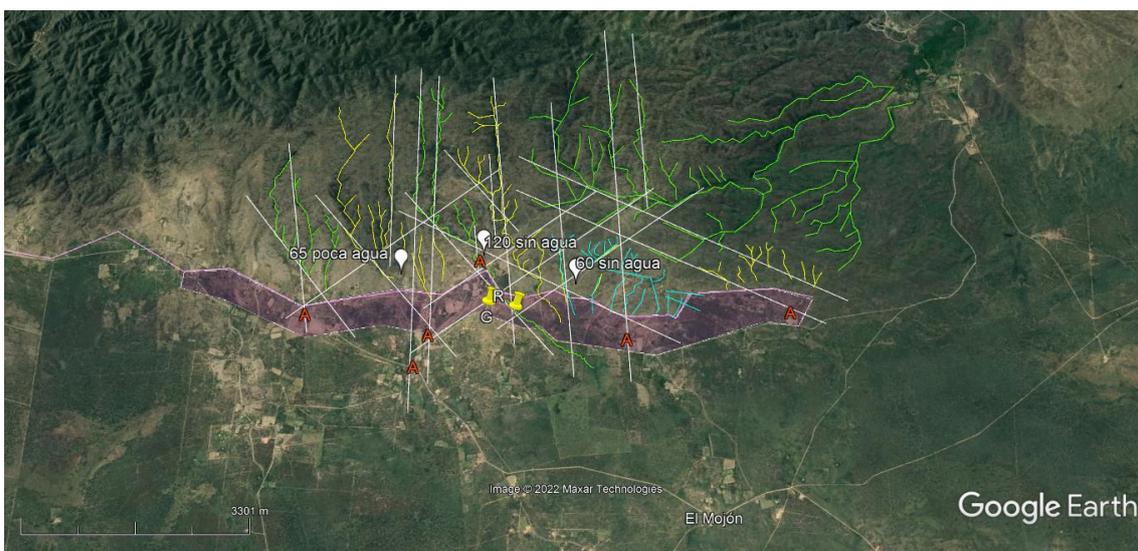
Sombreado violeta: sector optimista en resultados de caudal y calidad de agua, para la realización de perforaciones que intercepten agua subterránea a profundidades de hasta 80 metros...

**En la lámina se encuentra marcado un “sombreado violeta” que significa en mi opinión el “sector” donde pueden obtenerse los mejores resultados en caudal y calidad de agua, con perforaciones de hasta 80 metros de profundidad, preferentemente coincidente con la proyección de las líneas de fracturación más expuestas en la gráfica que resultan de la extensión de las principales direcciones de los tramos más rectilíneos de las redes de drenaje.**
