Aprovechamiento de vertientes en las nacientes del arroyo Valcheta

Eje temático: Gestión Integral del Agua. Procesos de gestión-organización en torno al manejo del agua a nivel comunitario, de cuenca y parcelario.

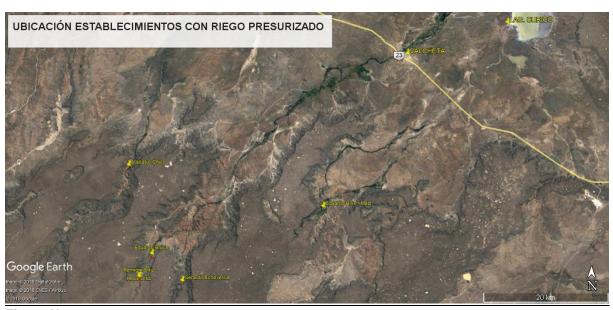
Figura N° 2: Ubicación relativa de las experiencias de riego respecto de la localidad de Valcheta.

De ellos nos encargaremos de describir la experiencia realizada en Chipauquil en dos de sus brazos (Figuras 2 y 3).

El otro valle importante, además del de Valcheta y el mallín del arroyo Salado, se ubica en Chipauquil donde se llevaron a cabo 5 experiencias de las cuales 4 se reflejan en este informe (Fig. Nº 2).

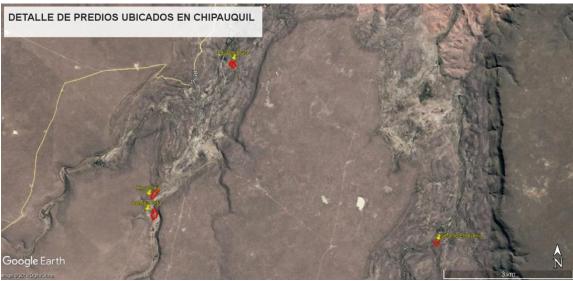
Figura № 3: Ubicación de las 4 chacras en dos de los brazos del Arroyo Valcheta en Chipauquil

(En contorno rojo).
