## **Captación y distribución de agua para riego de pasturas en Chipauquil (Dpto. Valcheta)**

### **Eje Temático: Gestión Integral del Agua**

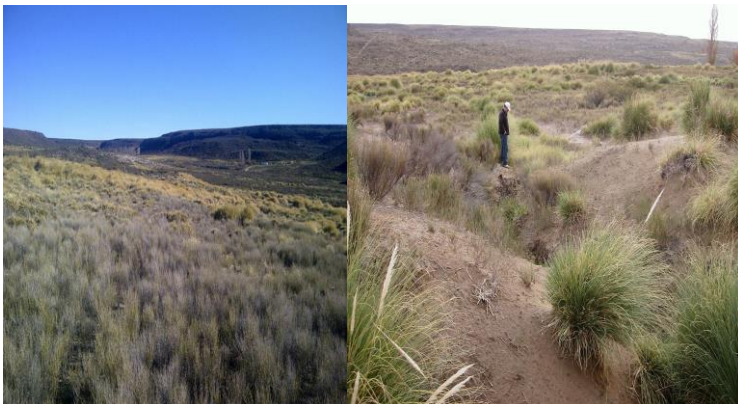
Figura.....Situación inicial del mallín/potrero en cercanías a la casa del campo (Izquierda) y lugar donde se realizó la represa de agua (Derecha).

A partir de este diagnóstico se comenzó a trabajar en el establecimiento del Sr. Ariel Calvo y flia. donde en el mismo se contaba con un potrero de 5 ha cercano a la casa principal que era regado por 11 vertientes que se distribuían de manera muy heterogénea, con baja distribución de la humedad y colonizado por especies pocos palatables por los animales. El principal problema en este sistema en términos productivos era la pérdida de los corderos post parición por causas de predación cuando los animales se encontraban en grandes potreros campo abierto y lejos del cuidado del productor. El objetivo general de este trabajo de experimentación adaptativa fue mejorar el potrero/mallín de 5 ha y que cumpla el rol de un gran “pulmón verde” de forraje con buena calidad para que pueda ser aprovechado por los animales en épocas o momentos estratégicos como la parición, pre-servicio con carneros y/o engorde de corderos. Para cumplir con este objetivo se trazaron varios objetivos específicos que consistieron en:

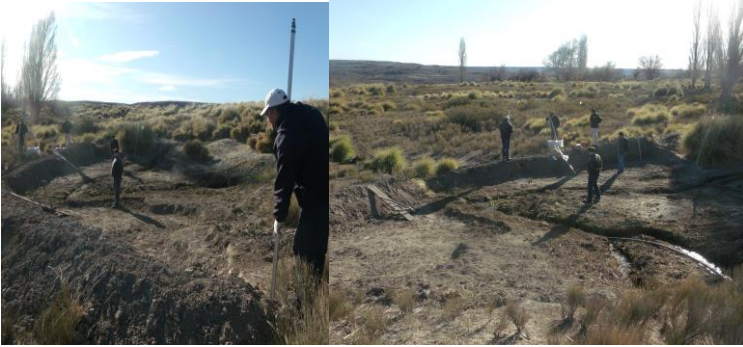
Figura..... Terraplenado de la represa y vertiente natural.

superior del mallín. La represa de un radio de 5 m, y 1,5 m de profundidad fue construida con materiales del lugar (tierra y piedras) e impermeabilizada con polietileno. Se construyeron sobre la represa 2 compuertas que se ubicaron en lugares opuestos y a partir de las cuales se generaba la salida del agua para el riego. En el mallín de aproximadamente 5 ha se trazaron curvas de nivel (teodolito mecánico-óptico) para la construcción de pequeños canales de conducción de agua distribuidos en todo el terreno. Con esta mayor y mejor distribución del agua en todo el mallín se intentó por un lado lavar las sales solubles del suelo y por otro generar las condiciones propicias para la siembra e implantación de pasturas perennes de agropiro, festuca, trébol frutilla y melilotus. El mallín fue clasificado en 3 ambientes de acuerdo al suelo y vegetación presente para su seguimiento y posterior medición de forraje y parámetros edáficos. A posterior el mallín fue clausurado con alambre perimetral para no permitir el ingreso de hacienda y generar el ambiente adecuado para la siembra de las pasturas. Durante el otoño del 2019 se iniciará con la siembra y se utilizará una sembradora directa de arrastre de tracción animal (Suri). La idea es no generar disturbios grandes de suelo durante la siembra debido a que son ambientes muy sensibles y vulnerables ante los factores antrópicos.

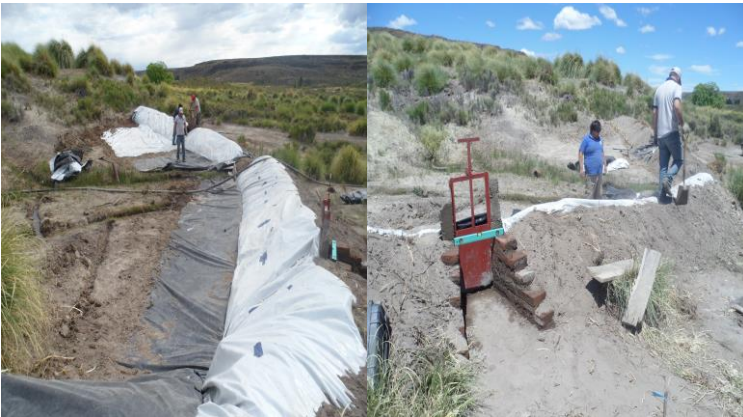
Figura..... Impermeabilización de la represa (Izquierda).  
Construcción de compuertas en la represa (Derecha).

1. Realizar una reserva de agua (represa) a partir de la principal vertiente.
2. Construir 2 compuertas en lados opuestos de la represa para conducir el agua de riego.

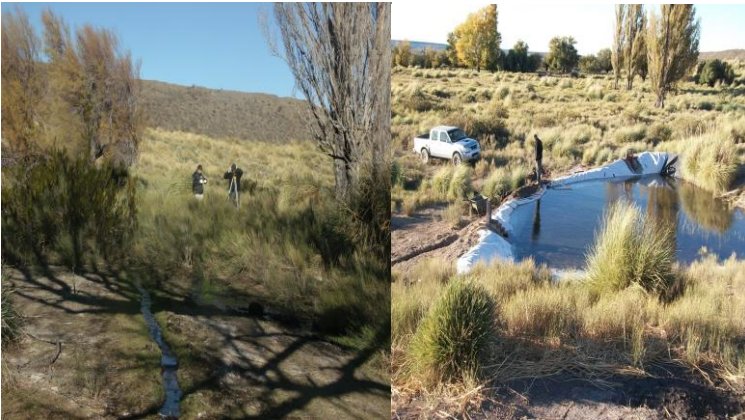
Figura..... Medición del nivel del terreno con Teodolito para trazado de acequias (Izquierda). Represa completa de agua funcionando como prueba piloto (Derecha).

3. Medir y realizar curvas de nivel que definirían las trazas de los canales que distribuirían el agua por todo el potrero.
4. Realizar los canales de distribución de agua con pala y pico.
5. Raleo de la vegetación herbácea presente (maciegas y pichanas) y clausura perimetral del potrero con alambre.
6. Intersiembra del lote con gramíneas y leguminosas adaptadas a estos ambientes, utilizando maquinaria agrícola de mínima labranza.

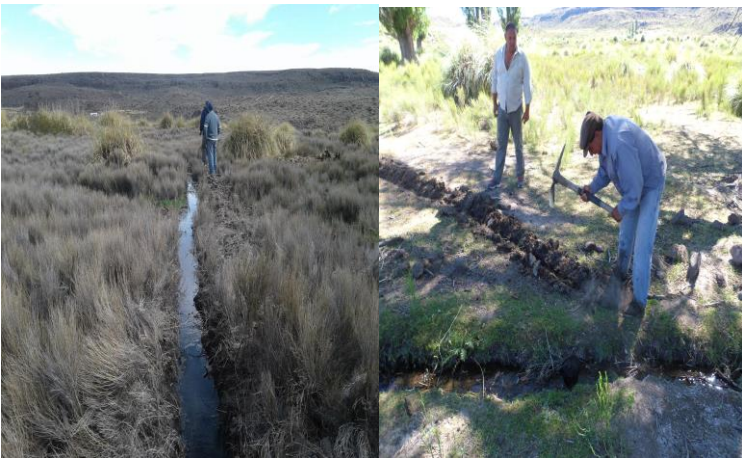
Figura..... Agua en los canales sobre el mallín (Izquierda). Realización de canales con pala y pico (Derecha).
