Informe trimestral de la red de monitoreo hidrológico de la cuenca del río Arrecifes (Abril – Mayo - Junio 2018)

"Sistema de monitoreo hídrico rural-urbano"

En este informe se presentan los resultados obtenidos para el segundo trimestre de 2018 de la red de monitoreo hidrológico de la cuenca del río Arrecifes. Esta red se encuentra operativa desde 2009 y actualmente cuenta con siete estaciones limnigráficas sobre el arroyo Pergamino (Mariano Alfonso, Florencio Sánchez y Urquiza), río Rojas, cañada Colón, río Salto y río Arrecifes. Durante los meses de mayo y junio se realizaron recorridas a campo para verificar el estado del instrumental instalado y dar cota IGN a los sensores y escalas de la red. En el trimestre de abril-mayo-junio (AMJ) se registraron reiterados eventos de precipitación durante los dos primeros meses. La precipitación caída en la cuenca, por encima de los valores normales en abril y mayo, produjo excesos hídricos en los suelos con sectores saturados y encharcados principalmente en áreas cercanas a los cursos de agua y de baja pendiente.

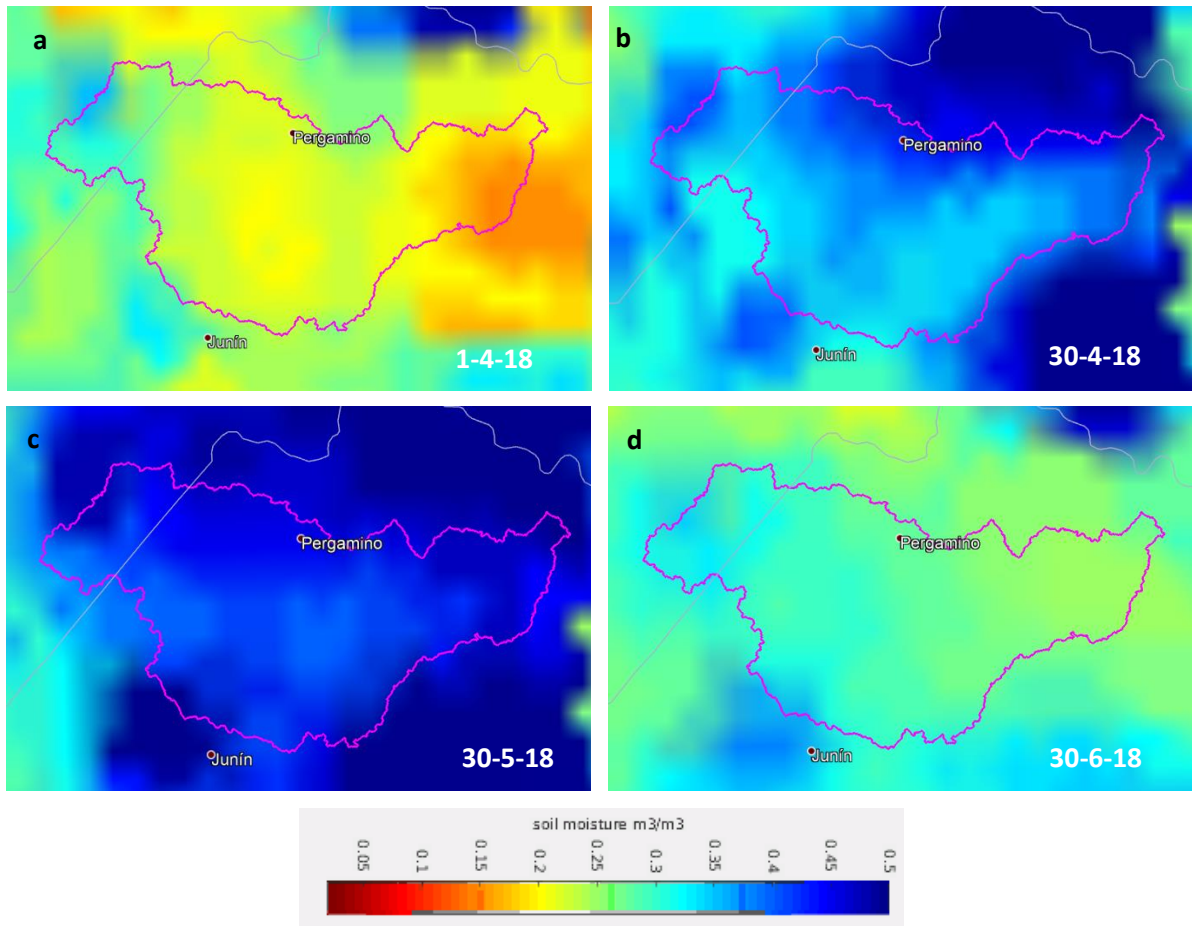
Asimismo, se presenta la evolución de la humedad superficial del suelo de la cuenca, generada por la plataforma Soil Moisture Active Passive (SMAP) de la misión de la NASA (National Aeronautics and Space Administration), que puso el satélite en órbita en enero de 2015. El mapa de humedad se elabora a partir de los datos que registra un radiómetro que captura las emisiones de la tierra en la "banda L" de las microondas, se elabora para toda Sudamérica con una revista de 3 días y una resolución espacial de 9 km, aplicando un modelo electromagnético que transforma la señal de radar recibida en valores de humedad del suelo. Este modelo se calibra con datos provenientes de mediciones en campo (Red telemétrica, Proyecto SAOCOM A1, CONAE). En la Figura 4 a, b, c y d se muestra cómo evoluciona el contenido de humedad del suelo (en la cuenca del río Arrecifes a una profundidad de 5 cm para el período abril-junio de 2018. Claramente se observa desde abril (Fig. 4 a) a mayo (Fig. 4 c) un aumento del contenido hídrico, hasta superar los valores de Capacidad de Campo (CC = 0,30-0,35 m³ m⁻³). En junio los valores se encuentran entre 0,20 y 0,30 m³ m⁻³) (Fig. 4 d). Disponible en:

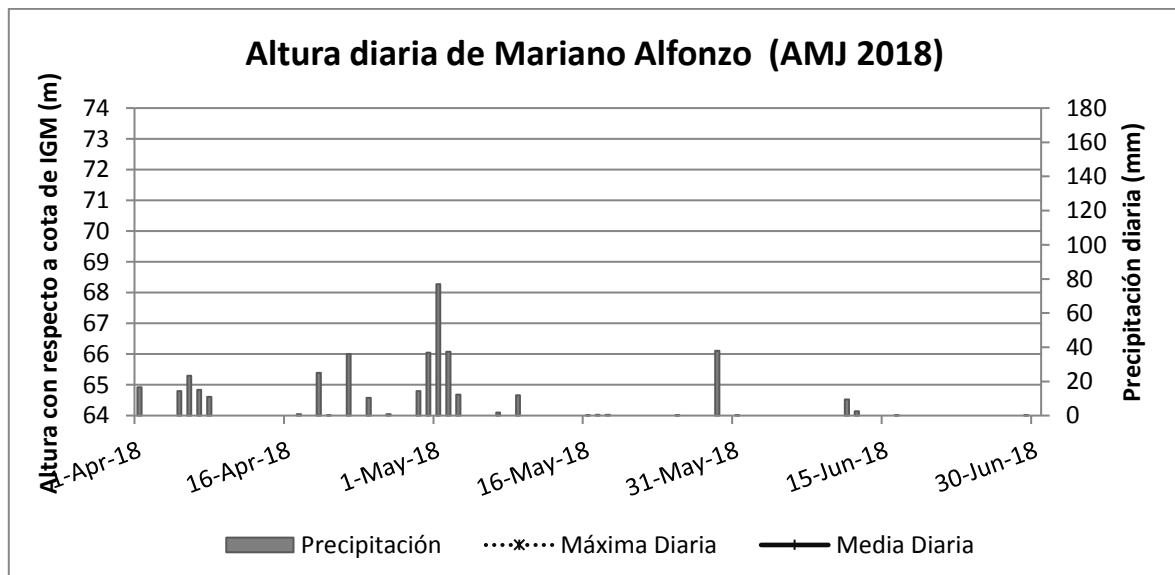
Figura 8

El total de lluvia acumulado para todo el trimestre (abril - junio) fue de 468 mm (Figura 8). Los datos de precipitación fueron obtenidos de la estación meteorológica automática Nimbus THP Alfonso - INTA (33° 54' 43.2" LS, 60° 50' 16.8" LO).

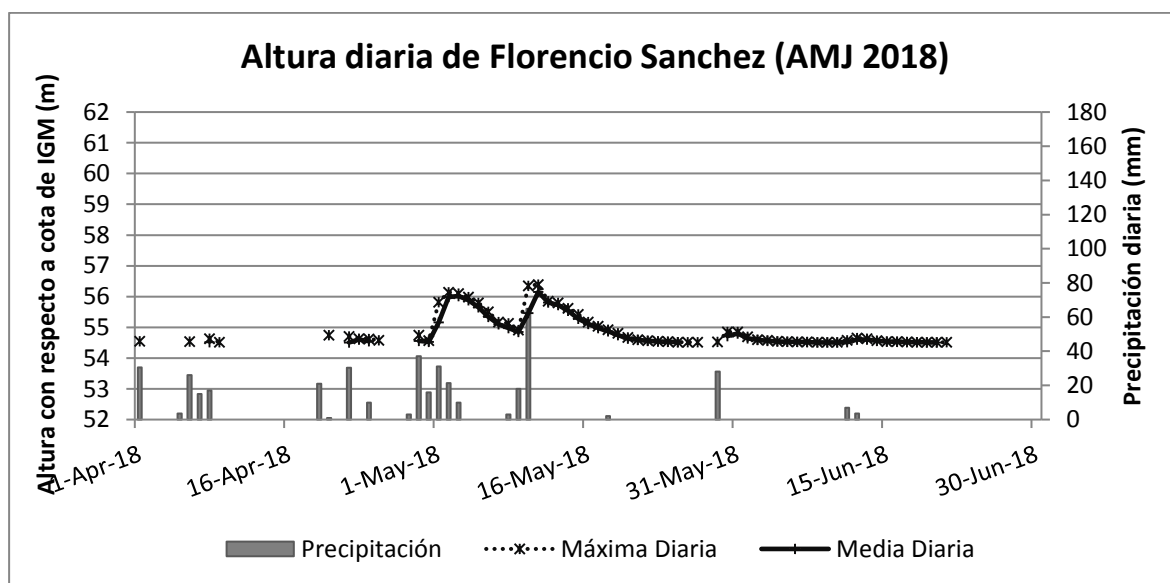
Figura 9

En diciembre 2017 el limnógrafo quedó registrando y almacenando lecturas sin transmisión a tiempo real. Durante el primer trimestre de 2018, se anexó un modem que permite la transmisión de los datos a tiempo real. En el segundo trimestre, durante los meses de abril y mayo, se registraron varios eventos con los que se pudo inferir la cota IGN del sensor (54,429 m snm) a partir del cual comienza a registrar datos. En la marcha diaria de este periodo se registraron 2 picos importantes, el 2 de mayo la altura del nivel del río alcanzó 56,1 m snm (1,7 m) y el 11 de mayo 56,4 m snm (1,9 m) (Figura 9).

El total de lluvia caída para todo el trimestre fue de 399 mm. Los datos de precipitación fueron obtenidos de la estación meteorológica convencional NH0145 – Pergamino INTA (33° 55' 48" LS, 60° 34' 0" LO).

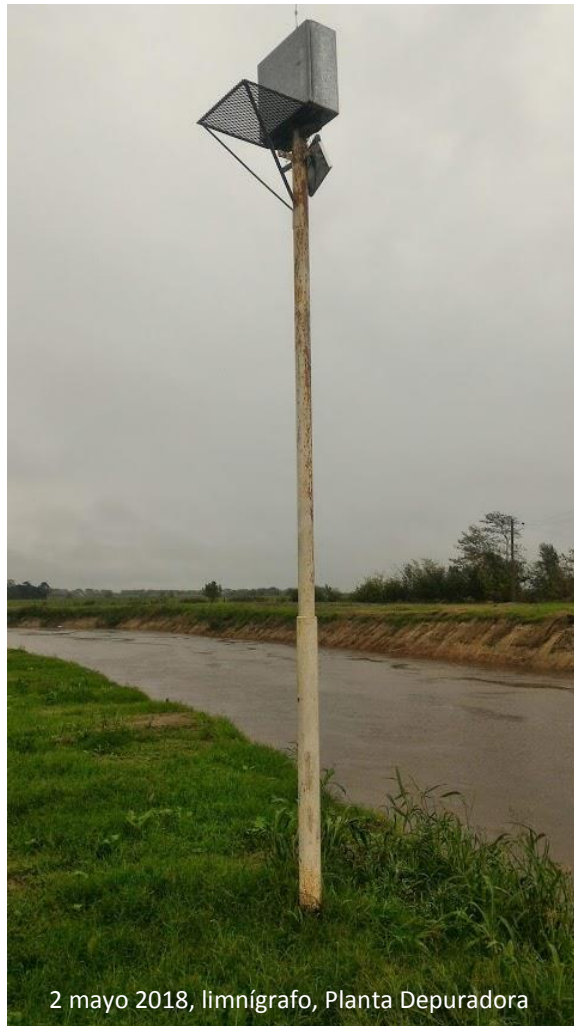
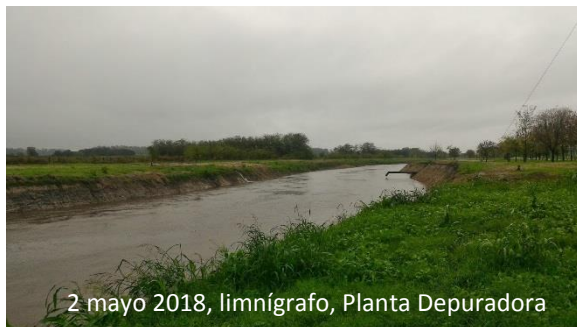
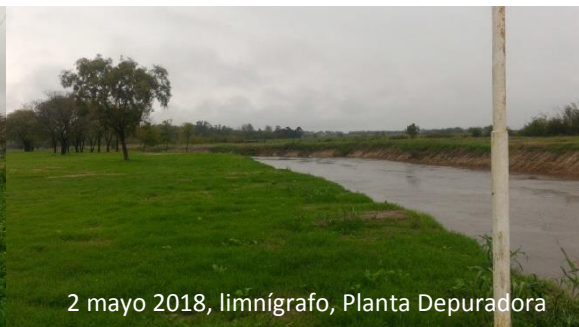
2 mayo 2018, limnógrafo, Planta Depuradora
