# Crecimiento de malezas acuáticas en el Canal Principal del Sistema Integral de Riego del Alto Valle

Abordaje interinstitucional de una problemática regional: avances en la gestión hídrica sustentable. Hacia una gestión hídrica sustentable.

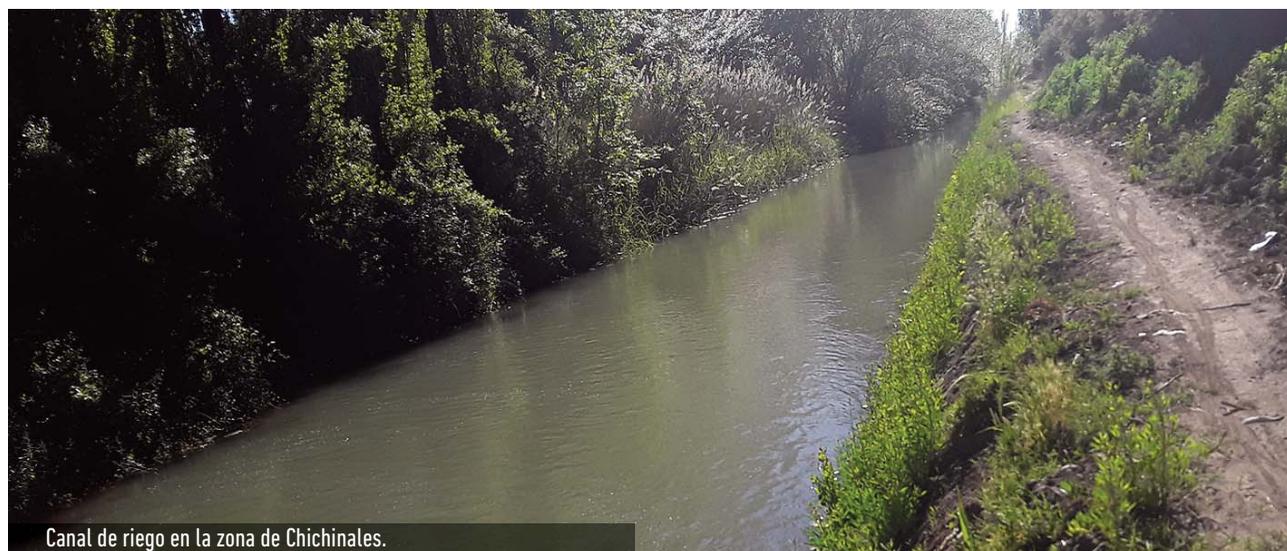
Canal de riego en la zona de Chichinales.

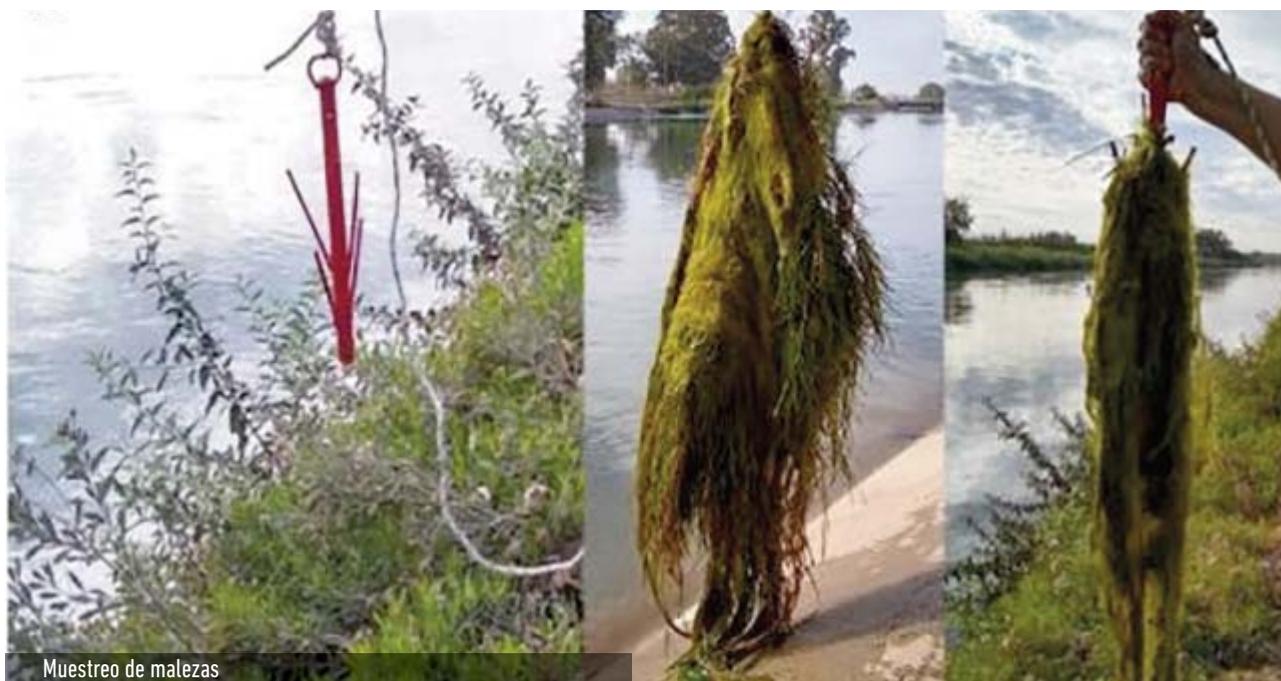
Muestreo de malezas

Se conformó un equipo para abordar la problemática de manera integral y se diseñó un plan de trabajo que incluyó el muestreo y monitoreo del agua y las malezas en diversos puntos del canal. Se estudiaron variables vinculadas a la calidad del agua que incluyeron distintos parámetros físico-químicos y biológicos en diferentes puntos de muestreo. Como referencia de la calidad del agua que ingresa a la red de riego del Alto Valle se utilizó la información de la red básica de la AIC, aguas arriba del Dique Ballester. En relación a las malezas acuáticas, se identificaron las especies presentes a lo largo del canal. La información relevada se sistematizó en un informe que se encontrará disponible en breve.
