## *La problemática del riego: dimes, diretes y recurrencias*

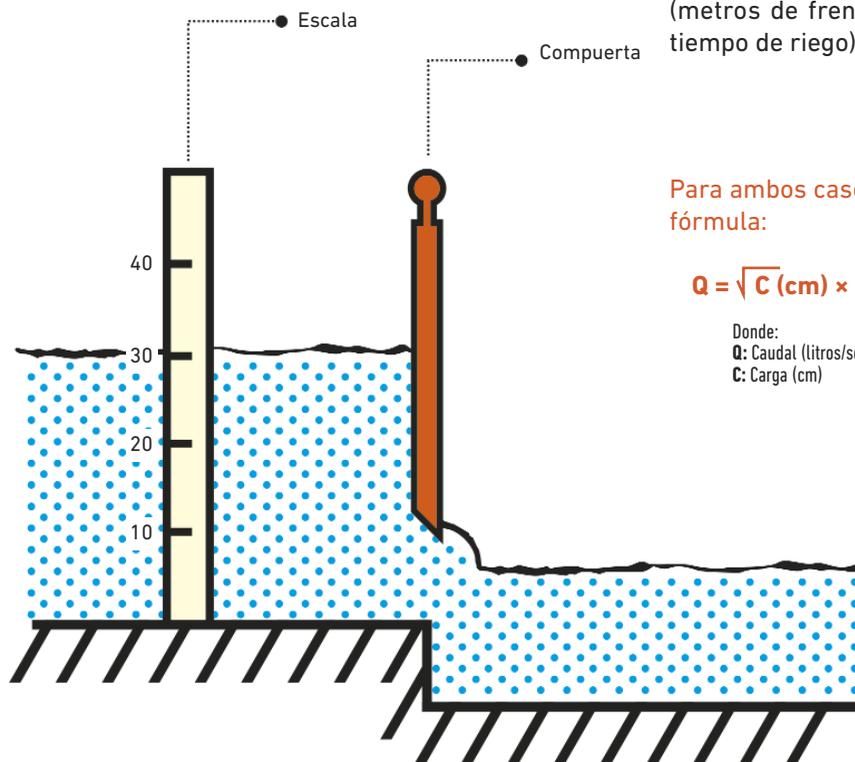
**COMPUERTA LIBRE**  
 La carga es igual a la altura del agua, aguas arriba, menos la mitad de la abertura de la compuerta.

$$\text{Carga} = 30 \text{ cm} - 5 \text{ cm} = 25 \text{ cm}$$

Para ambos casos el caudal se calcula con la siguiente fórmula:

$$Q = \sqrt{C} \text{ (cm)} \times a \text{ (cm)} \times \text{ancho (cm)} \times 0,029 = \text{lt/seg}$$

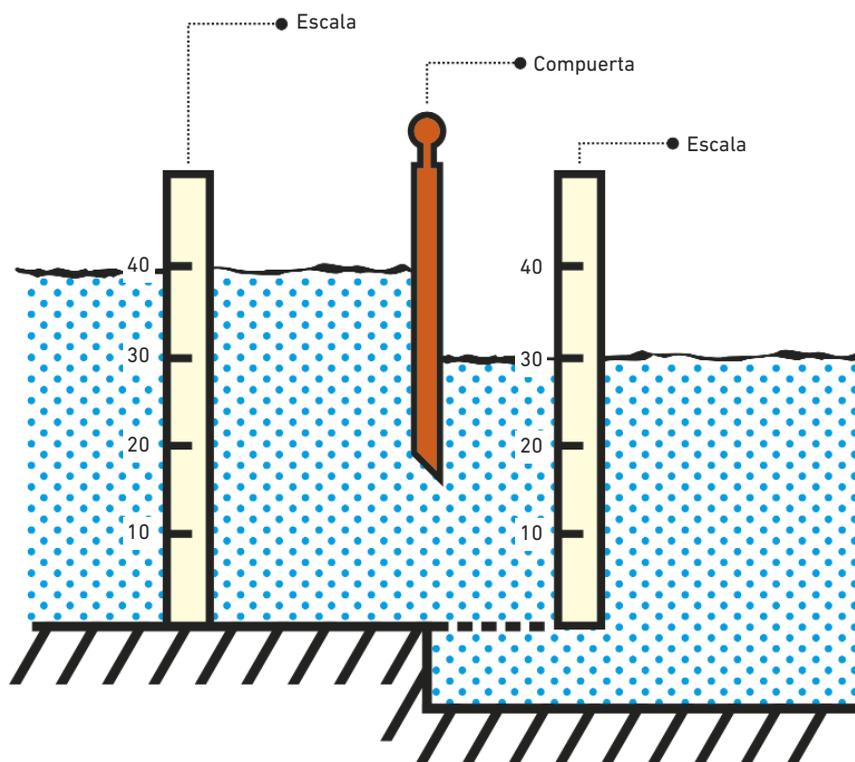
**COMPUERTA SUMERGIDA**  
 La carga es igual a la altura del agua, aguas arriba, menos la altura del agua, aguas abajo de la compuerta.

$$\text{Carga} = 40 \text{ cm} - 30 \text{ cm} = 10 \text{ cm}$$

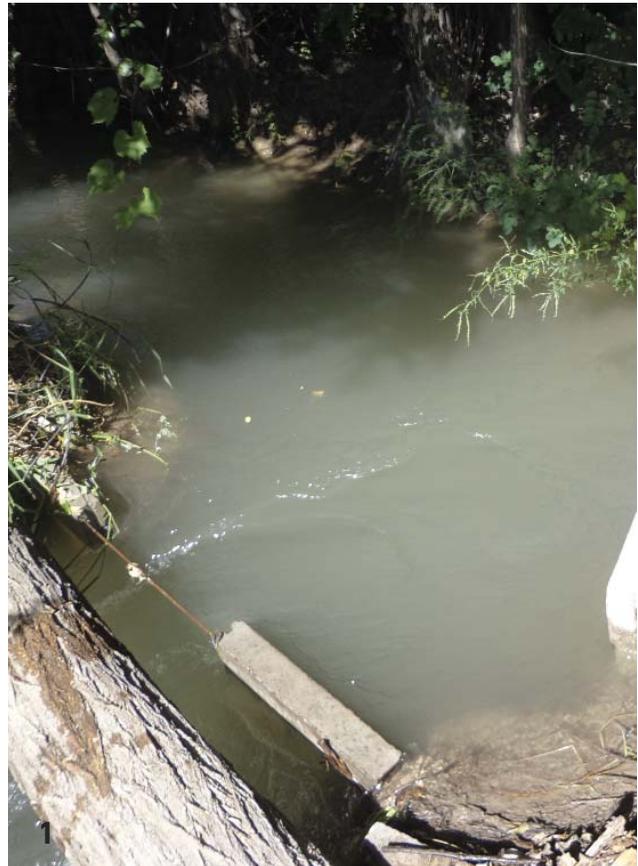
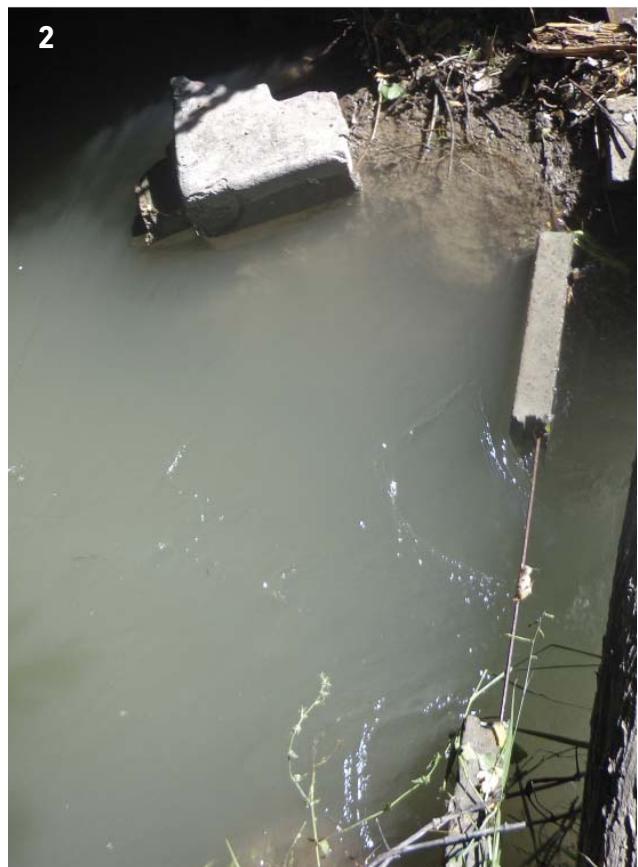
Fotos 1 y 2. Compuertas rotas sobre comunera.

- compuertas rotas, (fotos 1 y 2),
- presencia de malezas y/o algas, (fotos 3, 4 y 5),
- cortinas de álamos plantadas dentro de las comuneras que por crecimiento obstaculizan con sus troncos el avance del agua,
- chacras abandonadas cuyos propietarios no realizan la limpieza y mantenimiento del tramo correspondiente.

Dado que las comuneras de riego constituyen un territorio de responsabilidad difusa y es donde nacen gran parte de los problemas descritos, se determinó que una próxima acción a realizar, en conjunto con el DPA, será la determinación de su estado, en cuanto a nivelación y dimensiones. •
