## Informe Técnico

Relevamiento en Represa de Uso Ganadero  
Establecimiento "El Estanquito. Guayco SA."  
Dpto. Capital, La Rioja

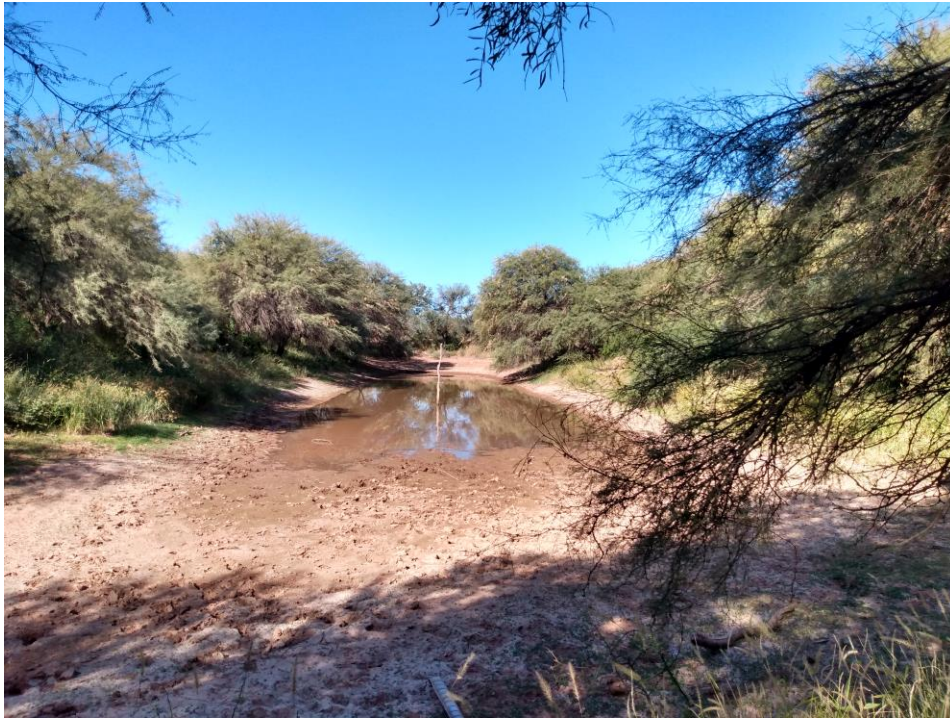
La represa (lat. sur: 29°26′13.7″. long. oeste: 66°26′14.2″ altitud 316 msnm), responde al diseño tradicional, sin componentes de conservación (desarenador, vertedero y dissipador hidráulico), patio débilmente establecido y bordo perimetral bien definido. En cuanto a su orientación la misma es noroeste-sudeste, presenta abundante vegetación principalmente en bordo perimetral, figura 2. El manejo del agua para el abrevado animal se realiza mediante el ingreso de los animales al reservorio.

**Figura 2:** Detalles Represa ganadera Establecimiento Ganadero El Estanquito - Dpto. Capital, La Rioja.

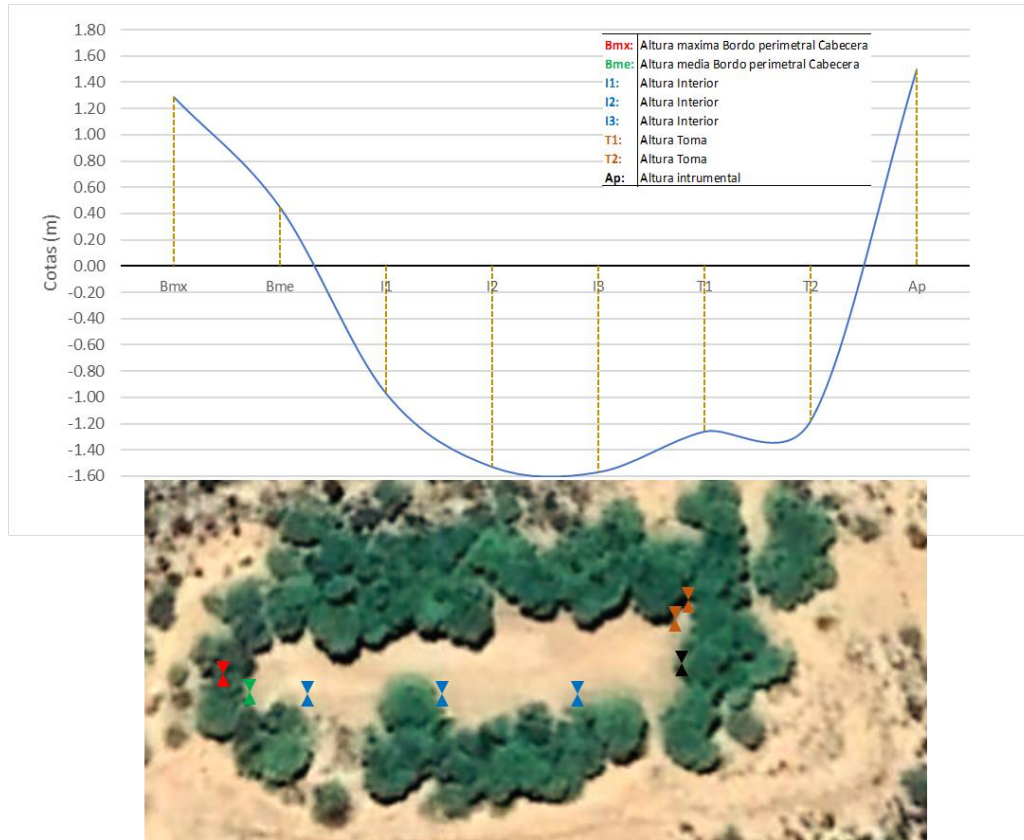
Mediante relevamiento plan-altimétrico, figura 3, se establecieron sus dimensiones presentando 85 m de largo, con 18 m de ancho efectivos y profundidad promedio de 1.4 m. (máx. 1.57 m - min.: 0.97 m), con lo cual se determinó una capacidad actual de almacenamiento aproximada de 2142 m<sup>3</sup>.

Se observó un embanque (sedimentos de escorrentía zona de aporte) considerable.

**Figura 3:** Represa ganadera Establecimiento Ganadero El Estanquito - Dpto. Capital, La Rioja, detalle de perfil altimétrico y dimensiones.

Es recomendable, en sector de cuenco principal realizar limpieza de vegetación sobre bordo perimetral en toda su extensión. Esta tarea se debe ejecutar en forma previa a posibles trabajos de desbarre/excavación a los efectos de lograr el espacio suficiente que permita el tránsito de la maquinaria a implementarse y la adecuada deposición del material extraído.

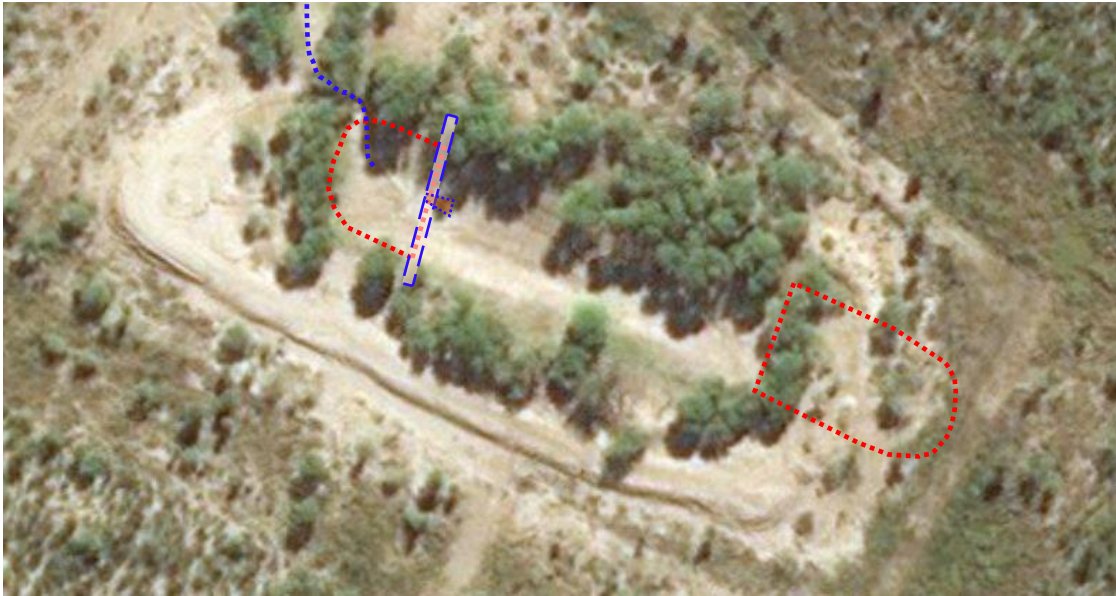
**Figura 4:** Represa ganadera Establecimiento Ganadero El Estanquito - Dpto. Capital, La Rioja, detalle de perfil altimétrico y dimensiones

El ancho actual de la represa es un tanto reducido, y a efecto de cumplir con los estándares que establece GTZ 1990, se recomienda llevar el mismo a 20 m efectivos e incrementar las dimensiones en largo del reservorio 50 m aproximadamente, hacia el sector de cabecera. En cuanto a la profundidad se debe homogenizar la misma hasta los 2 m. Estas acciones permitirán por un lado aumento en la capacidad de almacenamiento (2142 a 4600 m<sup>3</sup>) y por otro posibilitar la disposición/construcción de desarenador, vertedero y rápida, figura 4.

La nueva dimensión establece un movimiento de suelo próximos a los 2500 m<sup>3</sup> que en base a pala de arrastre tradicional serán necesarias 90 horas tractor.

Como en toda represa es prioritario definir y construir estructuras de conservación, tanto desarenador como vertedero. La ubicación de las mismas debe ser lo más perpendicular posible a la vía de escurrimiento principal. Se consideran en el presente informe solo las dimensiones, volumen de suelo a remover y horas de maquinaria necesarias para definir el desarenador, bordo interno asociado (20 m de largo por 4 m de ancho) y excavación de ampliación. En informe ulterior se detallarán insumos y materiales para construcción de vertedero y rápida. Cabe mencionar que el volumen logrado en el desarenador es aprovechable y puede considerarse también como incremento la capacidad total de acopio.
