En este sentido, la Unión Europea cuenta con una normativa propia (EN 13790) que regula las condiciones que debe reunir un equipo pulverizador para ser considerado apto para operar. Sobre la base de la citada norma europea y de las exigencias de los programas de certificación de BPA, desde fines del año 1997, el INTA San Pedro implementó en la región, el **Programa de Revisión de Equipos Pulverizadores (REP)**.

## Resultados de las inspecciones:

Durante el período comprendido entre los años 1998 y 2013, se verificaron 279 equipos, el 47% empleado en cultivo de arándanos y el 53% en frutales de carozo y cítricos.

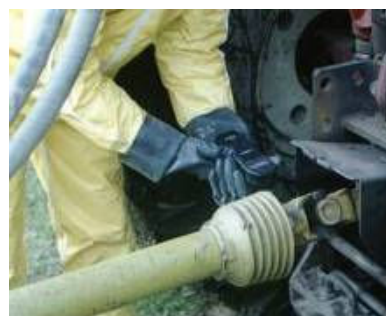
- **Funcionamiento del tacómetro y régimen de uso habitual:**

Con el equipo acoplado y funcionando en las condiciones de uso habitual, se verifica el funcionamiento del tacómetro (cuenta vueltas) del tractor y se determina el régimen de trabajo a nivel de la toma de fuerza, mediante un fototacómetro digital. Se ajusta la aceleración del motor para 540 rpm en la toma de fuerza.

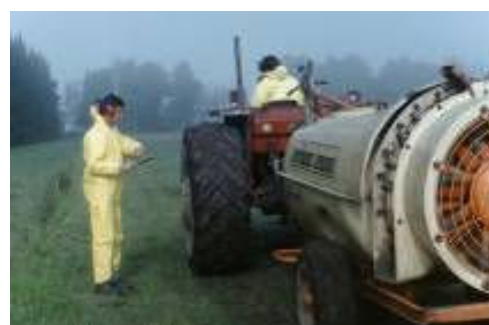
- **Velocidades de trabajo**

Con el equipo acoplado y funcionando en condiciones normales, se determinan las velocidades de trabajo correspondientes a cada marcha utilizada habitualmente. En caso de verificarse la utilización de velocidades de trabajo excesivas, se ensayan marchas alternativas. Se consideran inadecuadas velocidades superiores a 4,5 km/h.

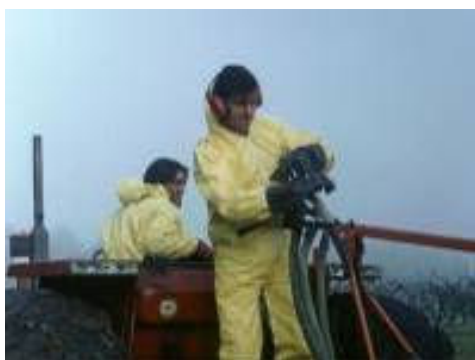
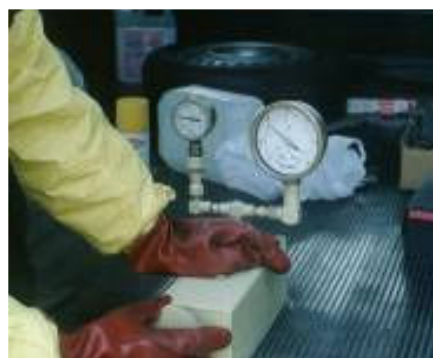
- **Verificación del funcionamiento del manómetro:**

Se verifica la confiabilidad del manómetro del equipo, mediante un contrastador equipado con un manómetro de precisión que se utiliza como referencia.

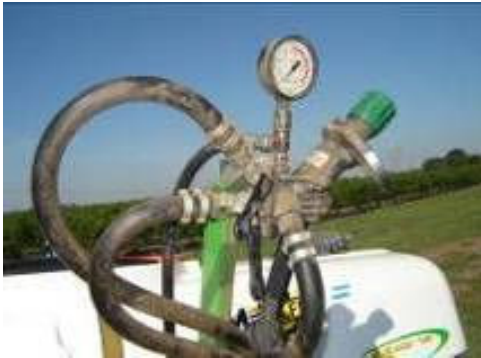
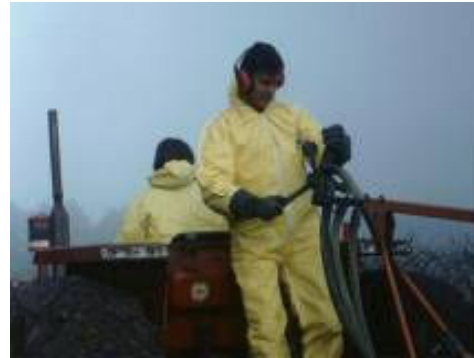
- **Funcionamiento del regulador de presión:**

El ensayo consiste en registrar el incremento de presión que se produce al cerrar uno de los arcos de pulverización.

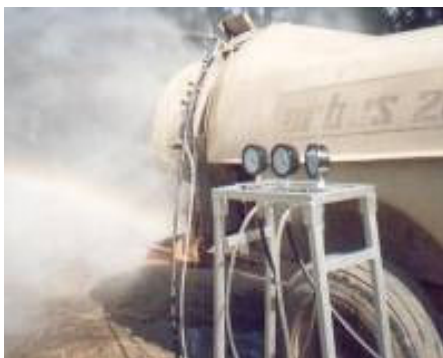
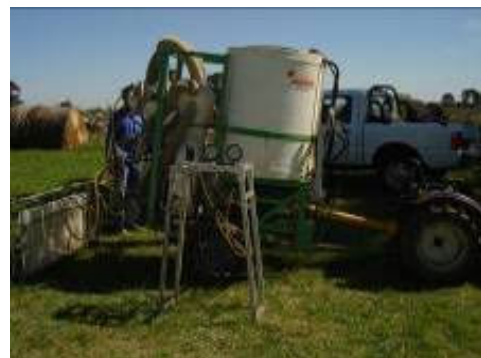
- **Equilibrio de presiones:**

Las determinaciones se realizan a partir de la medida en forma simultánea, de la presión registrada en el comando regulador y en dos puntos equidistantes, ubicados sobre los arcos de pulverización.

Se admiten desvíos de hasta un 10 % entre puntos de control. Desvíos mayores indican problemas en el circuito hidráulico que afectan uniformidad de distribución (conducciones deterioradas, acumulación de impurezas, etc.).

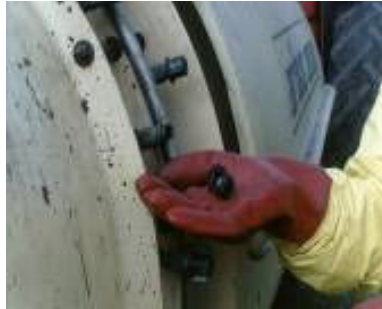
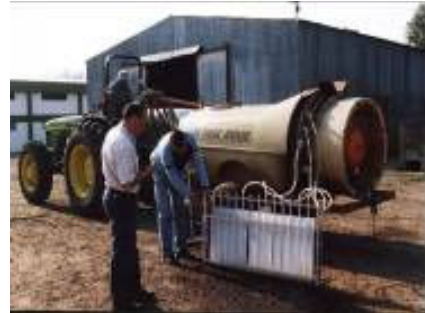
- **Determinación del estado del emboquillado y del caudal utilizado habitualmente.**

Se desarman los picos y se controla el estado de las pastillas, difusores, y demás componentes.

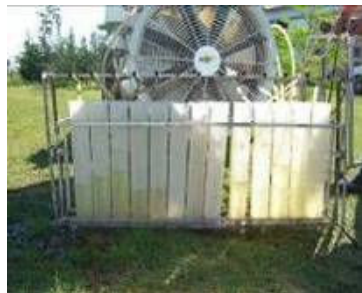
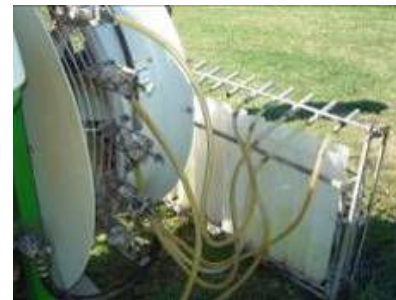
Se verifica la correspondencia entre los dos arcos y se determina el caudal erogado por el equipo.

Se admite un desvío respecto al caudal nominal, para cada combinación de pastillas y difusores, del 10%

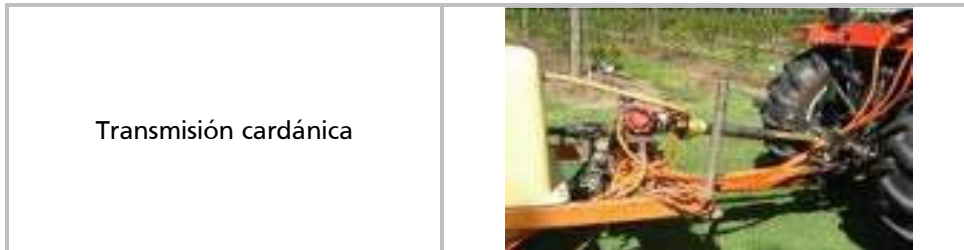
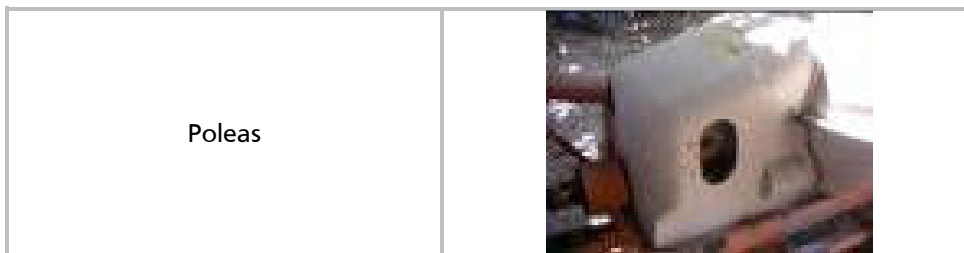
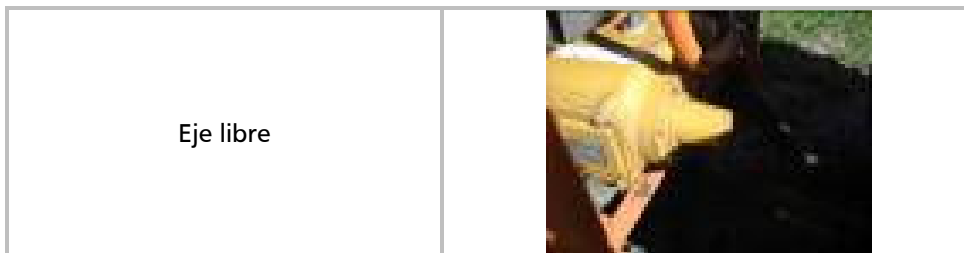
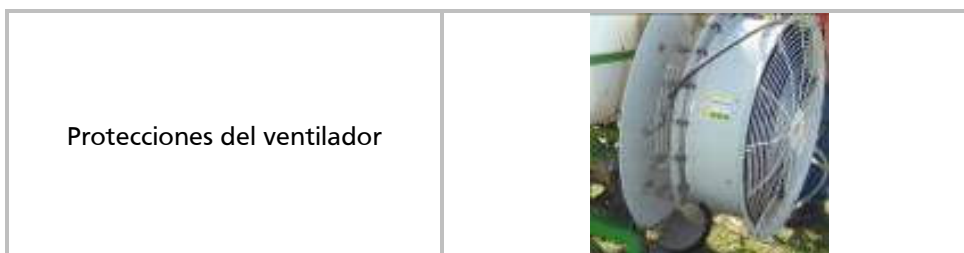
- **Protecciones de las partes móviles**

Mediante inspección visual se determina el estado general del equipo, prestándose especial atención a aquellos aspectos que hacen a la seguridad del operario (protecciones de las partes móviles), contaminación del medio ambiente (pérdidas en las conducciones, en la bomba, etc.) y a la vida útil del equipo (limpieza de filtros, depósito, lubricantes, etc.).
