# AGUA PARA COLIPILLI

## Experiencia de trabajo comunitario para mejorar el abastecimiento y la calidad del agua

**La Comunidad Huayquillan sufría la escasez de agua para consumo y riego, problemática que fue abordada mediante obras de capacitación en el marco de un Proyecto Especial del programa Prohuerta denominado “Agua para Colipilli”. Se trabajó en forma comunitaria en la captación de una vertiente y en la instalación de una red de agua.**

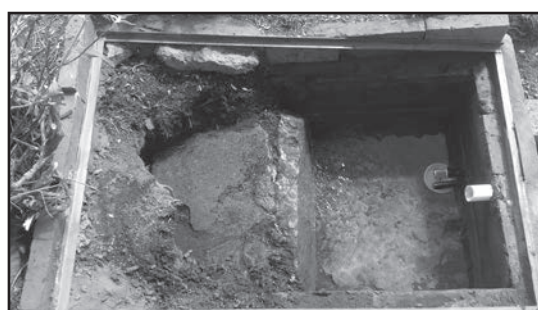
Captación: se captó una vertiente concentrada de ladera mediante la construcción de una estructura formada por paredes que cierran el sitio donde aflora el agua, desde donde se la conduce a una cámara de carga (Figura 3). Los elementos que componen la estructura de captación son el muro o pared de cierre, una tubería de salida a la cámara de carga/cisterna, una tubería de abastecimiento

de agua al mallín que rodea la vertiente (caudal ecológico), una tubería de rebalse, una tubería de limpieza y desagote y una tapa que protege la estructura y a su vez la vertiente.

Figura 3: Obra de captación de vertiente.

Es un sistema ecológico que permite que gran parte del agua que aflora siga su curso natural, alimentando vegetación de mallines. Sólo una parte del caudal producido por la vertiente es captado y orientado al sistema de conducción.

La estructura construida permite aislar el agua de posibles fuentes de contaminación con agentes patógenos que pueden generar enfermedades en la población. Es decir que evita que animales domésticos y silvestres entren en contacto con el agua y la contaminen. Además, el sistema de captación está cerrado perimetralmente con alambre tejido, impidiendo el acceso de animales que puedan provocar roturas de estructuras, canillas y mangueras.

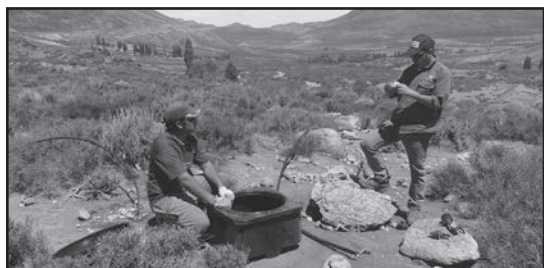
Conducción, almacenamiento y distribución: la conducción del agua se realizó mediante mangueras de polietileno desde la captación hasta los tanques de almacenamiento que distribuyen el agua a los domicilios, recorriendo 5.000 metros (Figura 4). Debido a las características de la topografía del terreno, la conducción atraviesa fuertes desniveles en su recorrido, lo que provoca gran velocidad del agua y altas presiones, que le confiere cierta complejidad al

sistema. La vertiente se encuentra a 1.458 metros sobre el nivel del mar (msnm) y las casas de las familias destinatarias del agua se hallan ubicadas entre los 1.220 msnm y los 1.180 msnm, dando lugar a una diferencia de altura de 278 metros. Teniendo en cuenta lo antedicho se estableció un sistema con flujo libre, es decir que el sistema de conducción está siempre abierto y el agua se encuentra en movimiento permanente, evitando las roturas de implementos por cambios abruptos de pendientes y por cierre de llaves de paso. El agua es conducida en forma directa desde la vertiente a los almacenamientos comunitarios ubicados a una altura determinada para dar la adecuada presión de funcionamiento al sistema que abastece los domicilios. El almacenamiento comunitario está compuesto por cuatro tanques de 2.700 litros cada uno, y desde allí se distribuye el agua a los hogares.

Figura 4: Armado del sistema de conducción del agua. Tanque intermedio de derivación.

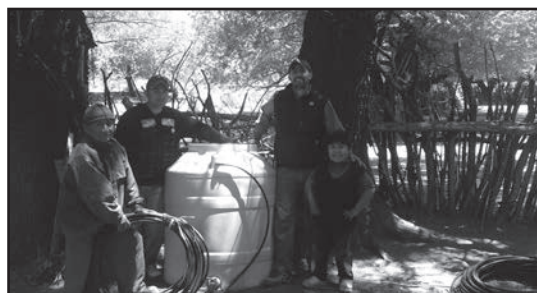
Desde los tanques de almacenamiento comunitarios el sistema es de flujo a presión, utilizando elementos reguladores como las llaves de tipo exclusiva y los flotantes. En cada domicilio se instaló un tanque de 400 litros con flotante para tener reservorios de agua individuales (Figura 5). Asimismo, la tecnología del flotante es muy conocida en ámbitos urbanos pero era desconocida por muchos de los pobladores de Colipilli. El objetivo de su elección fue hacer eficiente el uso de dicho recurso y evitar que el agua "se desperdicie", en particular porque esta situación fue muy observada en la Comunidad durante las visitas domiciliarias.

Figura 5: Conexiones domiciliarias. El agua llega a las casas.
